VARDZK  
DUTY OF SOUL

Գագիկ Սարգսյան  
ՍԱՐԻԿԻ ԱՄՐՈՑԸ

## ՍԱՐԻԿԻ ԱՄՐՈՅԸ

Գագիկ Սարգսյան

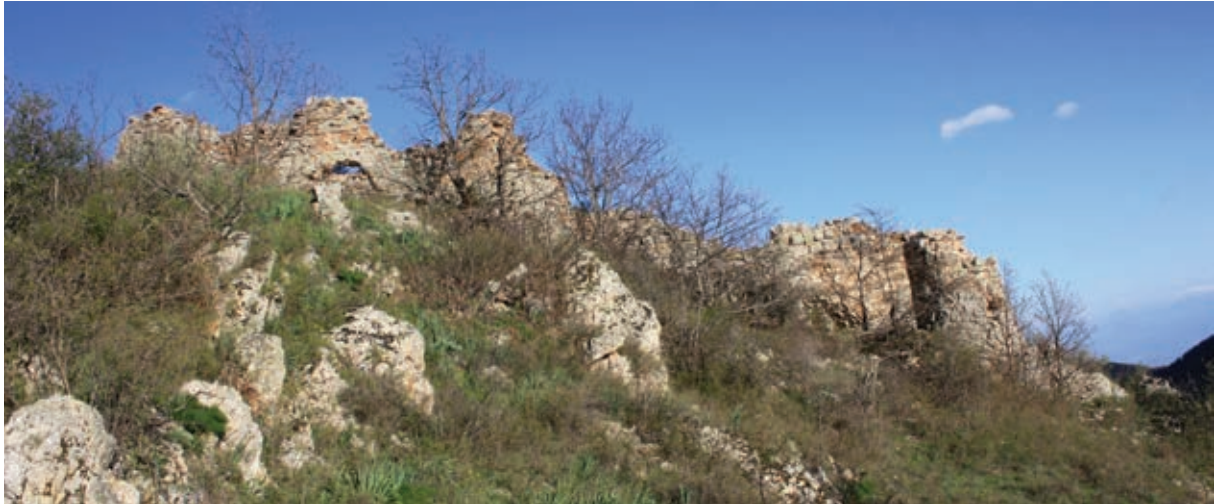
Ամրոցի արևմտյան ճակատի ընդհանուր տեսքը (լուս.՝ հոդվածագրի, 2011 թ.)

Արևմտյան ստորին հատվածը տեղակայված է համեմատաբար հարթ մակերեսի վրա: Այստեղ պահպանվել է մոտ 4–5 մ բարձրությամբ ճակատային արևմտյան պարիսպը՝ շուրջ 35 մ երկարությամբ: Այն գրեթե ուղղաձիգ ձգվում է հյուսիս-արևելք՝ հարավ-արևմուտք ուղղությամբ և ունի ծավալից դուրս եկող երեք սնամեջ և քարուկիր աշտարակներ, որոնք տեղադրված են եզրերում և միջնամասում: Կենտրոնական կիսակլոր աշտարակը ճակատային պարսպագիծը բաժանում է երկու հավասար հատվածների:

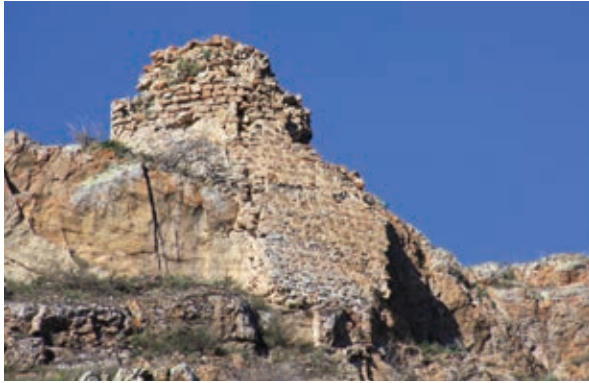
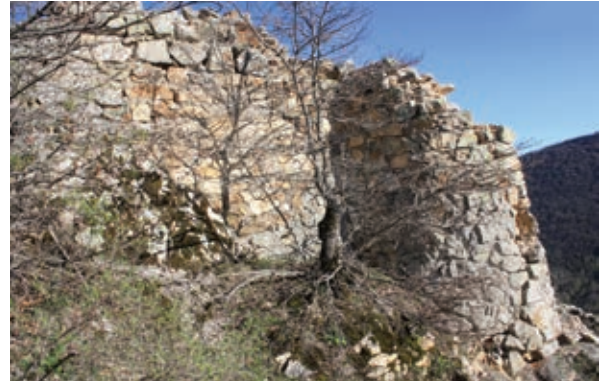
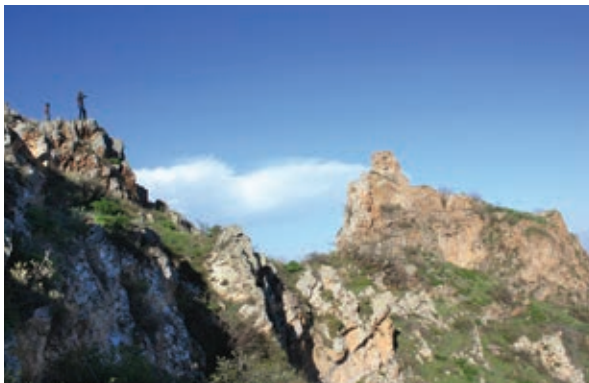
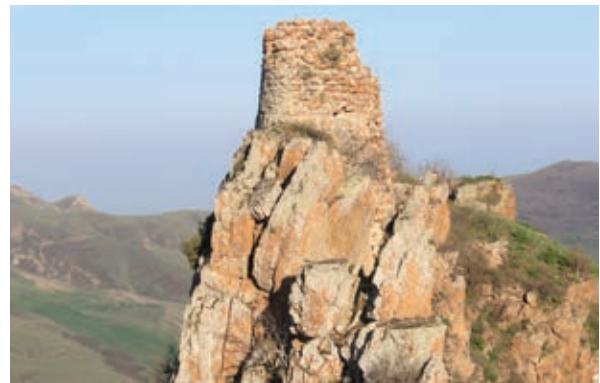
Ամրոցի մեծ աշտարակը հեմապատով, արևմտյան ճակատի հարավային աշտարակը, երկու հատվածների միջև առաջացած փլուզվածքը և մեծ աշտարակն արևմուտքից (լուս.՝ հոդվածագրի, 2011 թ.)

Միջնամասը չի պահպանվել. կործանվել է ժայռագծի վերին հատվածի փլուզման հետևանքով: Վերջինս հավանաբար պայմանավորված է ժայռագծի բնական էրոզիայով և ուժեղ երկրաշարժով, որի պատճառով ամրոցը երկատվել է: Երկու հատվածների միջև առաջացել է մոտ 12 մ երկարությամբ և 10 մ խորությամբ փլուզում և իր հետ անհետացրել նաև ամրոցի կենտրոնական մասը: Այս ամենի հետևանքով երկու հատվածների միջև առկա է դժվարանցանելի ժայռոտ իջվածք, իսկ բարձրության նիշերի տարբերությունը կազմում է մոտ 5 մ:

Երկրորդ՝ բարձրադիր հատվածի շինությունները գտնվում են արևմտյան ստորին հատվածի հյուսիսային աշտարակից մոտ 50 մ հեռավորության և շուրջ 5-6 մ ավելի բարձր նիշով ձգվող նեղ ու երկար ժայռային ելուստի վրա: Այստեղ՝ փլուզվածքի հարավային եզրի ամենաբարձր կետում, կանգուն է մեծ ու հզոր աշտարակ-դիտակետը: Աշտարակի հիմքն ուղղանկյուն է, իսկ մոտ 6-7 մ բարձրությամբ պահպանված վերնամասը սնամեջ է՝ կլոր, կոնաձև շարվածքով: Ուշագրավ է, որ աշտարակը կառուցված է բարձրադիր հատվածի ամենանեղ՝ մոտ 7 մ լայնությամբ ժայռագծի վրա, և նրա ուղղանկյուն

հիմնամասն ամրացնելու նպատակով ցից ժայռի ստորոտից՝ մոտ 10 մ ներքև, շարված է ուղղահայաց հեմապատ: Բարձրադիր հատվածն ընդհանուր առմամբ վատ է պահպանվել: Նրա երկարությունը կազմում է մոտ 15-17 մ, իսկ լայնությունը՝ մինչև 10 մ: Այն երկու կողմերից շրջապատված է եղել պարիսպներով: Համեմատաբար լավ է պահպանվել հյուսիսային պարսպագծի միջնամասը՝ երկու կիսաբոլորակ աշտարակներով: Հարավային կողմում պահպանվել է պարսպի միայն մի հատված:

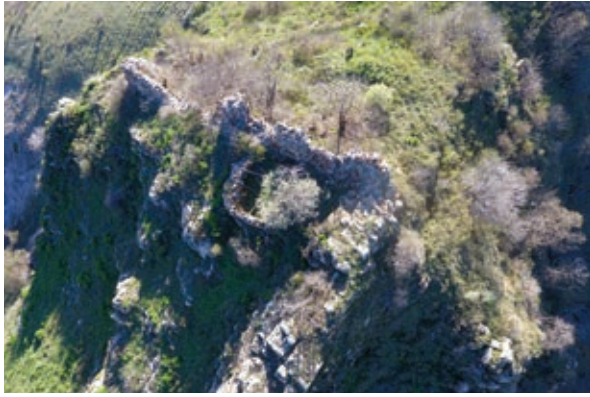
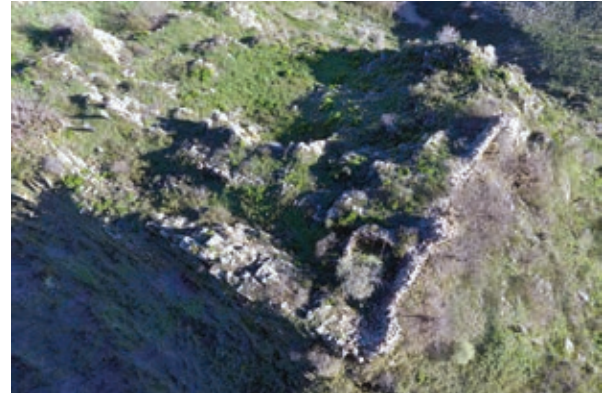
Ամրոցի կենտրոնական բարձրադիր և արևմտյան ստորին հատվածները (լուս.՝ հոդվածագրի, 2011 թ.)

Մեր ուսումնասիրության ժամանակ ամրոցն արդեն խիստ ավերված էր. պահպանվում էին եզրային երկու՝ հիմնական՝ արևմտյան ստորին և բարձրադիր՝ արևելյան, նեղ ու երկար հատվածները:

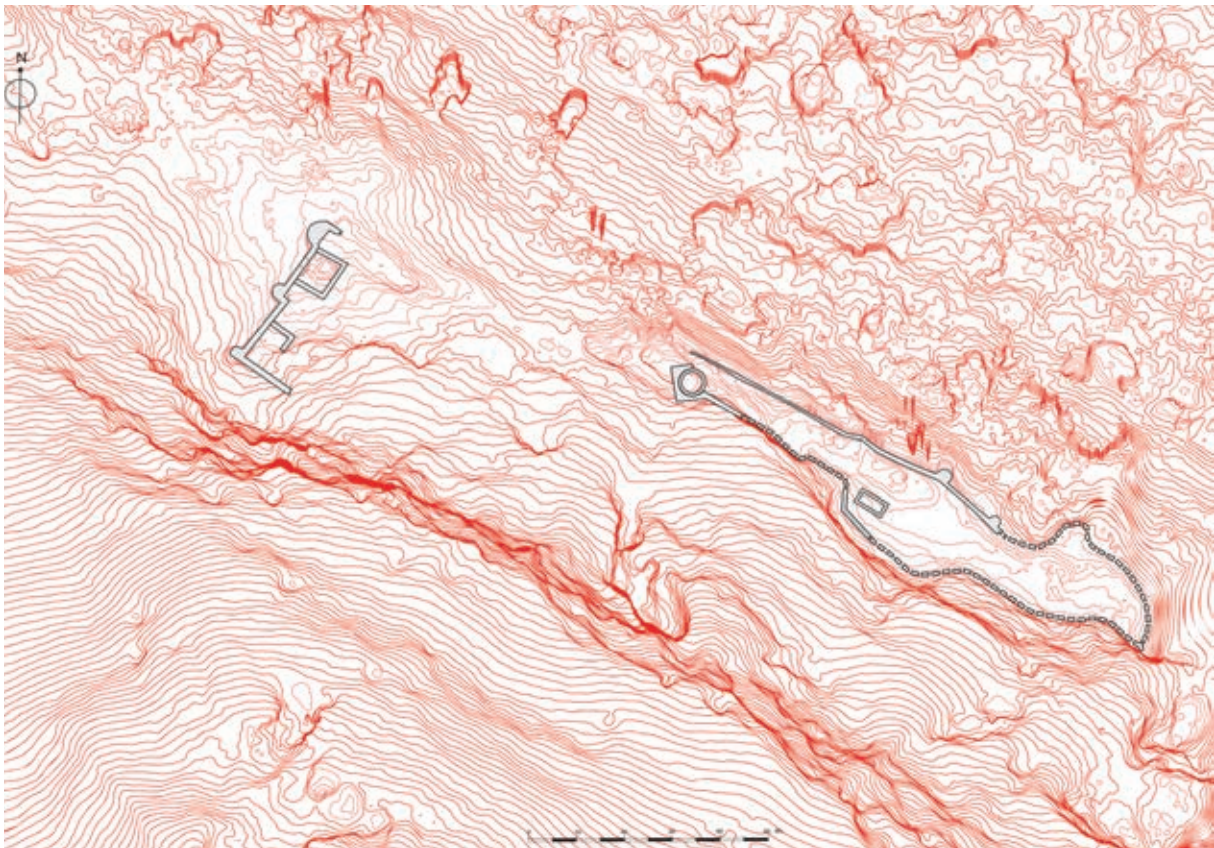
Ամրոցի պահպանված շինությունների հատակագիծը (չափ.՝ հոդվածագրի, 2011 թ.)

Ամրոցի բոլոր շինությունները կառուցված են տեղական, միջին չափի ճեղքած, անմշակ կրաքարով՝ կրաշաղախի համադրությամբ, և արտաքուստ սլաղված են եղել կրածեփով: Պահպանված պարիսպների և շինությունների ընդհանուր երկարությունը կազմում է մոտ 170 մ, իսկ առավելագույն լայնությունը՝ շուրջ 35 մ:
