ԵՂԵՌՆ՝  
ԵՂԵՌՆԻՉ ՇԵՏՈ

ANOTHER GENOCIDE  
AFTER THE GENOCIDE

After the Genocide of 1915, particularly after the 1940s, the Turkish powers started another, cultural, genocide in order to annihilate the colossal heritage left by the natives of the occupied Armenian lands (primarily of Western Armenia): thousands of monuments fell prey to Turkish vandalism simply because they betrayed the historical reality. The irretrievable losses caused to Armenian culture become even greater given the fact that most of the annihilated monuments were never studied, or at least documented.

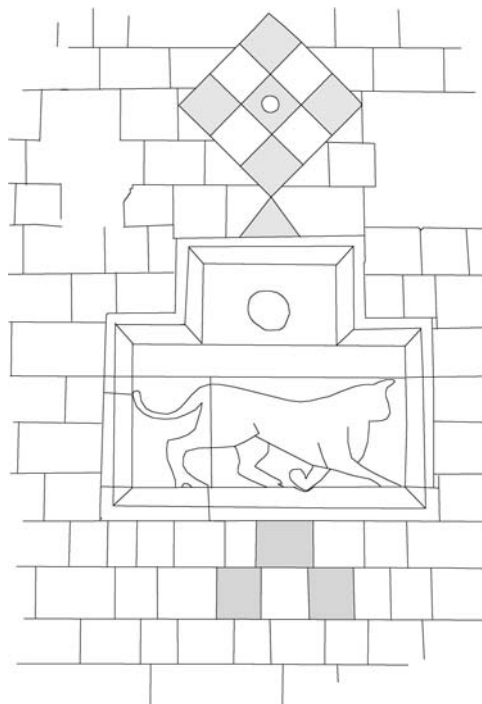
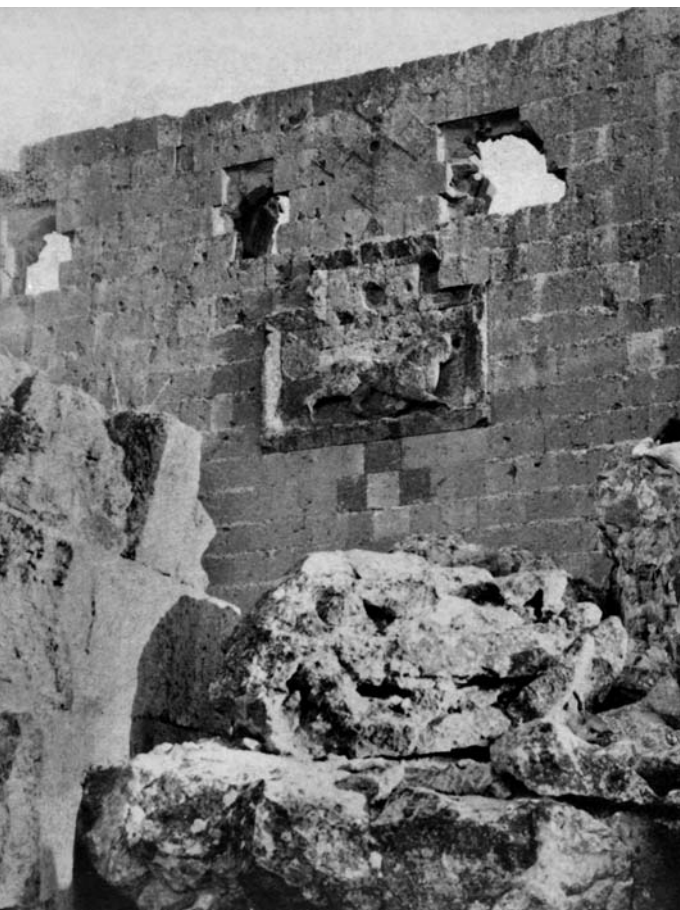
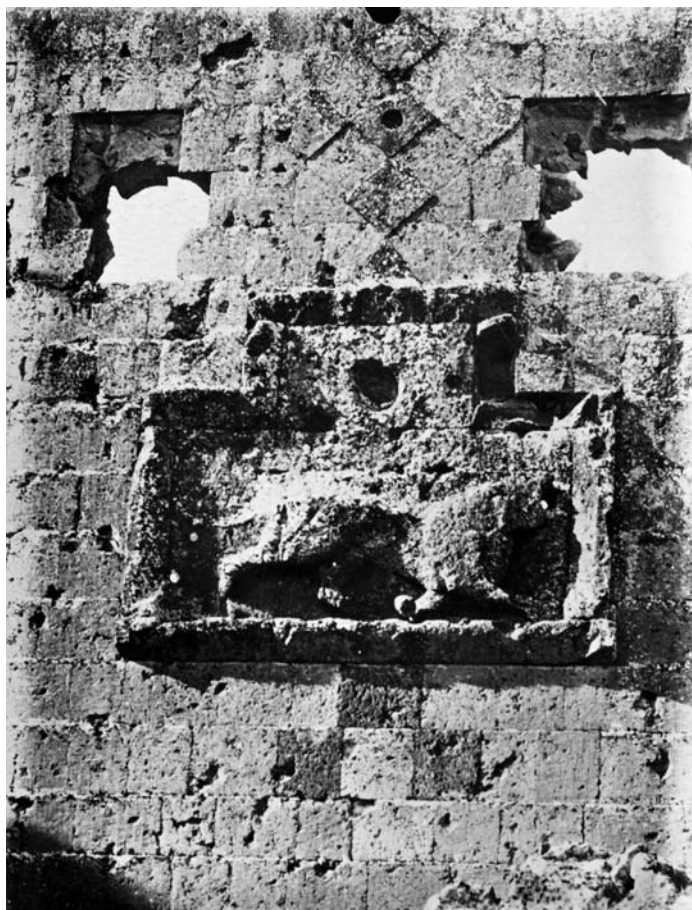
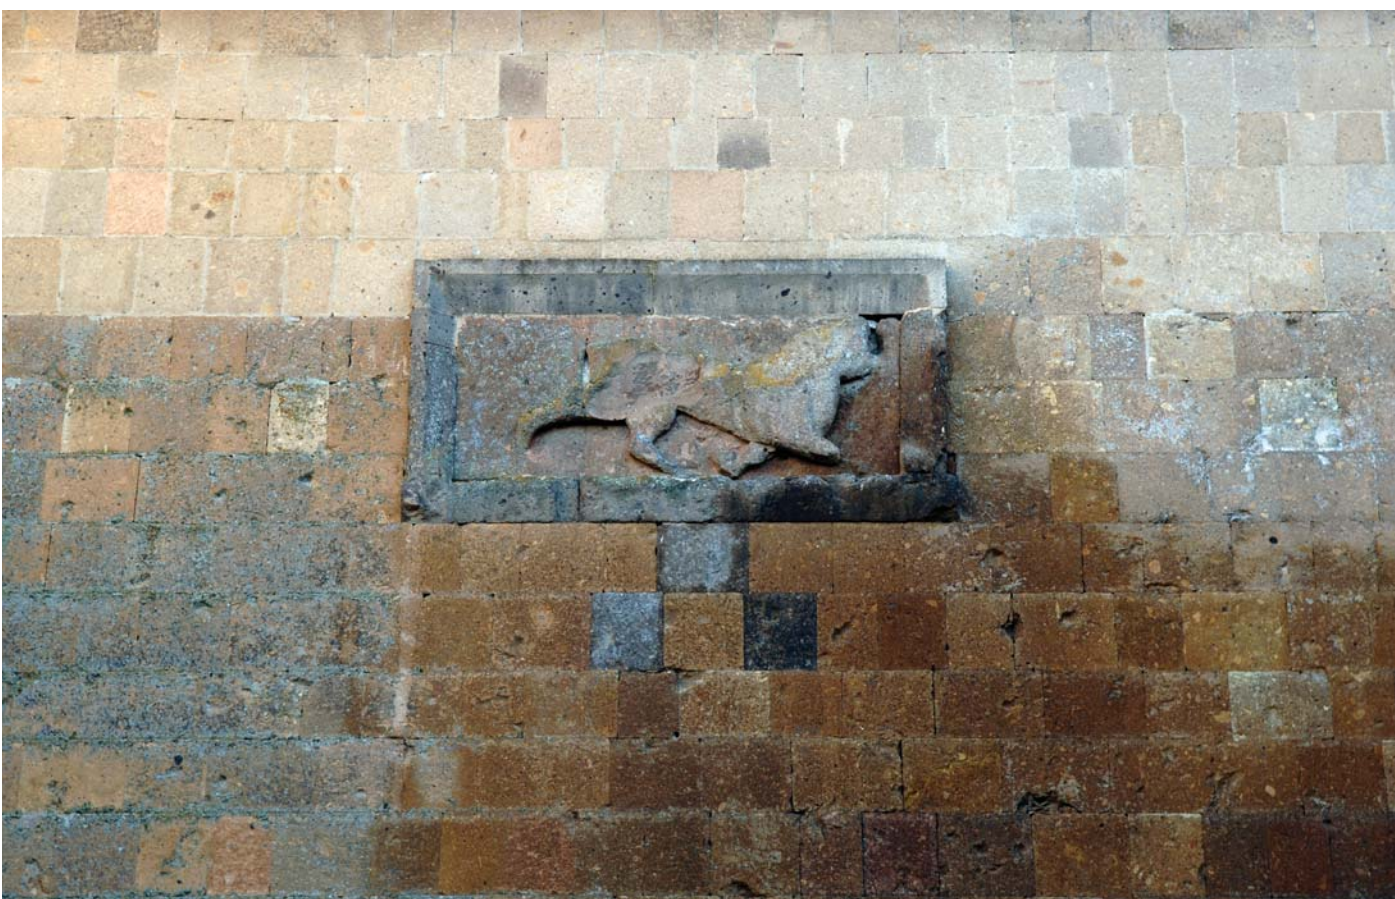
The emblem of Ani, the capital (961 to 1045) of the Bagratid Kingdom of Armenia, was engraved on the Principal Gate (*Avag Dur* in Armenian) of the city opening from Smbat's Ramparts. It represented a panther relief within a frame, with a cross above it, the symbolic protector of the city.

During the restoration of the walls of Ani, carried out in the late 1990s, the emblem was deliberately distorted, whereas in fact, it could have been properly restored on the basis of the available archive photos. Its so-called restorers actually had the aim of obliterating its Armenian features: thus, the frame enclosing the panther relief was simplified into a rectangle, while the cross above it was not restored at all, the remnants of its pedestal, three black stones beneath the panther relief, betraying its former existence.

The emblem of Ani before (unknown photographer, 1900s, and T. Toramanyan, 1912) and after its "restoration" (photo and tracing by S. Karapetian, 2014)

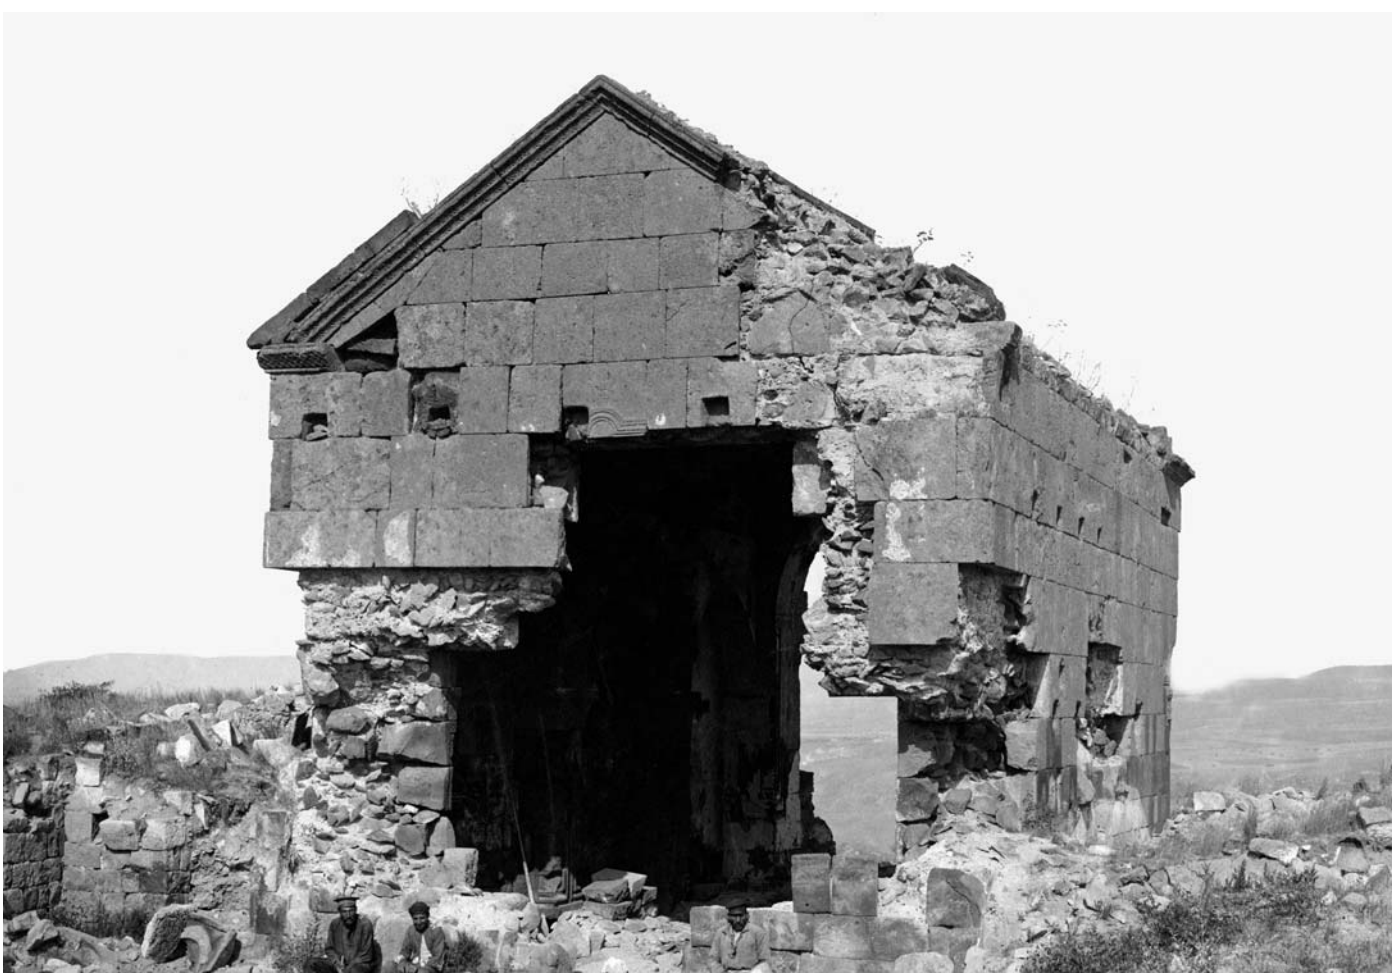
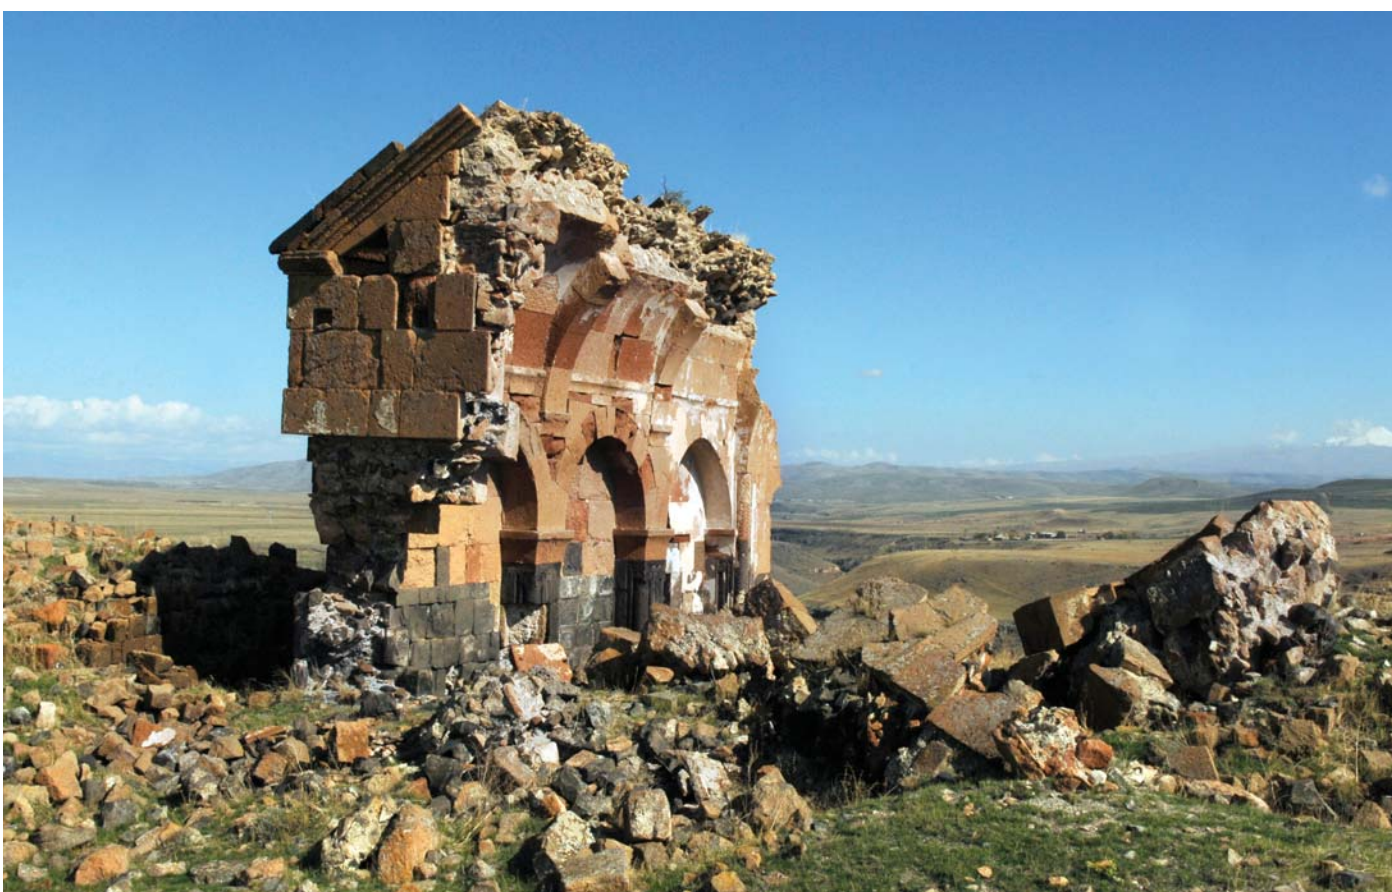
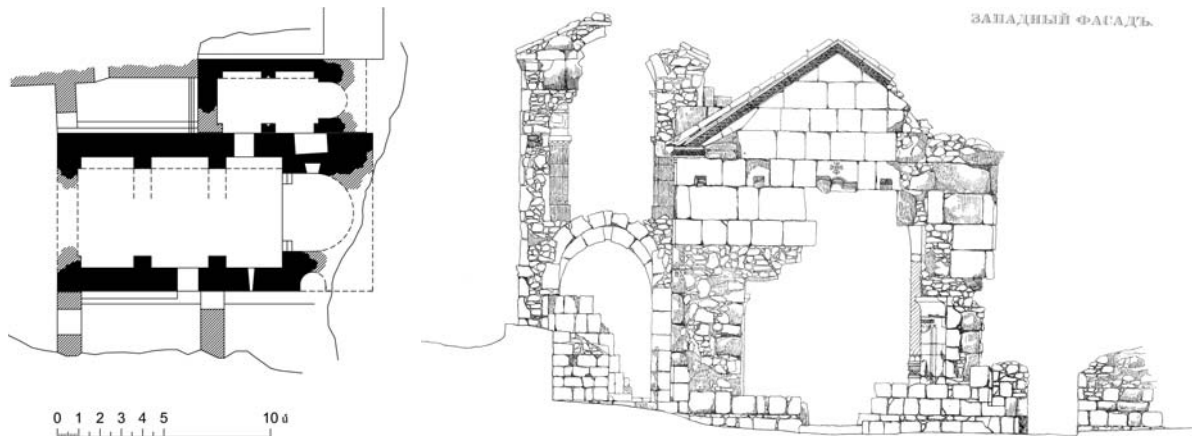
Անիի Միջնաբերդի արքունի եկեղեցին հարավ-արևմուտքից (լուս.՝ Թ. Թորամանյանի, 1914 թ.) և եկեղեցու մնացորդները (լուս.՝ Ս. Կարապետյանի, 2010 թ.), չափ.՝ Ն. Բունիաթյանի, 1914 թ.

Ani İç Kale Arkuni (Kraliyet) Kilisesi'nin görünümü, güneybatıdan (fotoğraf T. Toramanyan, 1914) ve kilise harabeleri (fotoğraf S. Garabedian, 2010), ölçümler N. Buniatyan'ın, 1914

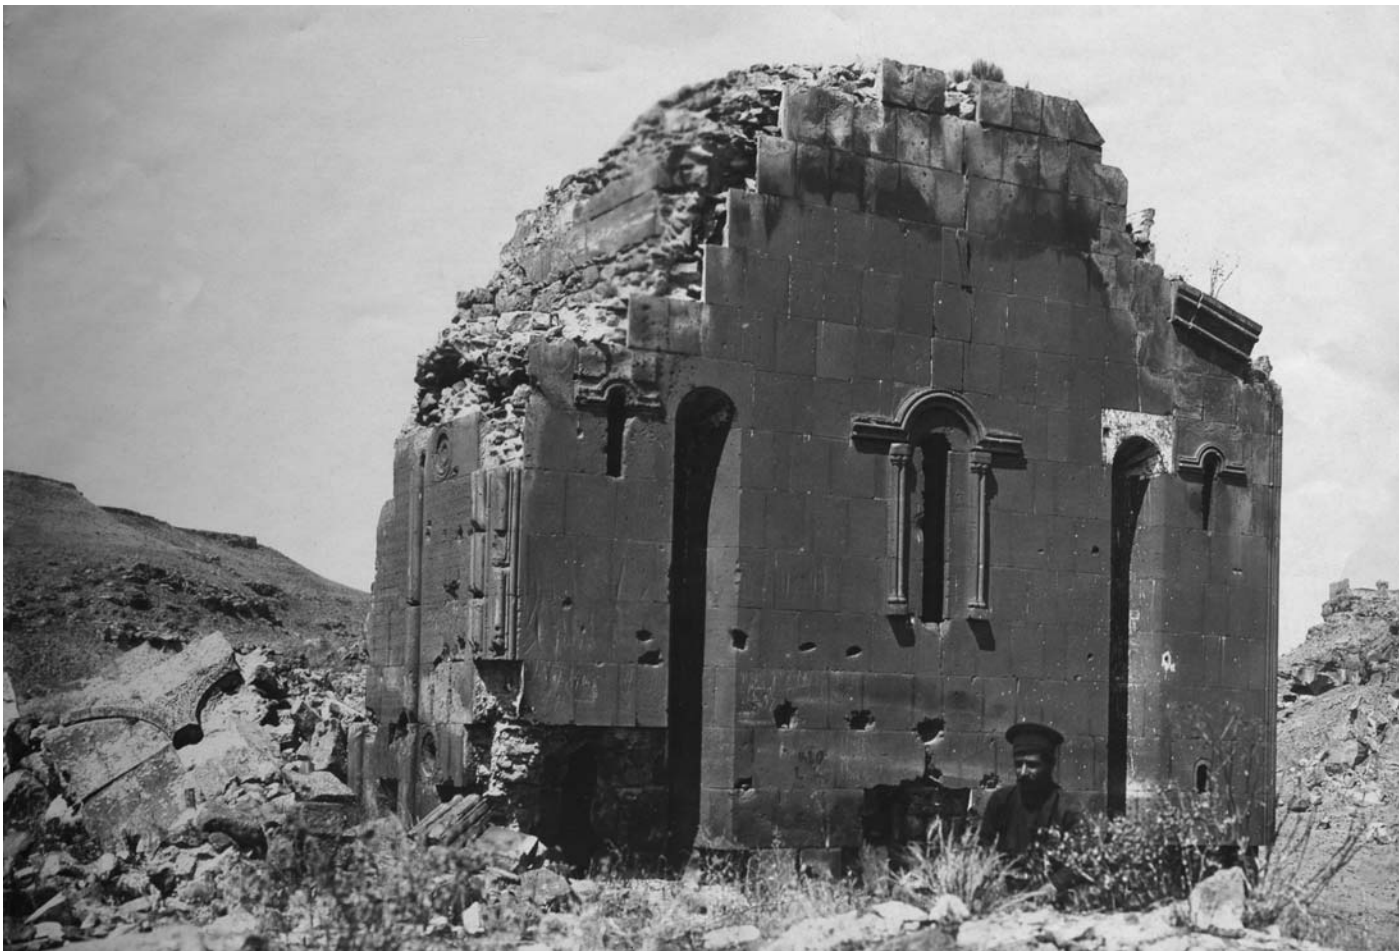
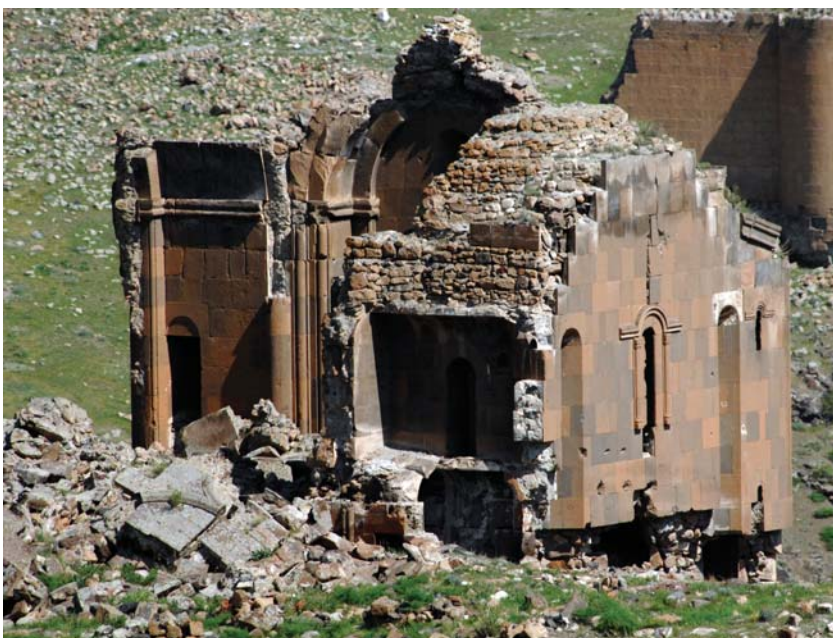
Աղջկաբերդի եկեղեցին հարավ-արևելքից (լուս.՝ Թ. Թորամանյանի, 1906 թ.) և եկեղեցու ավերակները (լուս.՝ Հրայր Բազեի, 2008 թ.)

Ağcagaberd (Kız Kalesi) kilisesi, güneydoğudan (fotoğraf T. Toraman-yan, 1906), kilise harabeleri (fotoğraf Hrayr Baze, 2008)

Between the late 12th and early 13th centuries, the princes Zakarian erected a new church in the site of the older one, which had appeared in a state of utter decay. It represented a central-domed rectangular structure (exterior dimensions: 15.4 x 9.7 metres) with double-floor sacristies in its four corners. It had two entrances opening from its western and southern facades. Each of the four facades of the church was adorned with two triangular niches.

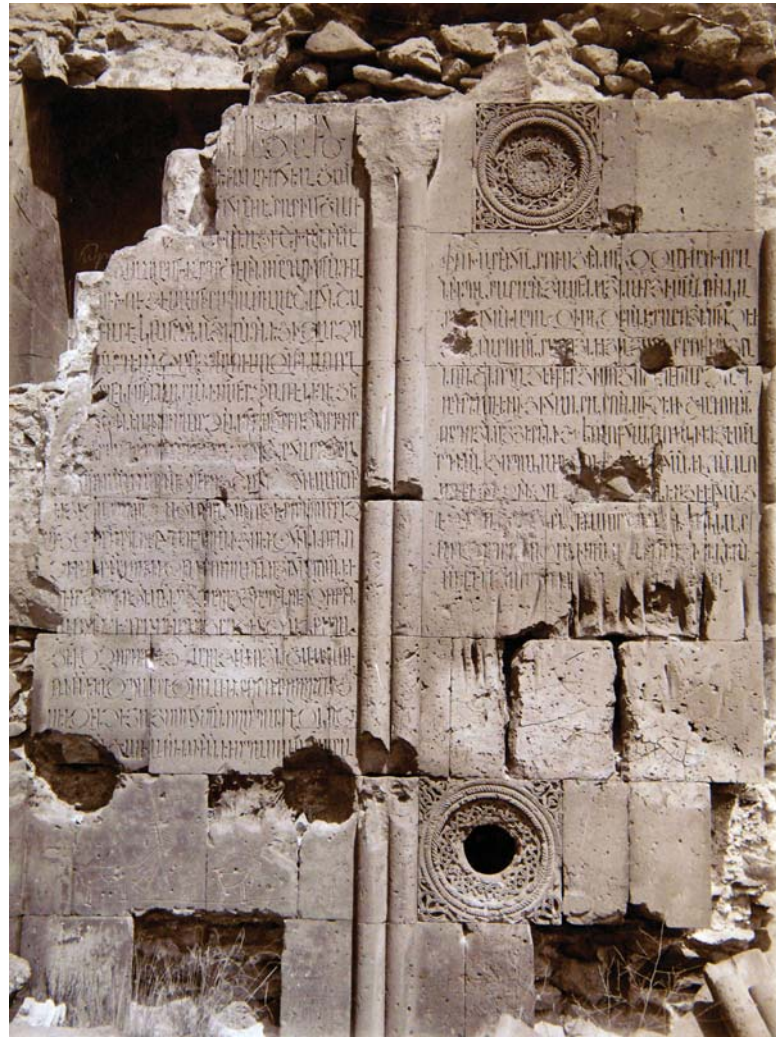
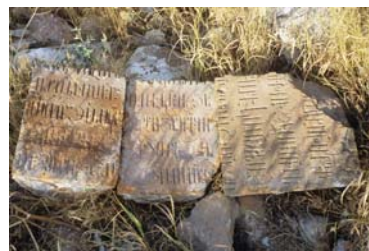
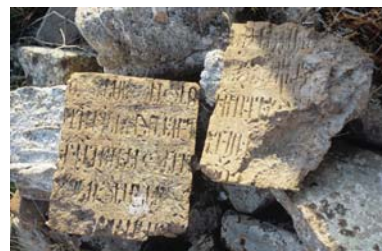
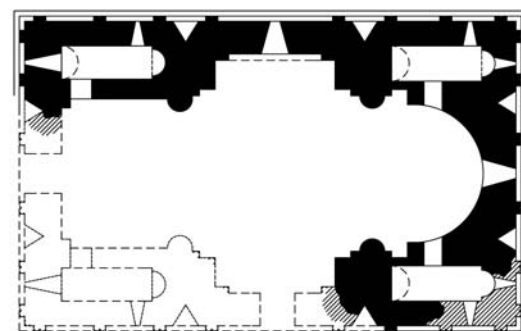
Ağcgaberd (Kız Kalesi) kilisesinin, güney cephesinin kısmi görünümü (fotoğraf J.-M. Thierry, 1969), bu cephenin çökmesinden sonra bulunan yazılı taşlar (fotoğraflar S. Garabedyan, 2004), ölçüm P. Cuneo

A partial view of the southern facade of the church of Aghjkaberd Castle (photo by J.-M. Thierry, 1969); inscribed stones that fell down after the collapse of this facade (photos by S. Karapetian, 2004); measurement by P. Cuneo

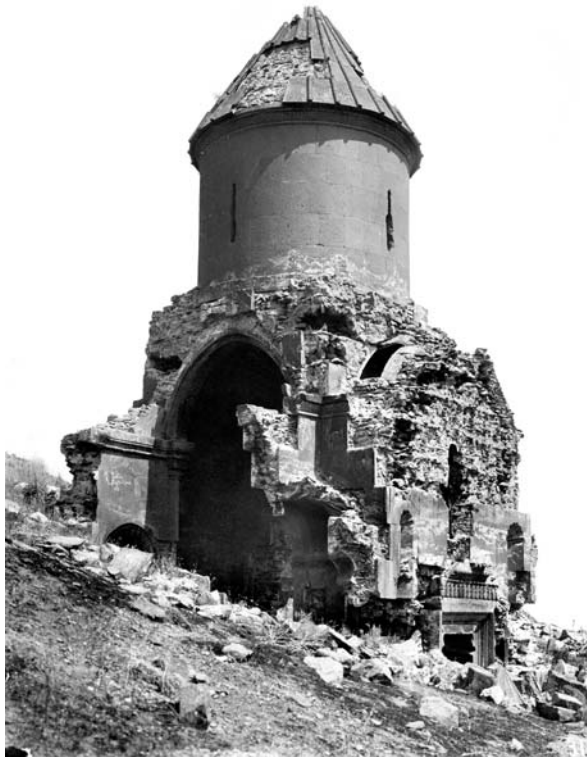
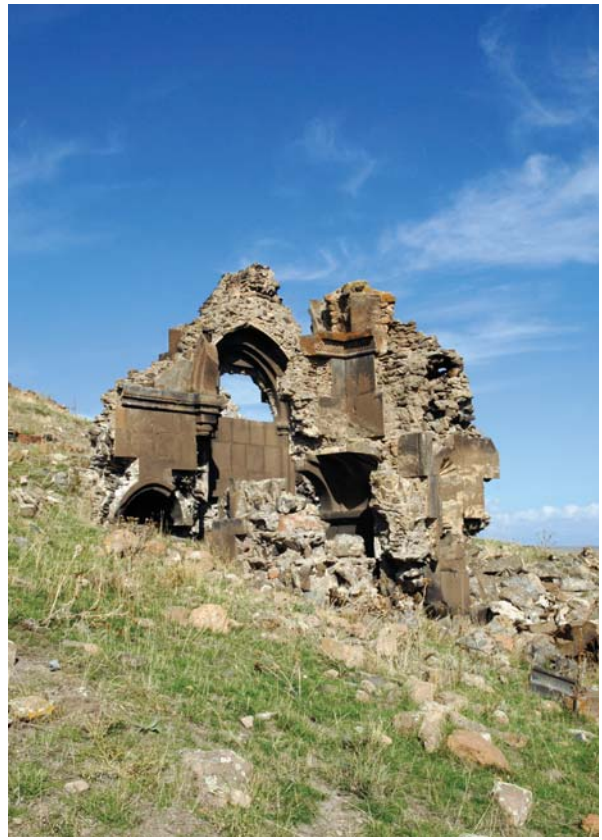
ԱճԻ ՄԻՋՆԱԲԵՐՈՒ ԳՄԵՏՔԱՎՈՐ ԵԼԵՂԵ-  
ԳԻՆ ԽԱՐԱՎ-ԱՐԽՈՒՄՔԻԳ (ԼՈՍ.՝ Թ. ԹՈ-  
ՐԱՄԱՆՅԱՆԻ, 1906 թ.) և ԵԼԵՂԵԳՈՒ ԱՎԵ-  
ՐԱԿՆԵՐՆ (ԼՈՍ.՝ Ս. ԿԱՐԱՊԵՏՅԱՆԻ,  
2010 թ.)

Micnaberdi Gmbetavor (İç Kale'deki  
Kubbeli) kilise, güneybatıdan (fotoğraf T.  
Toramanyan, 1906), kilise harabeleri  
(fotoğraf S. Garabedyan, 2010)

It represented a central-domed structure (exterior dimensions: 10.7 x 7.9 metres) with a vestry on either side of the sanctuary, and a cylindrical drum beneath a conical spire. The only entrance of the church opened from its southern facade. On the whole, it had plain ornamentation, the only exception being its southern facade, which had an ornate entrance frame and splendid crowns embellishing its triangular niches.

The church was preserved standing in a dilapidated state until the 1960s.

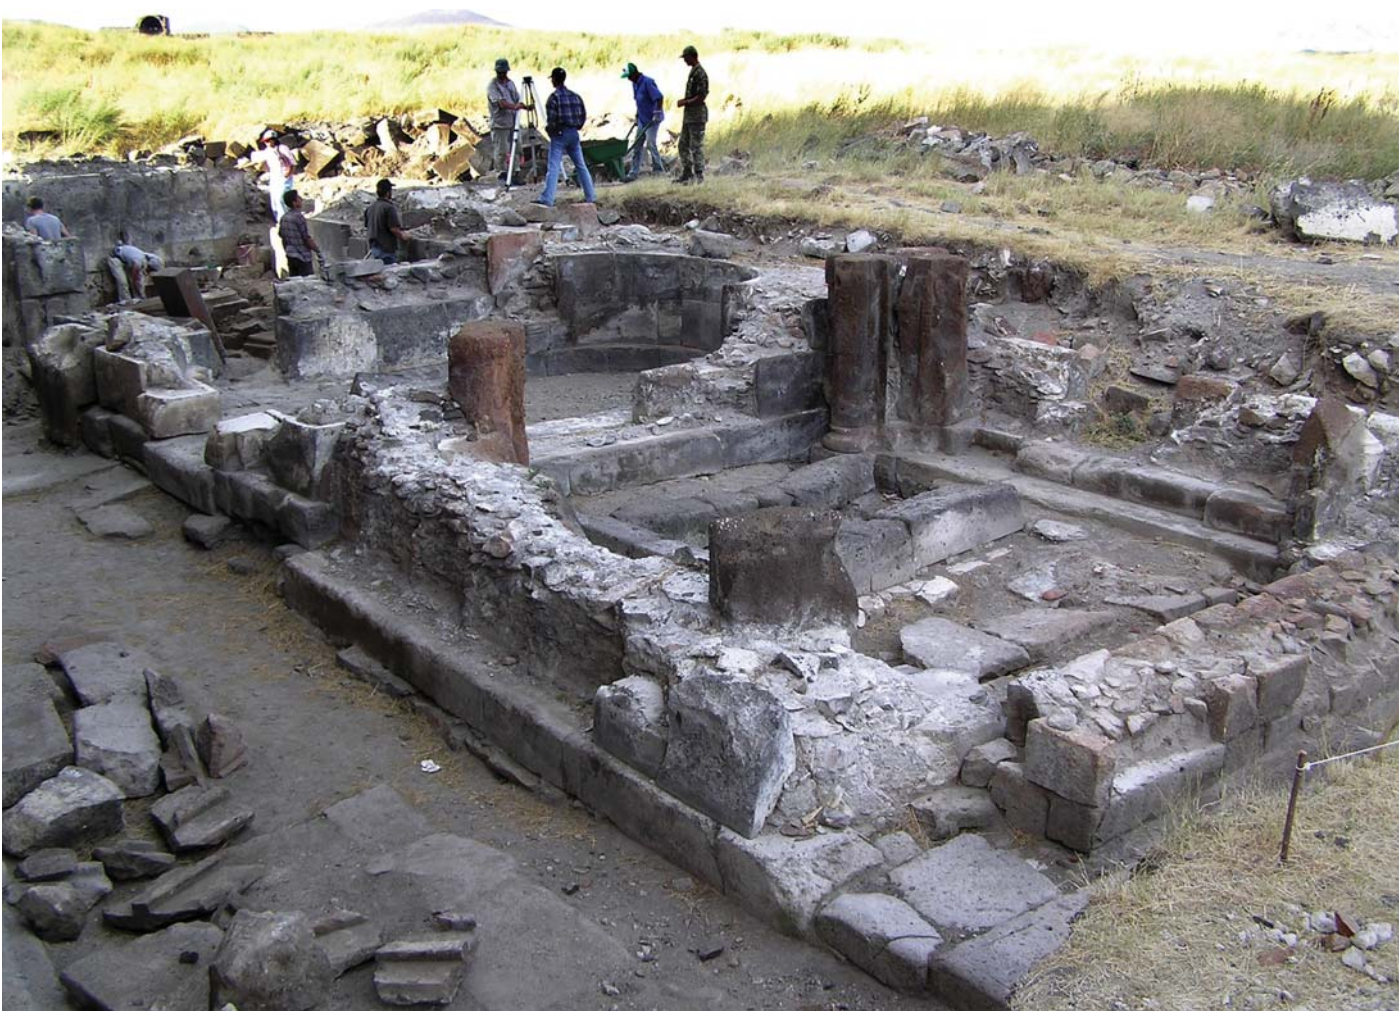
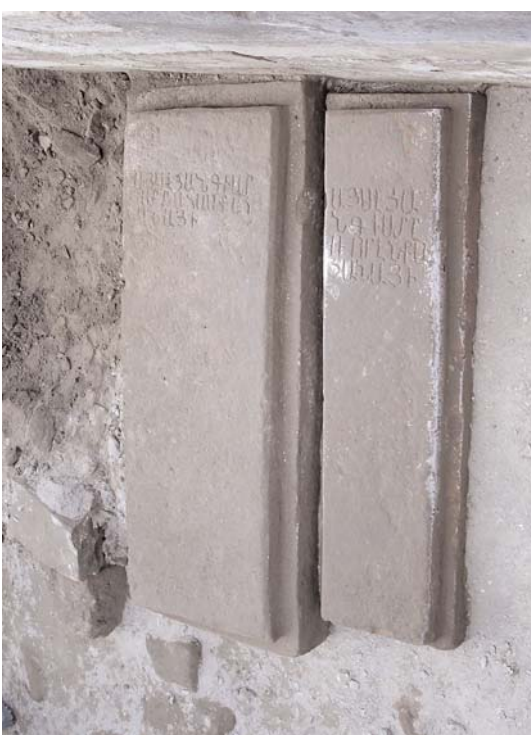
Անիի Մայր տաճարի արևելյան կողմում պեղված մատուռ-տապանատների շարքը և նորահայտ արձանագիր տապանաքարեր (լուս.՝ Ս. Կարապետյանի, 2004 թ.), կացությունը մեկ տարի անց (լուս.՝ Ս. Կարապետյանի, 2005 թ.)

Funerary chapels unearthed east of Ani Cathedral and unclosed inscribed tombstones (photos by S. Karapetian, 2004); broken tombstones (photo by S. Karapetian, 2005)

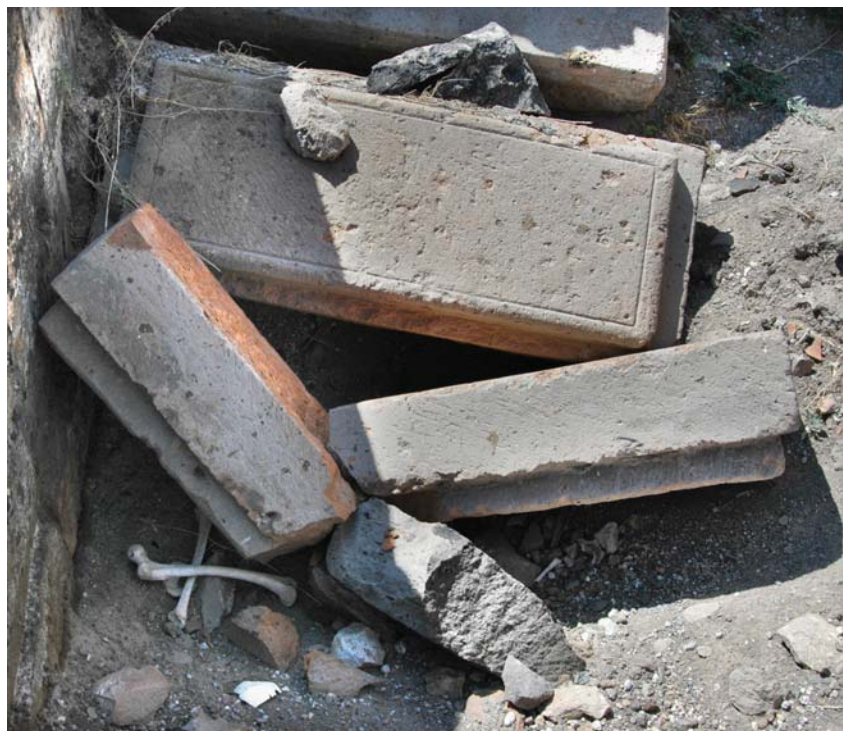
Ani Katedrali'nin doğusunda arkeolojik kazı çalışmaları esnasında çıkarılan şapeller ve yazılı mezar taşları (fotoğraf S. Garabedian, 2004), mezarların bir sene sonraki altüst edilmiş halleri (fotoğraf S. Garabedian, 2005)

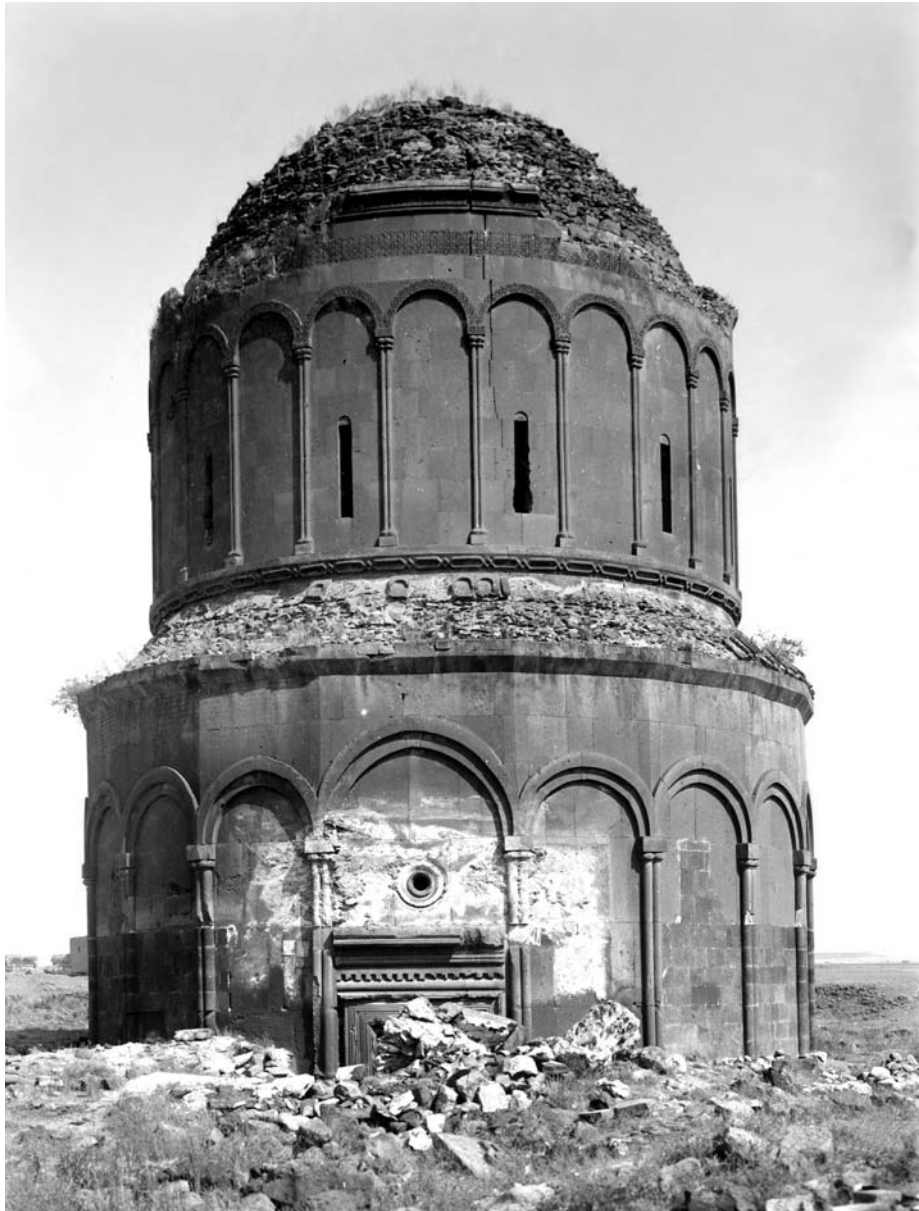
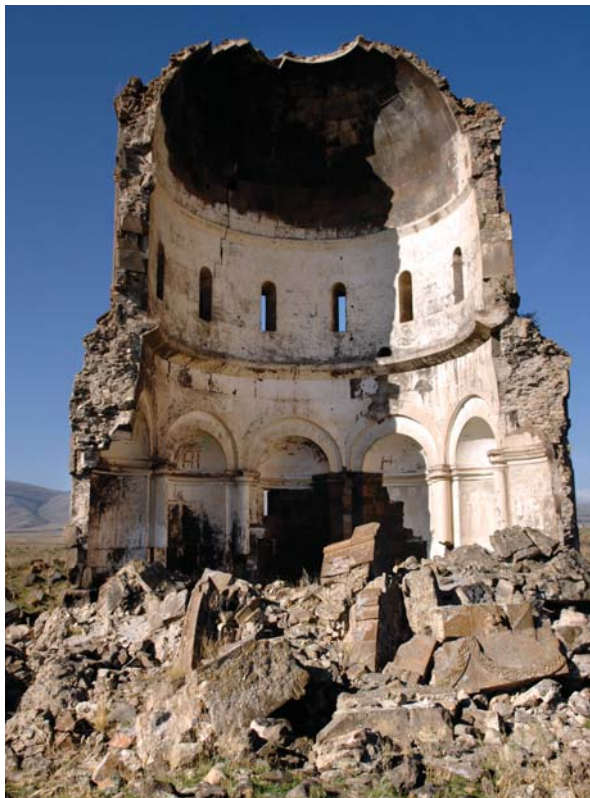
Ամիի Սբ. Փրկիչ եկեղեցին հարավից (լուս.՝ Ա. Վրույրի, 1912 թ.), եկեղեցու ավերակները (լուս.՝ Ս. Կարապետյանի, 2011 թ.)

Ani'nin Surb Prgiç (Kutsal Kurtarıcı) Kilisesi, güneyden (fotoğraf A. Vruyr, 1912), kilise harabeleri (fotoğraf S. Garapetian, 2011)

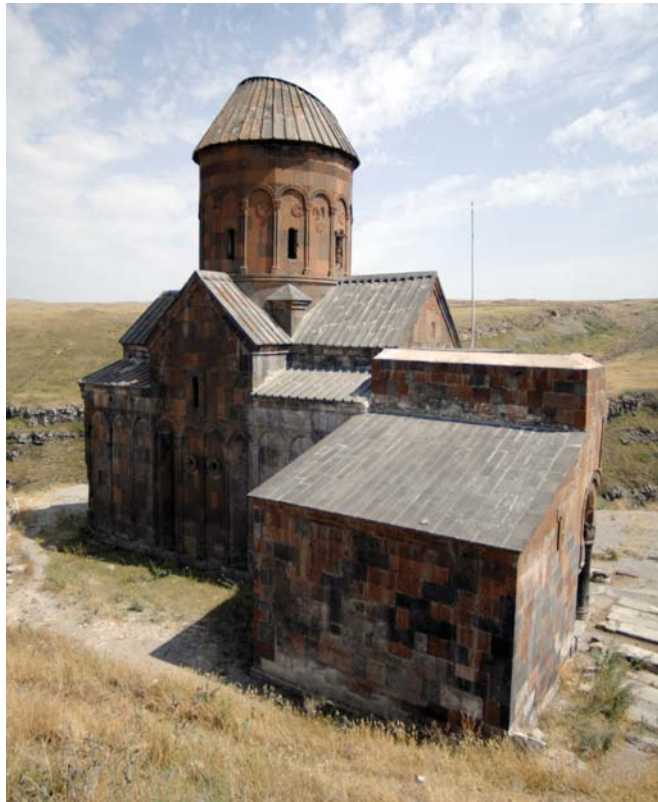
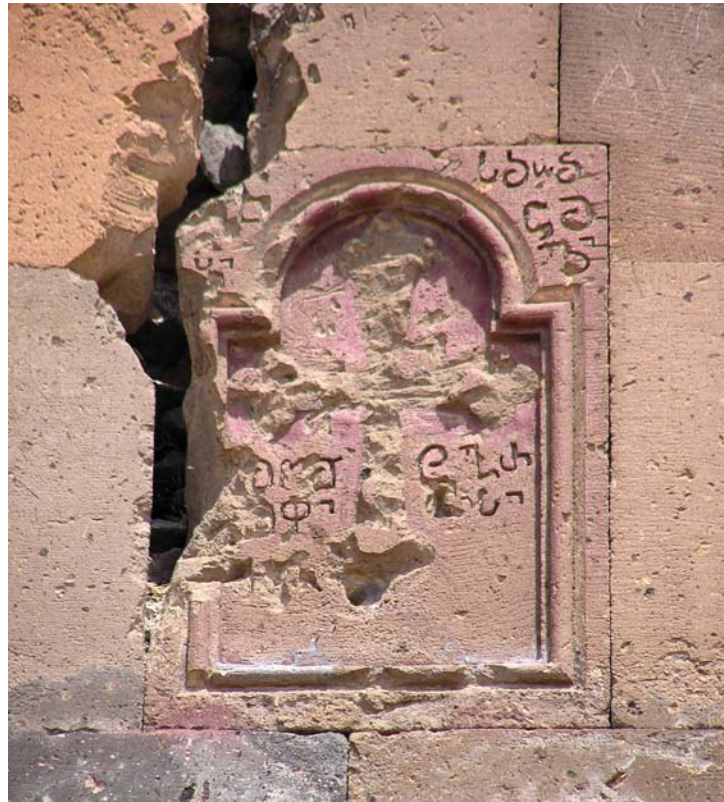
2009-2010 yılları arasında, anıt restore edilmiş, restorasyon sırasında kubbenin külahı yarım bırakılmıştır. Bilimsel bakış açısından, ana yapı bilinmiyor olsa bu yaklaşım kabul edilebilirdi, ama aslında, sağlam kalan alt kısma dayanarak külah aynen eskisi gibi kolayca restore edilebilirdi. Külahı tamamladıktan sonra ise üstüne bir haç ilave edilerek kubbe tamamem restore edilebilirdi.

The western facade of the church was adorned with a cross relief which has been scraped away.

**Tigran Honents Church of Ani from the north-west; a deliberately scraped cross relief on its western facade** (photos by S. Karapetian, 2011)

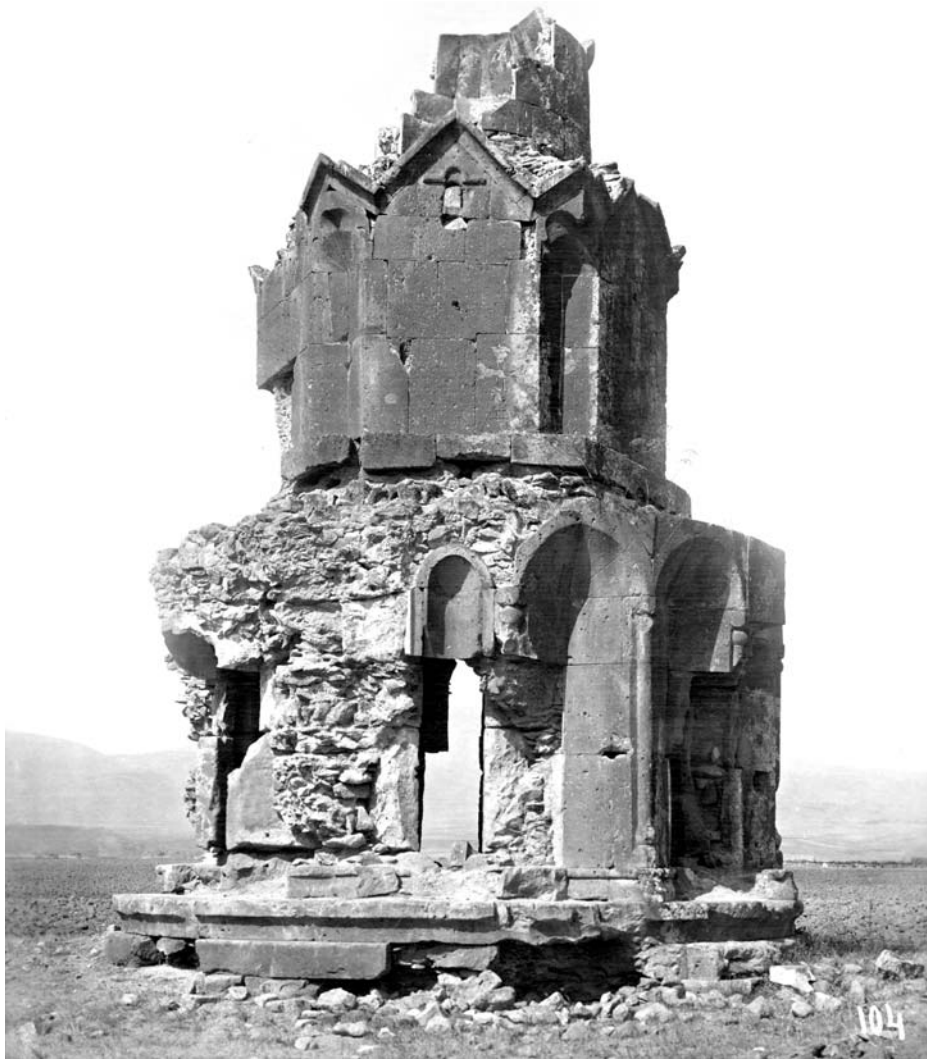
Հովվի եկեղեցին արևելքից (լուս.՝ Թ. Թորամանյանի, 1908 թ.), չափ.՝ Թ. Թորամանյանի

Hovvi (Çoban) Kilisesi, doğudan (fotoğraf T. Toramanyan, 1908), ölçüm T. Toramanyan

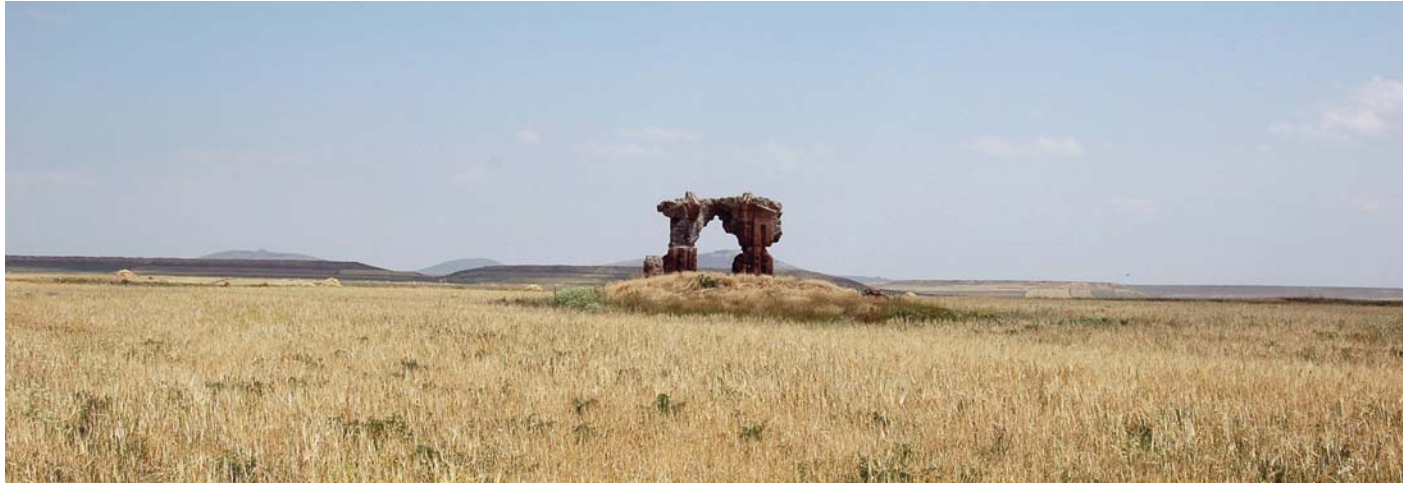
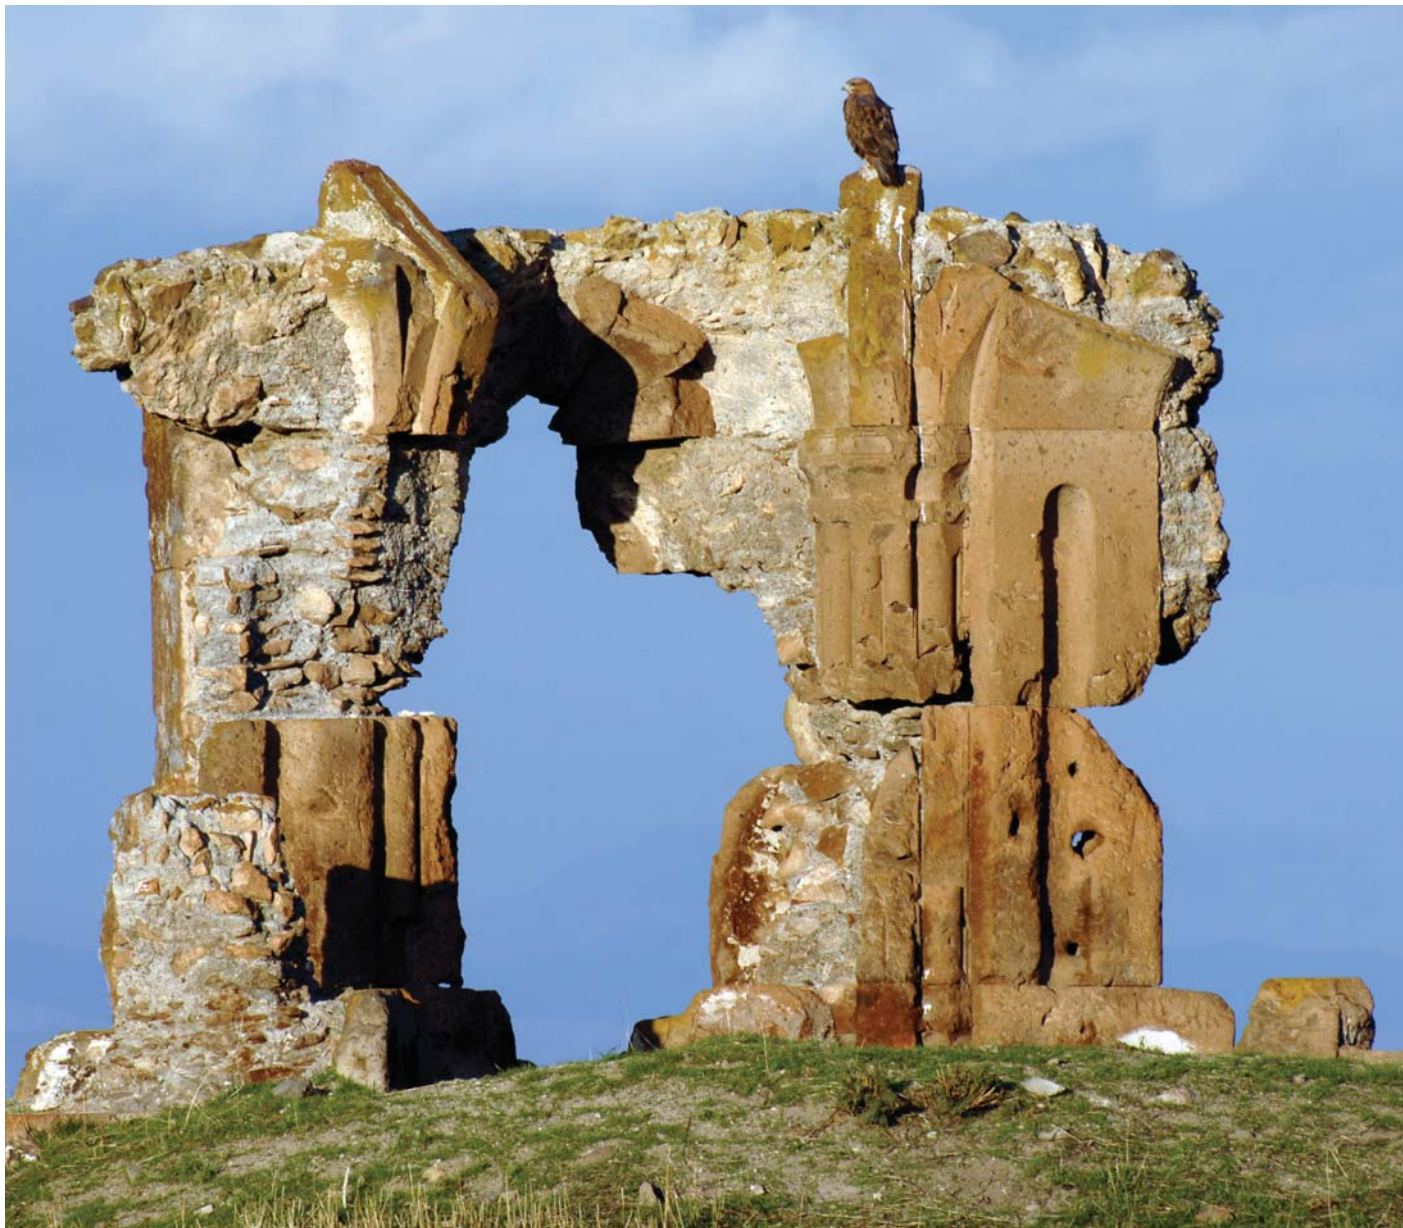
The church collapsed in 1966, after which its ruins repeatedly suffered "visits" of so-called gold-diggers.

The remnants of Hovvi Church (photos by S. Karapetian, 2010)

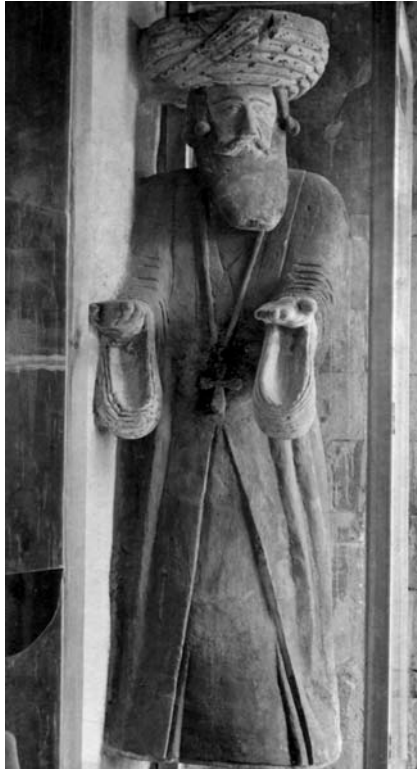
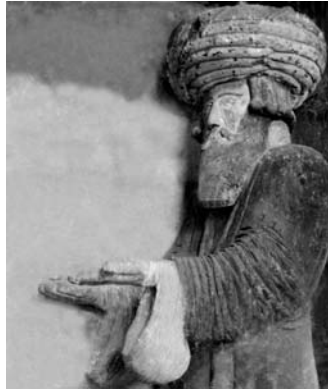
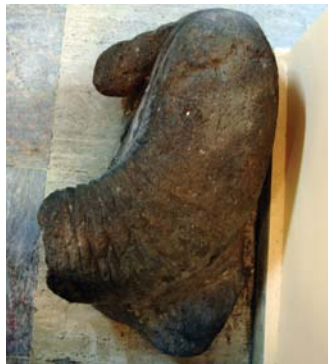
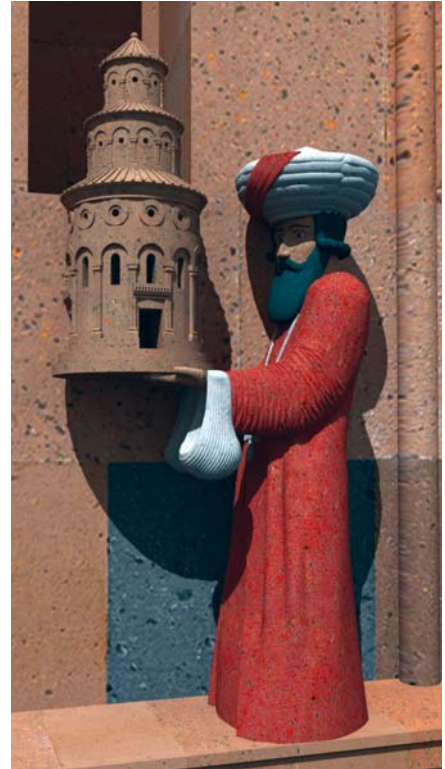
Գագիկ արքայից արքայի արձանն Անիի թանգարանում (լուս.՝ Ա. Վրույրի, 1907 թ.), նրա մի բեկորն Էրզրումի թանգարանում (լուս.՝ Ս. Կարապետյանի, 2008 թ.) և արձանի եռաչափ վերակազմությունն ըստ Պ. Ֆրանկյանի

Kralların Kralı Birinci Gagik'in Ani Müzesi'nde bulunan heykeli (fotoğraflar A. Vruyr, 1907), Erzurum Müzesi'nde heykelden bir parça (fotoğraf S. Garabedian, 2008), P. Frangyan tarafından 3 boyutlu yeniden canlandırma

For several decades, the fate of the statue remained obscure. It was only in 1998 that Georgian scholar G. Kavtaradze saw a fragment of it in the museum of Erzurum, where it was presented as the broken part of a fish or lion sculpture.

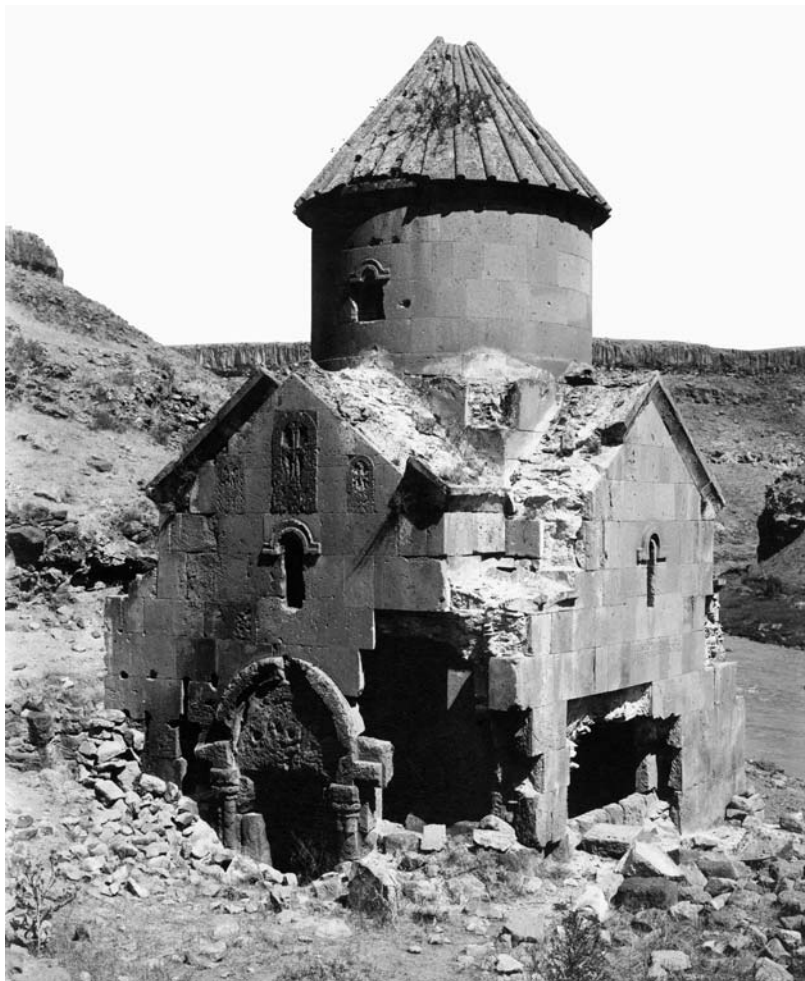
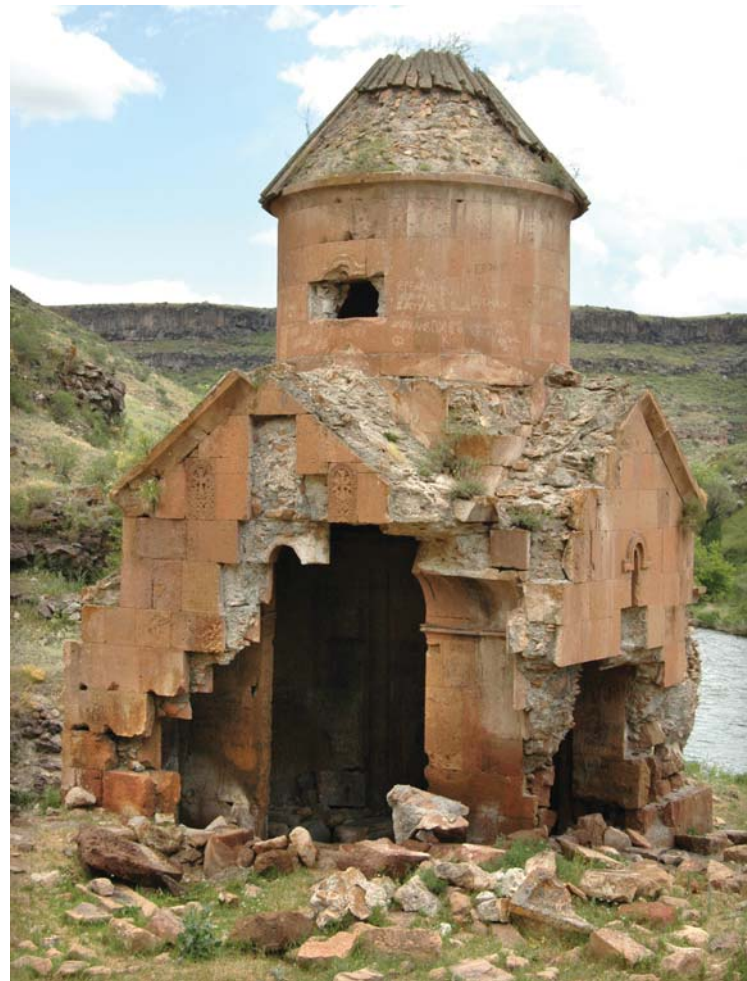
Կարմիր վանքի եկեղեցին հարավ-արևմուտքից 1900-ական (լուս. հեղ.՝ անհայտ) և 2008 թթ. (լուս.՝ Ս. Կարապետյանի), չափ.՝ Ա. Հակոբյանի, 2008 թ.

Garmir (Kırmızı) Manastır kilisesi, güneybatıdan 1900'ler (bilinmeyen fotoğrafçı) ve 2008'de (fotoğraf S. Garabedian), ölçüm A. Hagobyan, 2008
