ԵՂԵՌՆ՝  
ԵՂԵՌՆԻՉ ՇԵՏՈ

ANOTHER GENOCIDE  
AFTER THE GENOCIDE

After the Genocide of 1915, particularly after the 1940s, the Turkish powers started another, cultural, genocide in order to annihilate the colossal heritage left by the natives of the occupied Armenian lands (primarily of Western Armenia): thousands of monuments fell prey to Turkish vandalism simply because they betrayed the historical reality. The irretrievable losses caused to Armenian culture become even greater given the fact that most of the annihilated monuments were never studied, or at least documented.

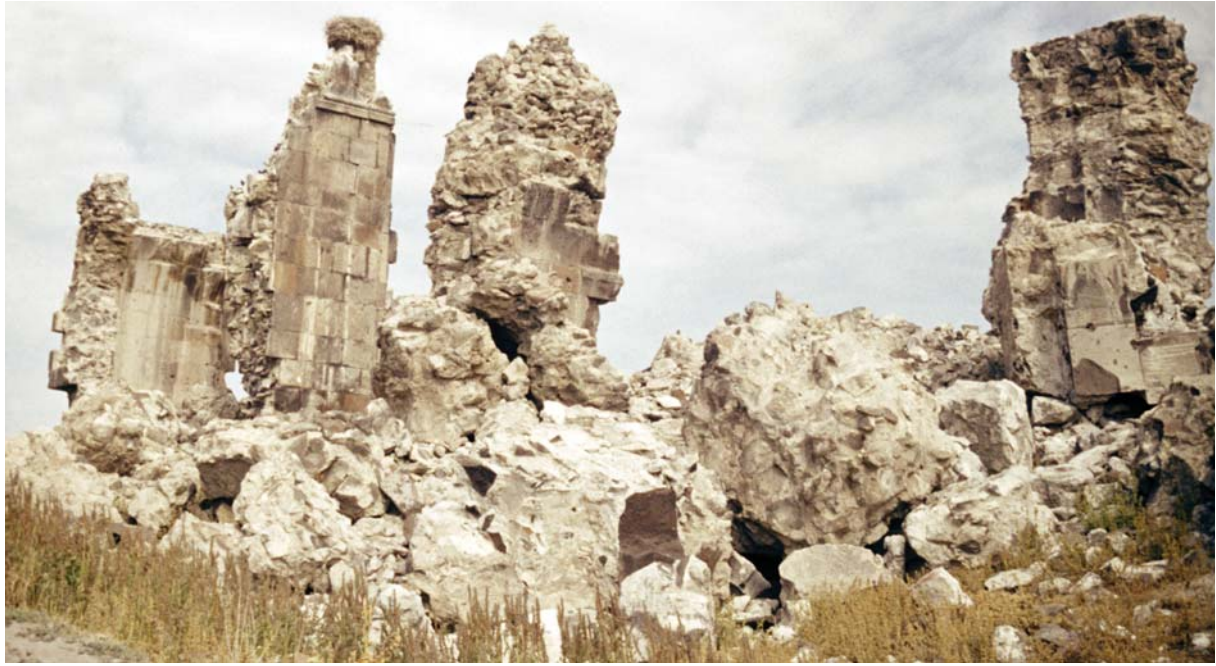
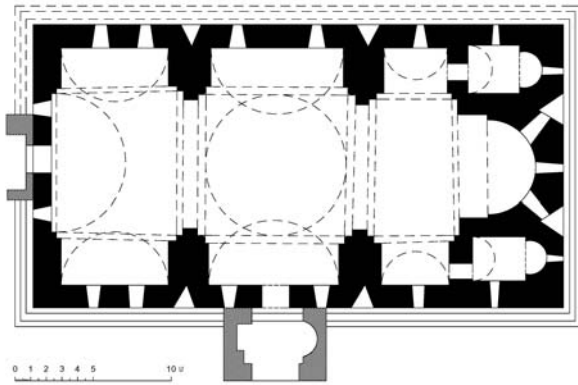
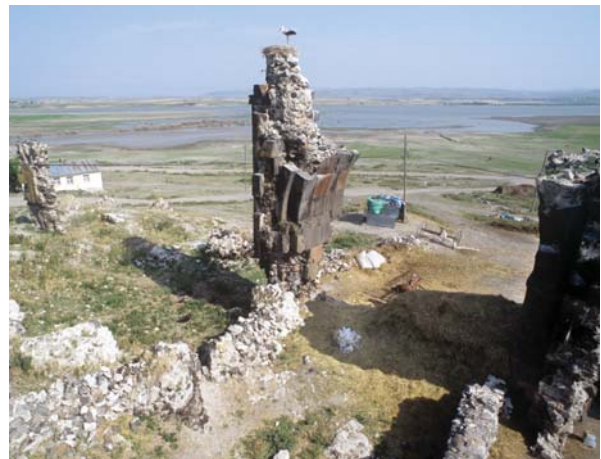
Katedral 1940'ların sonlarına kadar ayakta idi, daha sonra Türk ordusu tarafından havaya uçurulmuş, kesme taşları ise inşaatlarda devşirme malzeme olarak kullanılmıştır.

Շիրակավանի Սբ. Ամենափրկիչ եկեղեցին (լուս. հեղ.՝ ամհայտ, 1912 թ.) և եկեղեցու ավերակները (լուս.՝ ժ.Ս. Թիերրի, 1964 թ. և Ս. Կարապետյանի, 2006 թ.)

Տիրագան'ın Surb Amenaprgiç (Kutsal Kurtarıcı) Kilisesi (bilinmeyen fotoğrafçı, 1912), kilise harabeleri (fotoğraf J.-M. Thierry, 1964 ve S. Garabedian, 2006)

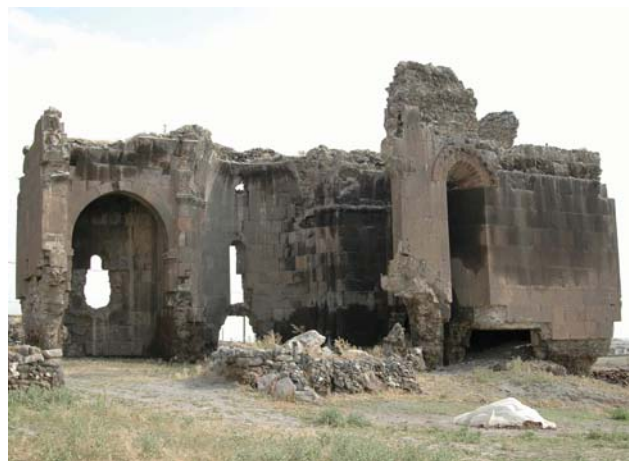
The ruins of Sourb Astvatzatzin (Holy Virgin) Church are situated in Oghuzli Village (Armenian-inhabited until 1920), 17 km north of Ani.

It represents a central-domed monument of the 10th century with inscriptions one of which commemorates an act of renovation carried out in 1001.

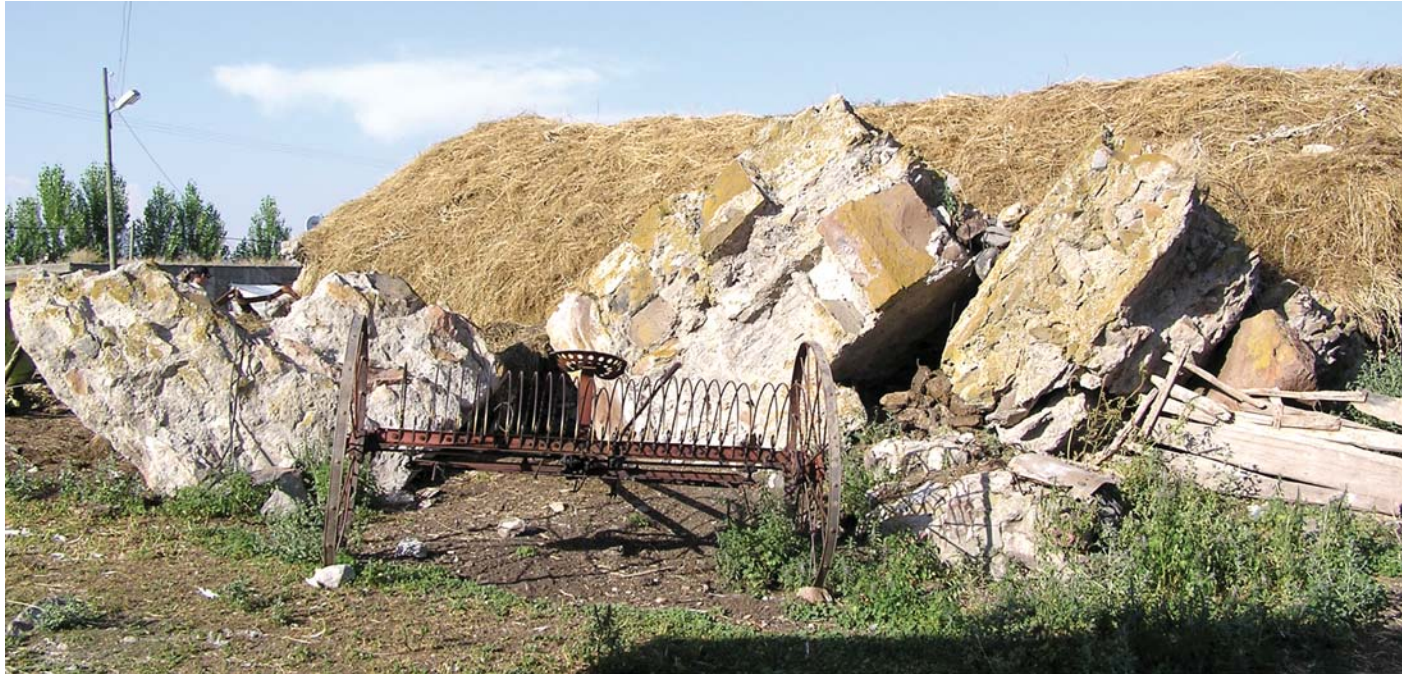
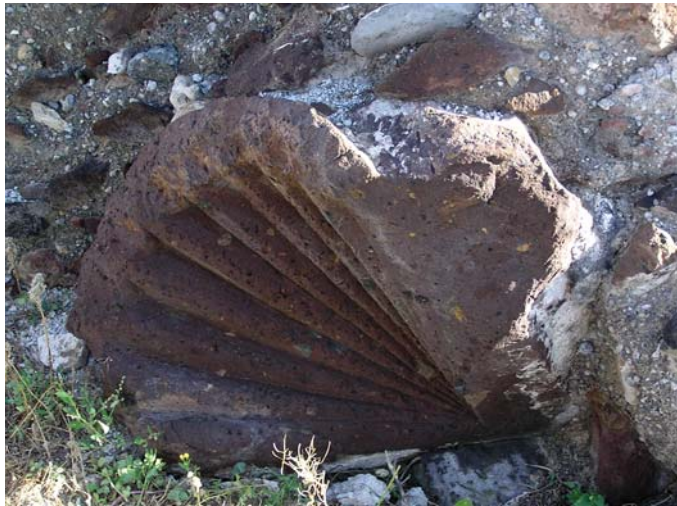
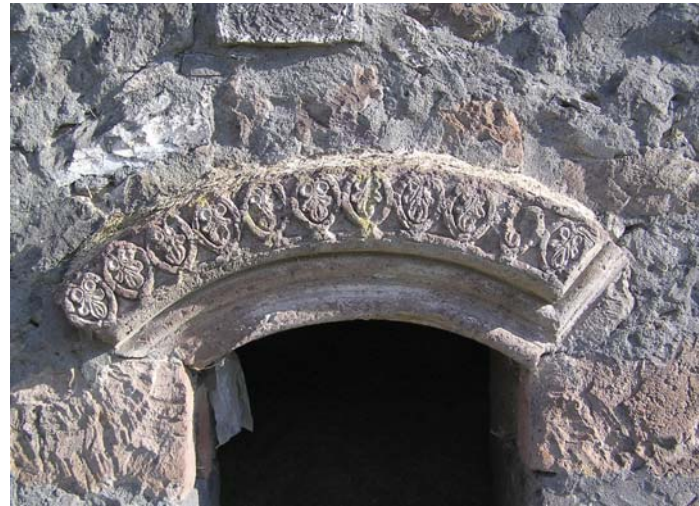
Եկեղեցու մնացորդները և ճարտարապետական բեկորները (լուս.՝ Ս. Կարապետյանի, 2005 թ.)

Kilise'nin kalıntıları ve mimari parçaları (fotoğraflar S. Garabedian, 2005)

Built by architect Trdat in 990 under the auspices of Catholicos Khachik Arsharuny I (973 to 992), it represented a domed hall (exterior dimensions: 17.25 x 10.30 metres) with inscriptions, one of which was dated 1012.

The northern wall of the monument, which was preserved standing until the late 1950s, was exploded by the Turkish army in the 1960s. Its finely-dressed revetment stones were appropriated as building material. As of 2005, only several huge fragments of walls could be seen in the cathedral site.

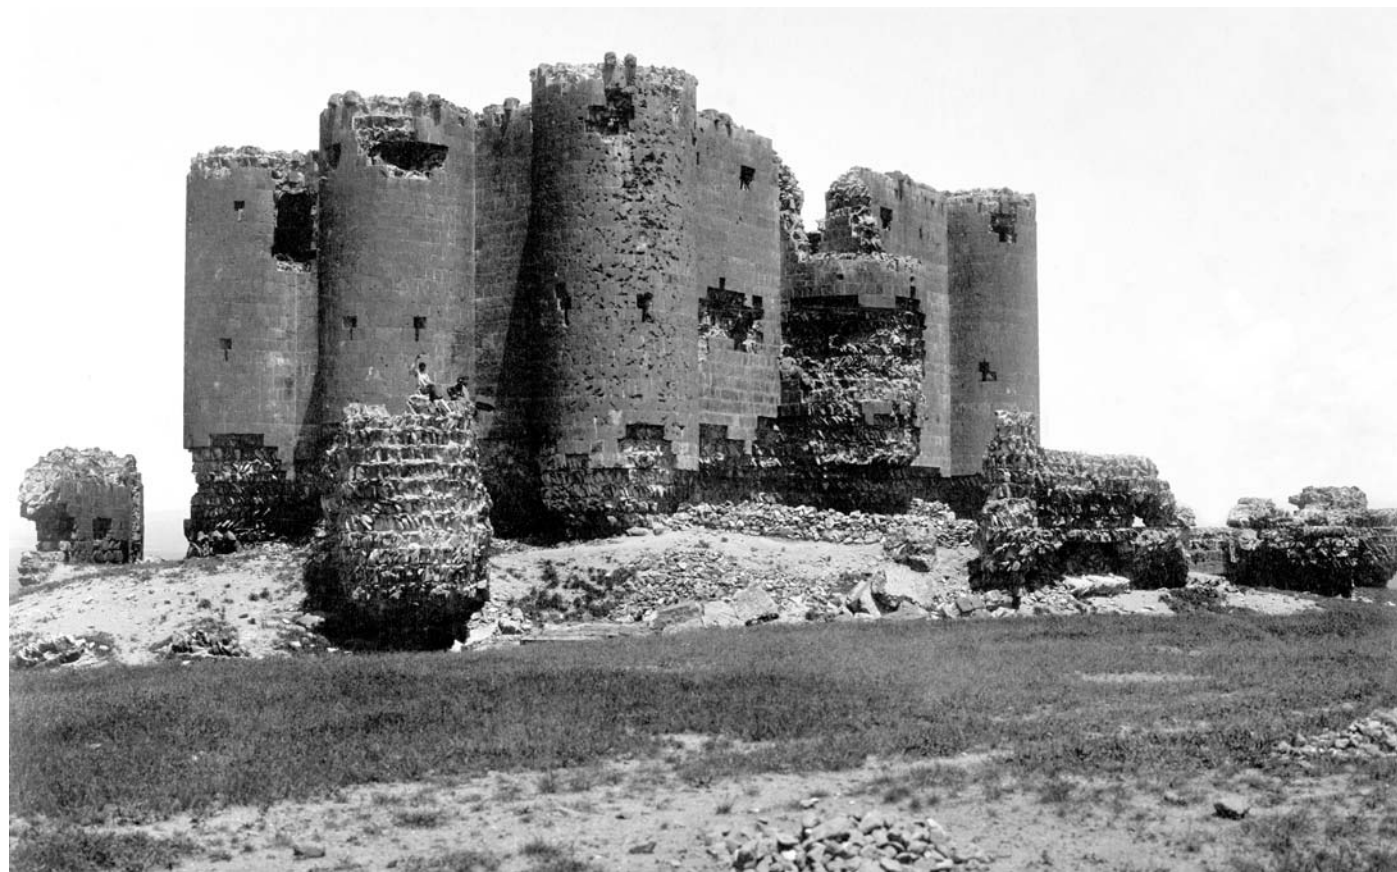
Տիգնիսի բերդը հարավ-արևելքից (լուս.՝  
Թ. Թորամանյանի, 1900-ական թթ.)

Dignis Kalesi, güneydoğudan (fotoğraf  
T. Toramanyan, 1900'ler)

Founded at least in the 3rd millennium B.C., it was completely reconstructed in the 9th century for the purpose of fortifying the approaches to Yerazgavors (Shirakavan), the capital of the Bagratid Kingdom of Armenia. The ramparts of its three-floor citadel (exterior dimensions: c. 60 x 30 metres), almost resembling a square in plan, were strengthened by eight semi-circular towers, four of which were angular.

Despite the solidity and great significance of the castle, Armenian historiographers do not make the slightest reference to it.

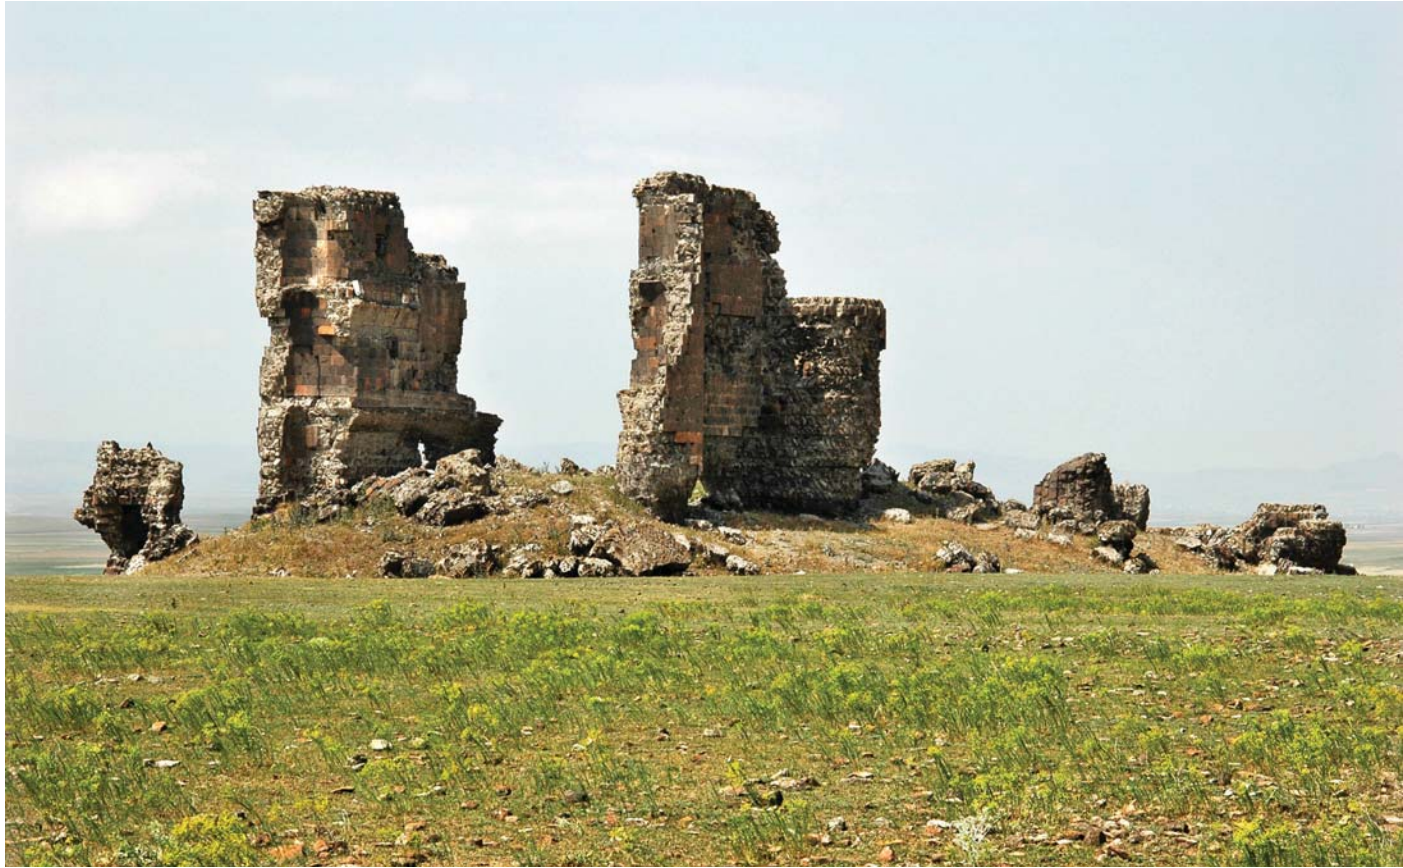
Տիգնիսի բերդի մնացորդները (լուս.՝ Ս. Կարապետյանի, 2006 թ.)

Dignis Kalesi'nin kalıntıları (fotoğraflar S. Garabedyan, 2006)

Since the 1920s, with the connivance of the Turkish authorities, the finely-finished revetment stones of the ramparts and towers of the castle have been appropriated and used as building material.

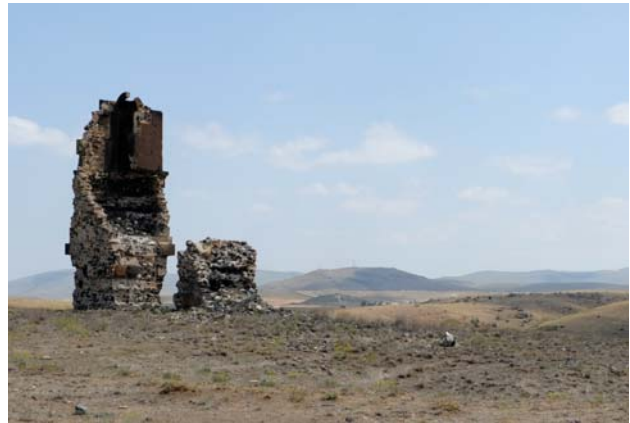
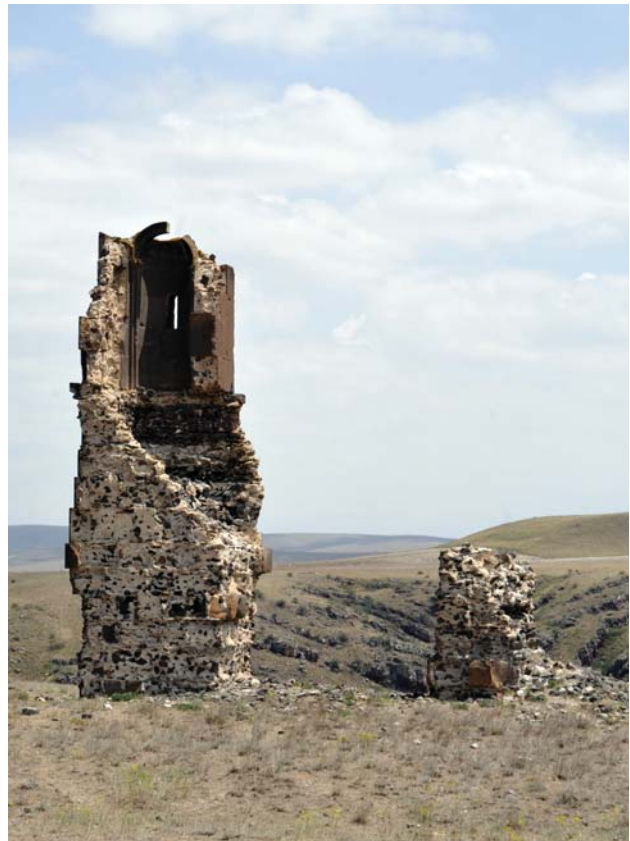
Հաղթական ամրությունները (լուս.՝ Ս. Կարապետյանի, 2008 թ.)

Zafer Takı'nın kalıntıları (fotoğraflar S. Garabegyan, 2008)

The remnants of the triumphal arch (photos by S. Karapetian, 2008)

In a 1964 photo by J.-M. Thierry, the monument is seen in a comparatively good state, which suggests that its destruction was mainly carried out after this year: evidently, it was subjected to premeditated demolition as all its finely-dressed stones have been moved away from the site.

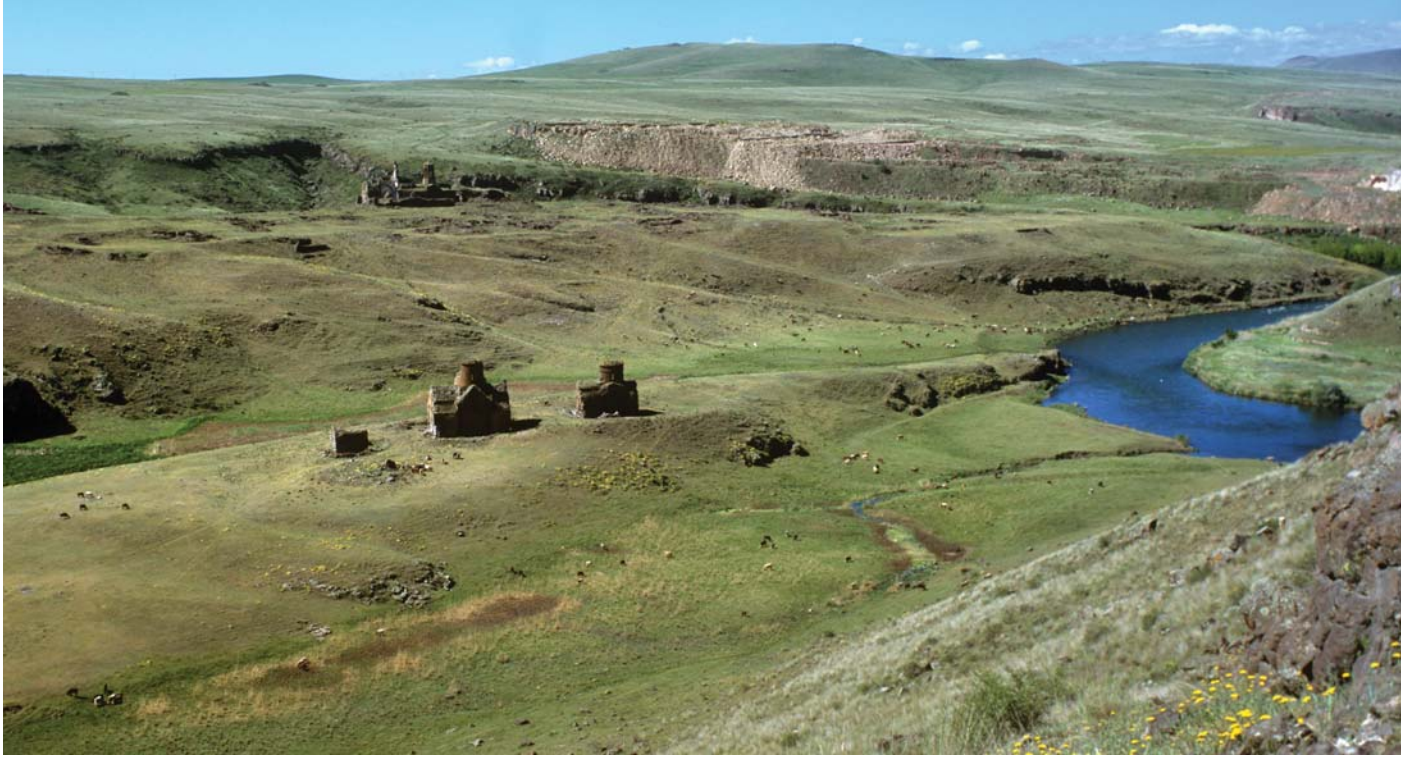
Հորոմոսի վանքն ու համանուն գյուղատեղին (լուս.՝ Ս. Կարապետյանի, 2008 թ.)

Horomos Manastırı ve aynı ada sahip Ermeni köyü (fotoğraf S. Garabedyan, 2008)

The monastic complex has reached our days in a bad emergency condition, all its monuments bearing traces of premeditated destruction, the state of those blown up being the worst. With this regard, special mention should be made of St. Hovhannes Church, which was exploded between 1964 and 1970, judging from J.-M. Thierry's photos of 1959, 1964 and 1970.

The foundations of St. Minas and St. Gevorg Churches have been largely undermined, in the aftermath of which, they stand on the very brink of total collapse.

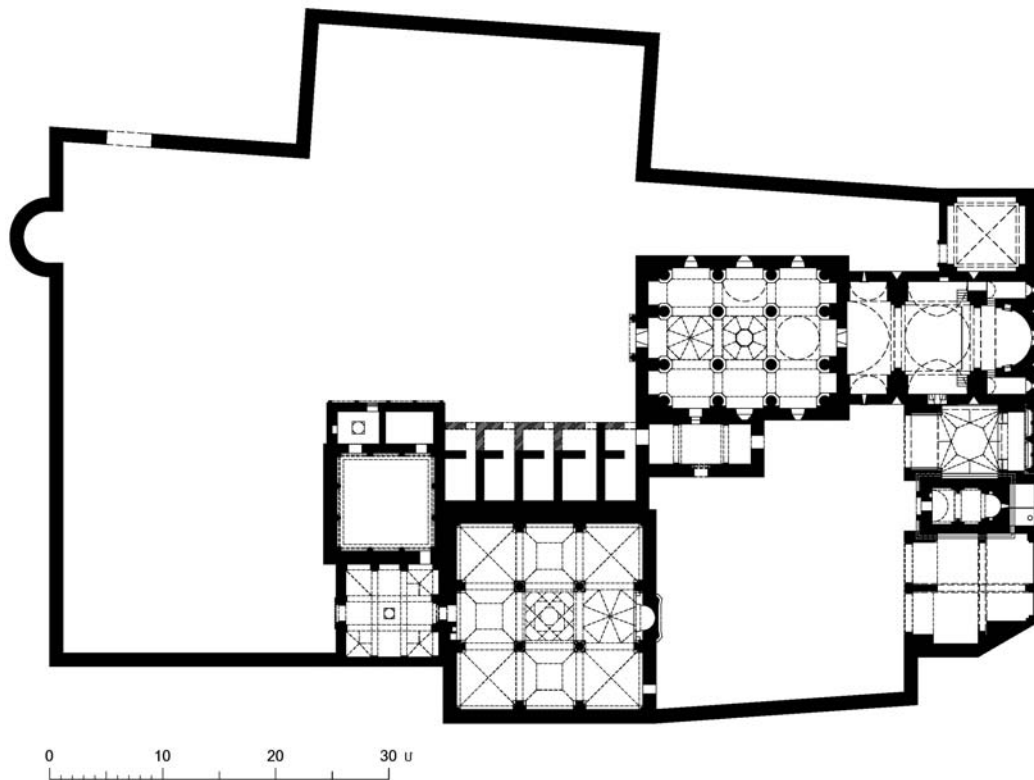
Հորոմոսի վանքի վերին հուշարձանախմբի գլխավոր հատակագիծը (չափ.՝ Թ. Թորամանյանի, մաքրագծումը՝ Ա. Հակոբյանի)

Horomos Manastırı'nın üst anıtlarının genel planı (ölçüm T. Toramayan, A. Hagobyan tarafından basıma hazırlanmıştır)

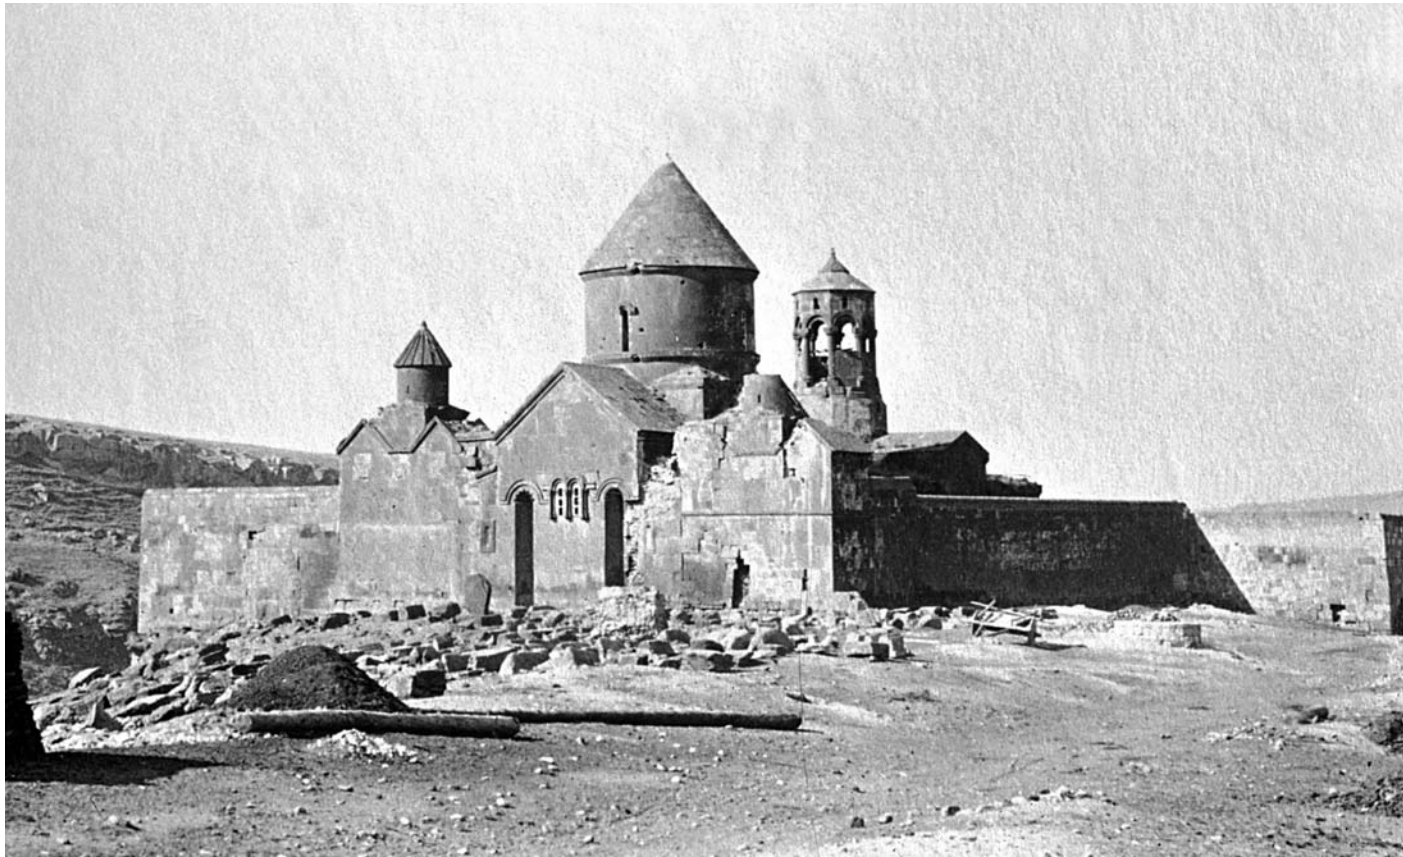
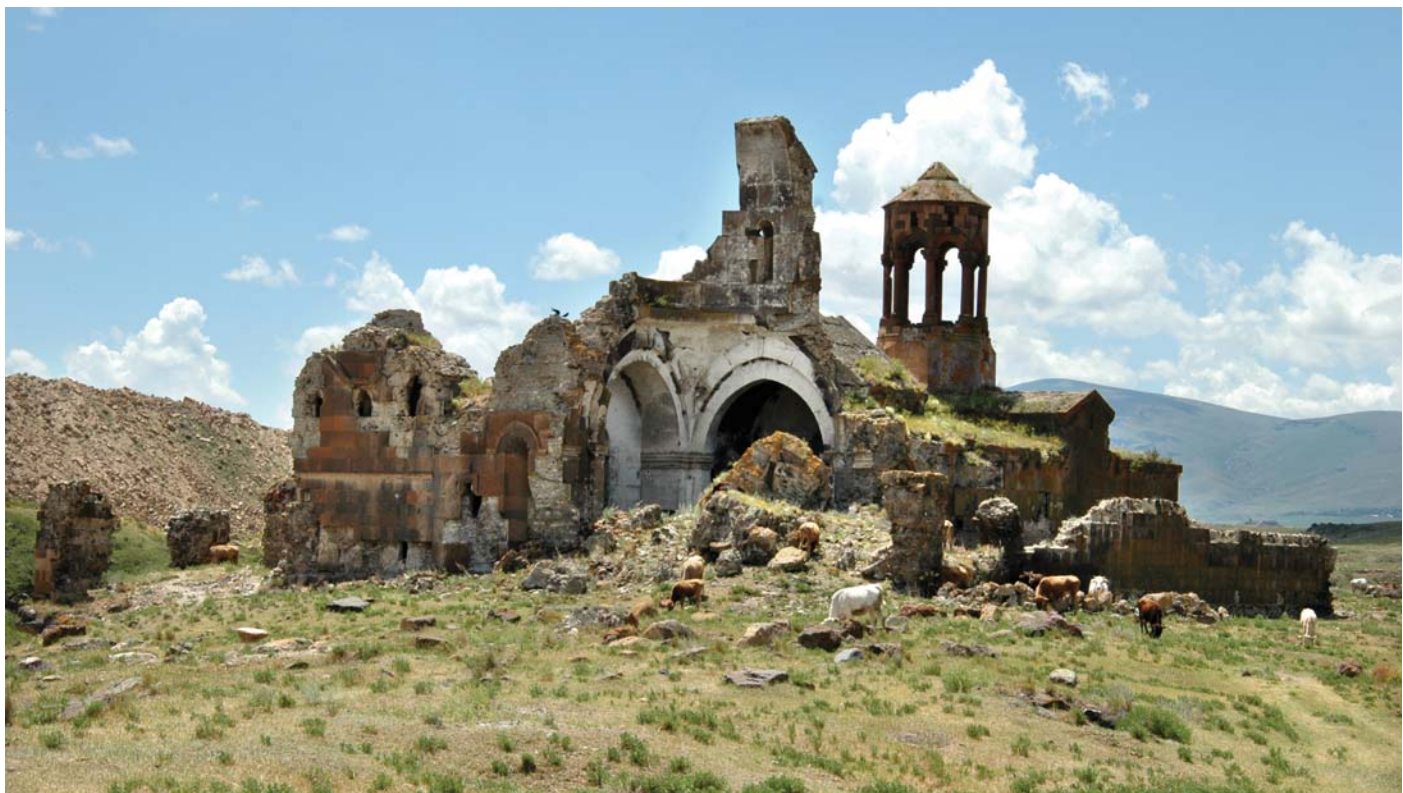
Հոռոմոսի վանքի վերին հուշարձանա-  
խումբը հյուսիս-արևելքից (լուս. հեղ.  
անհայտ, ժժ դարի վերջ) և նրա ավե-  
րակները (լուս.՝ Ս. Կարապետյանի,  
2008 թ.)

Horomos Manastırı'nın üst anıtları,  
kuzeydoğudan (bilinmeyen fotoğrafçı,  
geç 19'uncu yüzyıl) ve harabeleri (fo-  
toğraf S. Garabedian, 2008)

The upper monuments of Horomos  
Monastery from the north-east (un-  
known photographer, late 19th centu-  
ry) and their ruins (photo by S. Kara-  
petian, 2008)

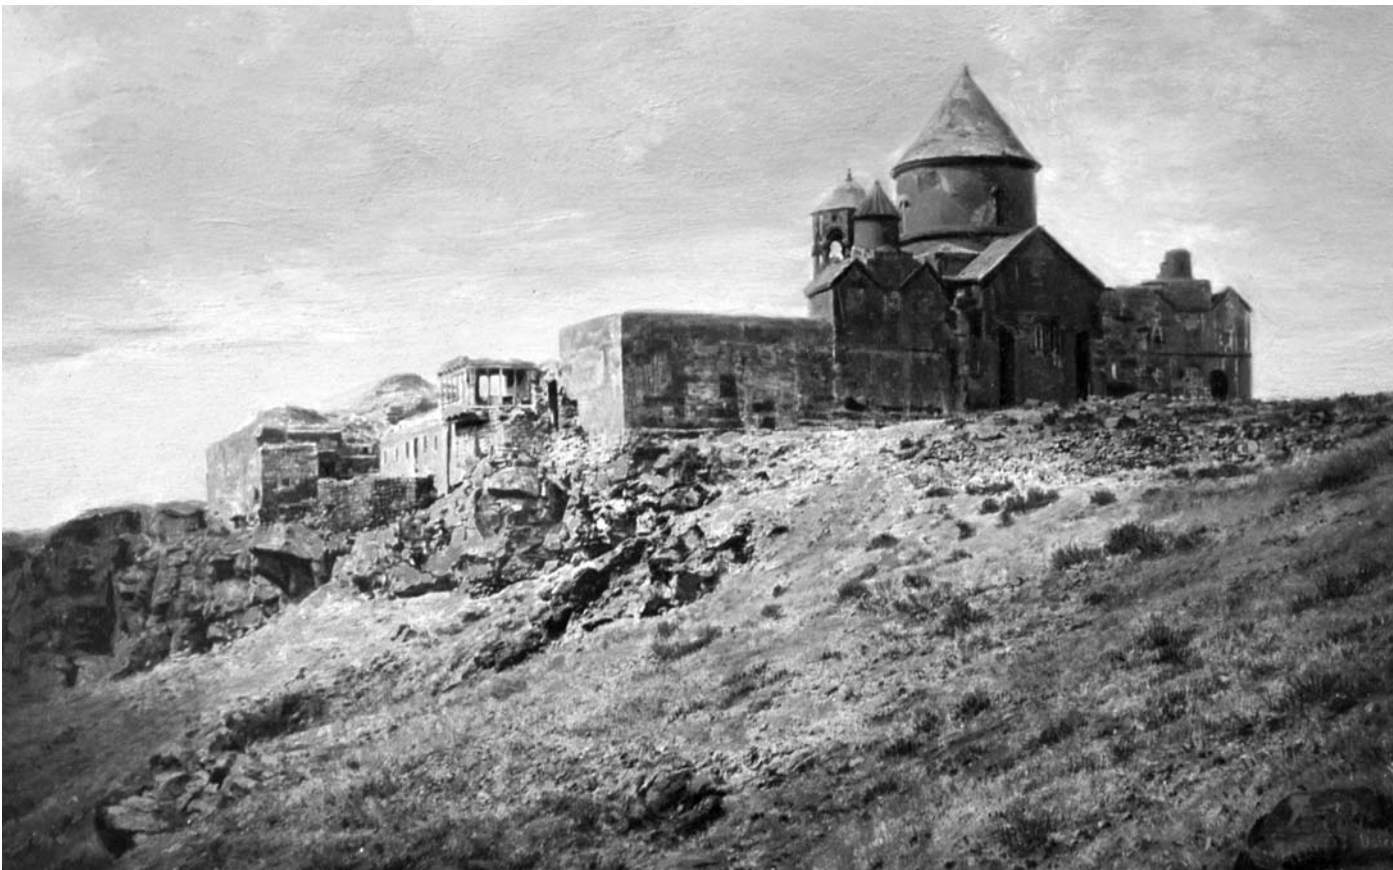
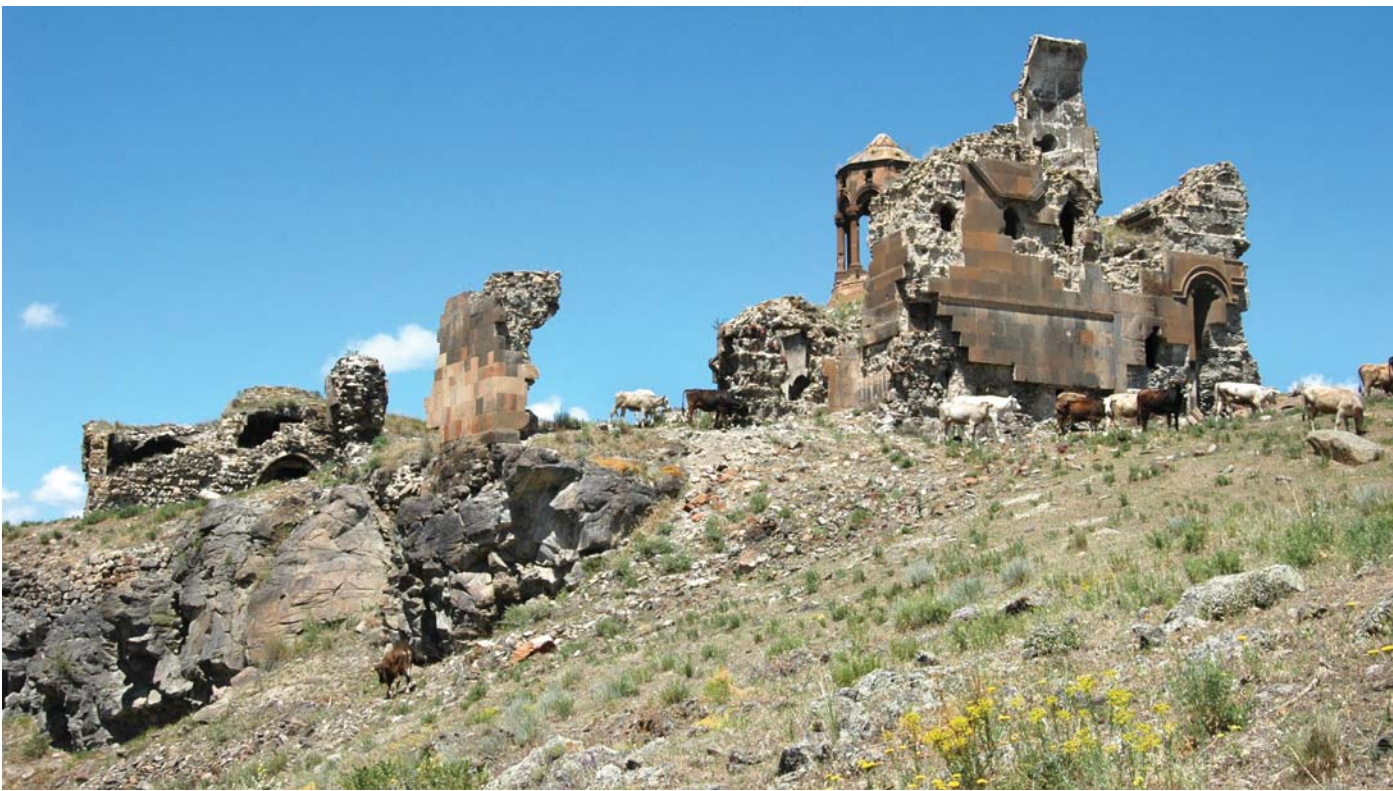
Հոռոմոսի վանքի վերին հուշարձանախումբը հարավ-արևելքից (լուս. հեղ.՝ անհայտ, 1900-ական թթ.) և նրա ավերակները (լուս.՝ Ս. Կարապետյանի, 2008 թ.)

Horomos Manstırı'nın yukarıdaki anıtları, güneydoğudan (bilinmeyen fotoğrafçı, 1900'ler) ve kalıntıları (fotoğraf S. Garabedian, 2008)

The upper monuments of Horomos Monastery from the south-east (unknown photographer, 1900s) and their ruins (photo by S. Karapetian, 2008)

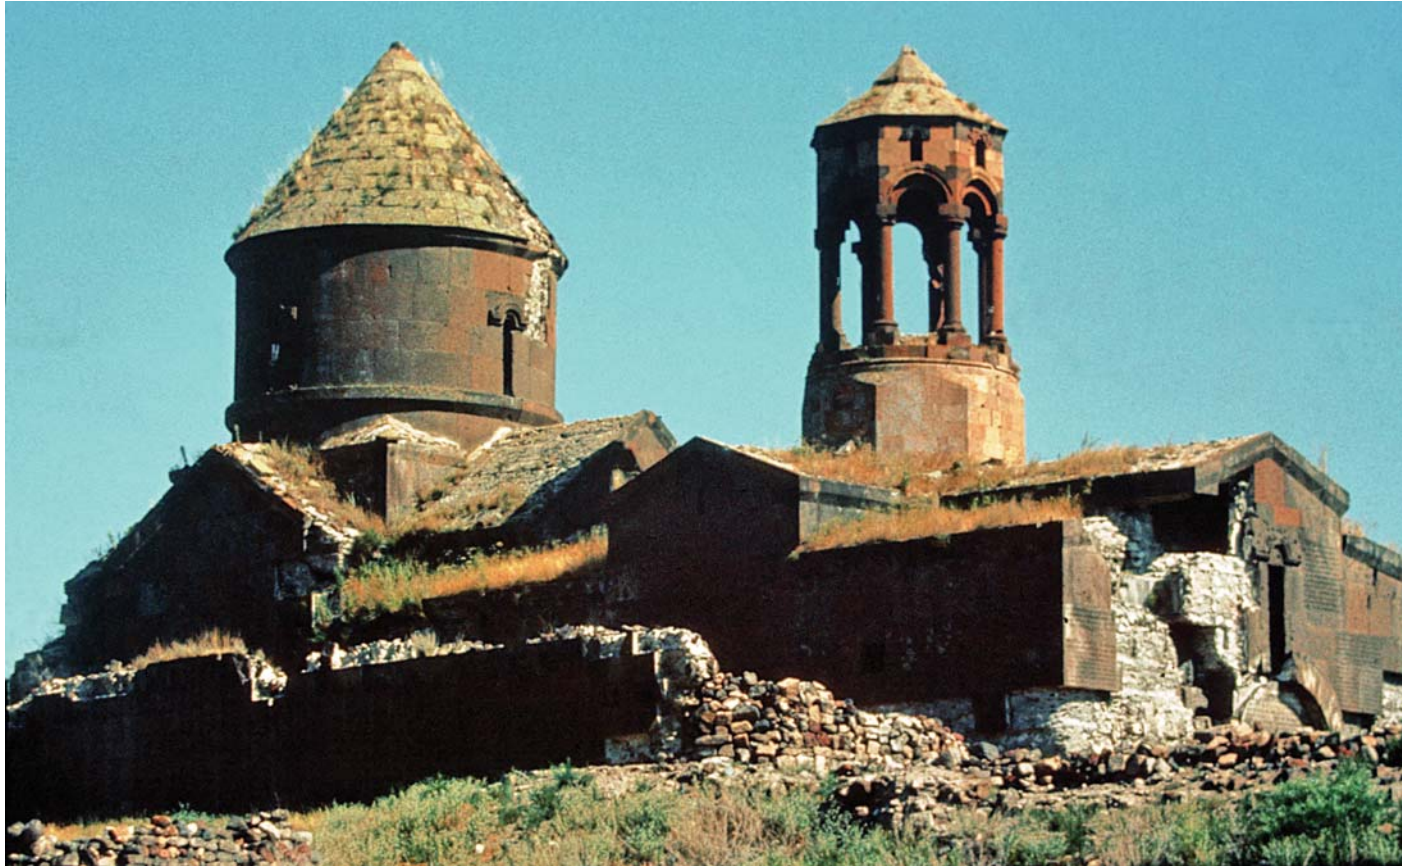
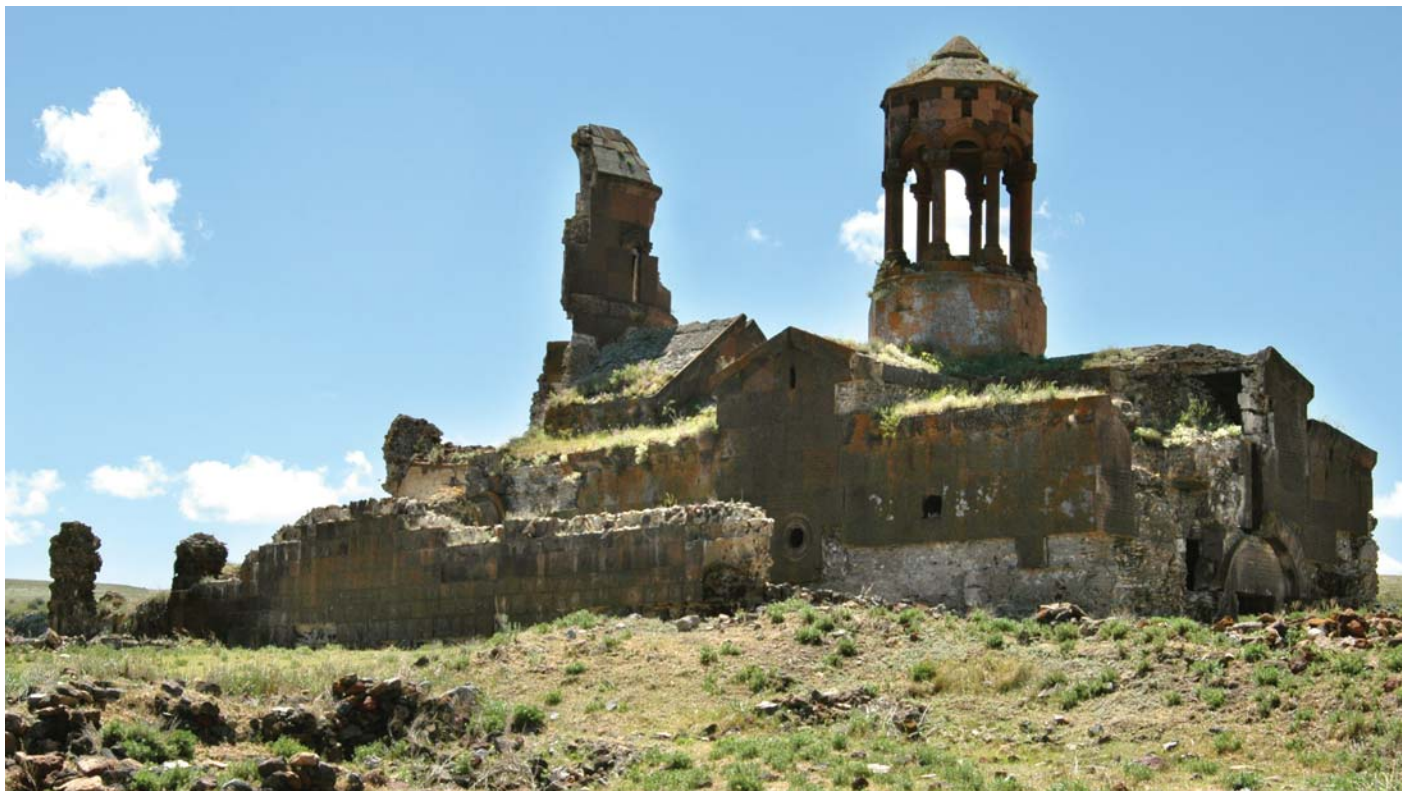
Հոռոմոսի վանքի վերին հուշարձանախումբը հյուսիս-արևմուտքից (լուս.՝ Ժ. Ս. Թիերրի, 1964 թ.) և նրա ավերակները (լուս.՝ Ս. Կարապետյանի, 2008 թ.)

Hormos Manastırı'nın yukarıdaki anıtları, kuzebatıdan (fotoğraf J.-M. Thierry, 1964) ve kalıntıları (fotoğraf S. Garabedian, 2008)

The upper monuments of Horomos Monastery from the north-west (photo by J.-M. Thierry, 1964) and their ruins (photo by S. Karapetian, 2008)

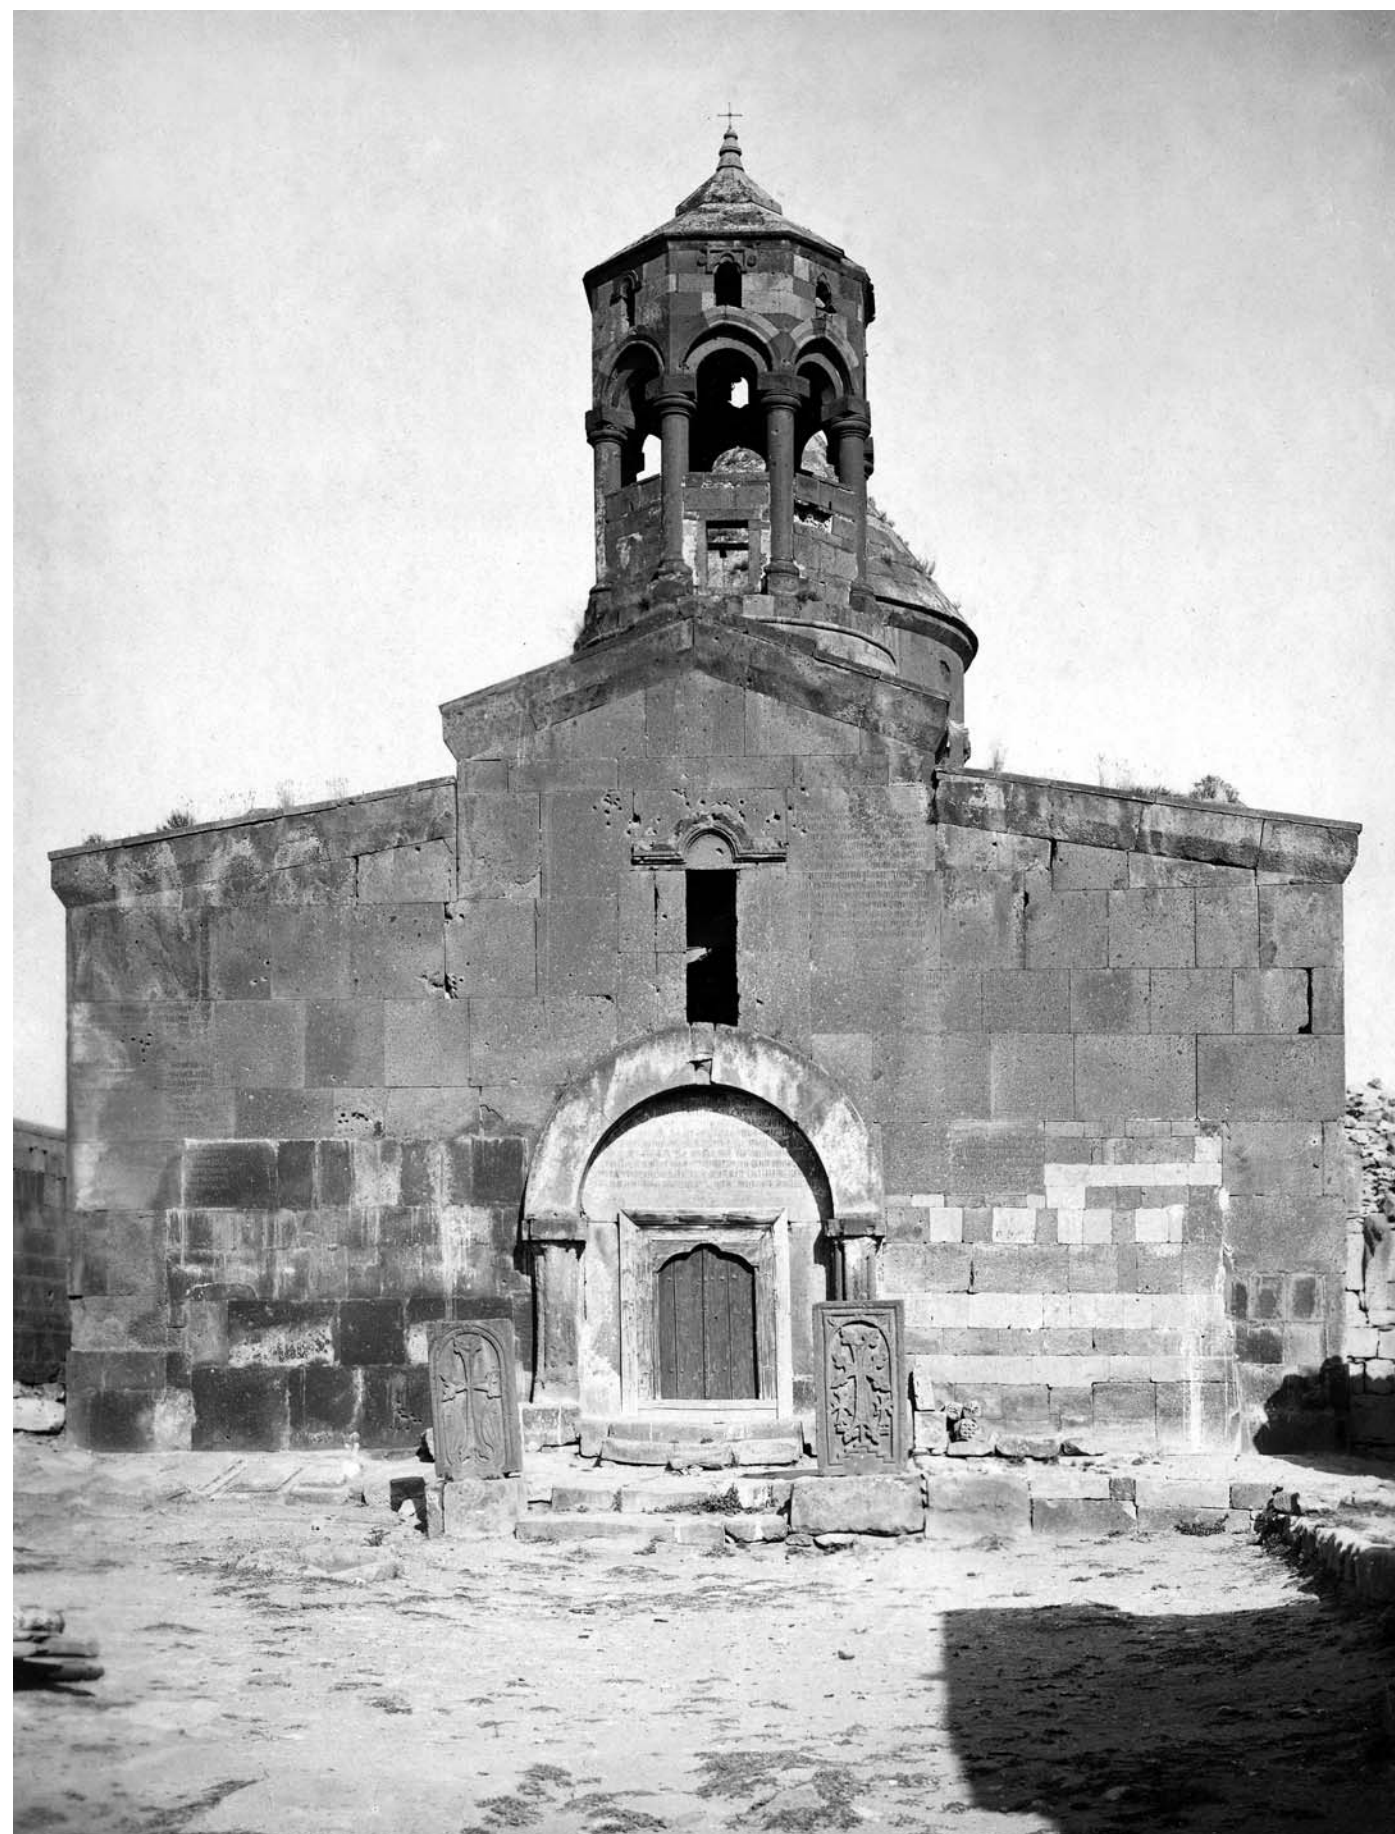
Հատված Հոռոմոսի վանքի Սբ. Հովհաննես եկեղեցու հարավային ճակատից (լուս.՝ Ժ.Մ. Թիերրիի, 1964 թ. և Ս. Կարապետյանի, 2008 թ.)

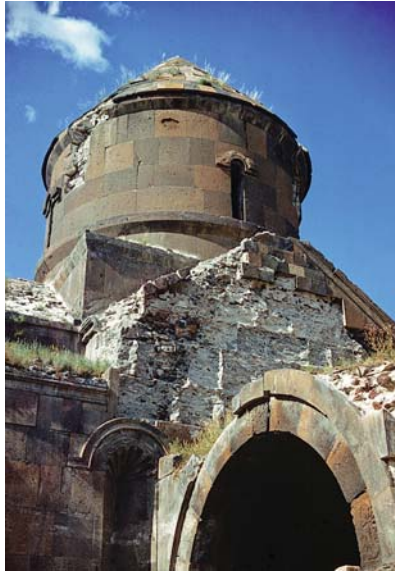
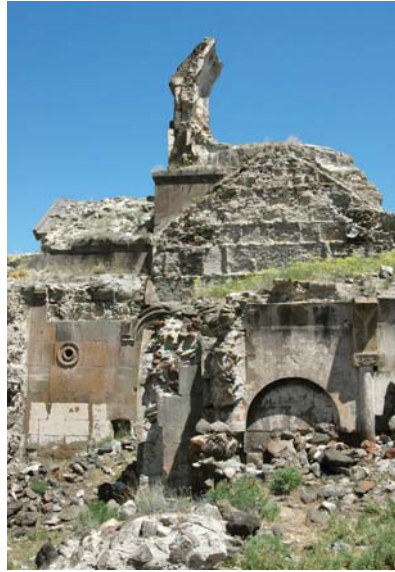
Horomos Manastırı'nın, Surb Hovhannes Kilisesi'nin, güney cephesinin kısmi görüntüleri (fotoğraflar J.-M. Thierry, 1964, ve S. Garabedian, 2008)

Partial views of the southern facade of St. Hovhannes (John) Church of Horomos Monastery (photos by J.-M. Thierry, 1964, and S. Karapetian, 2008)

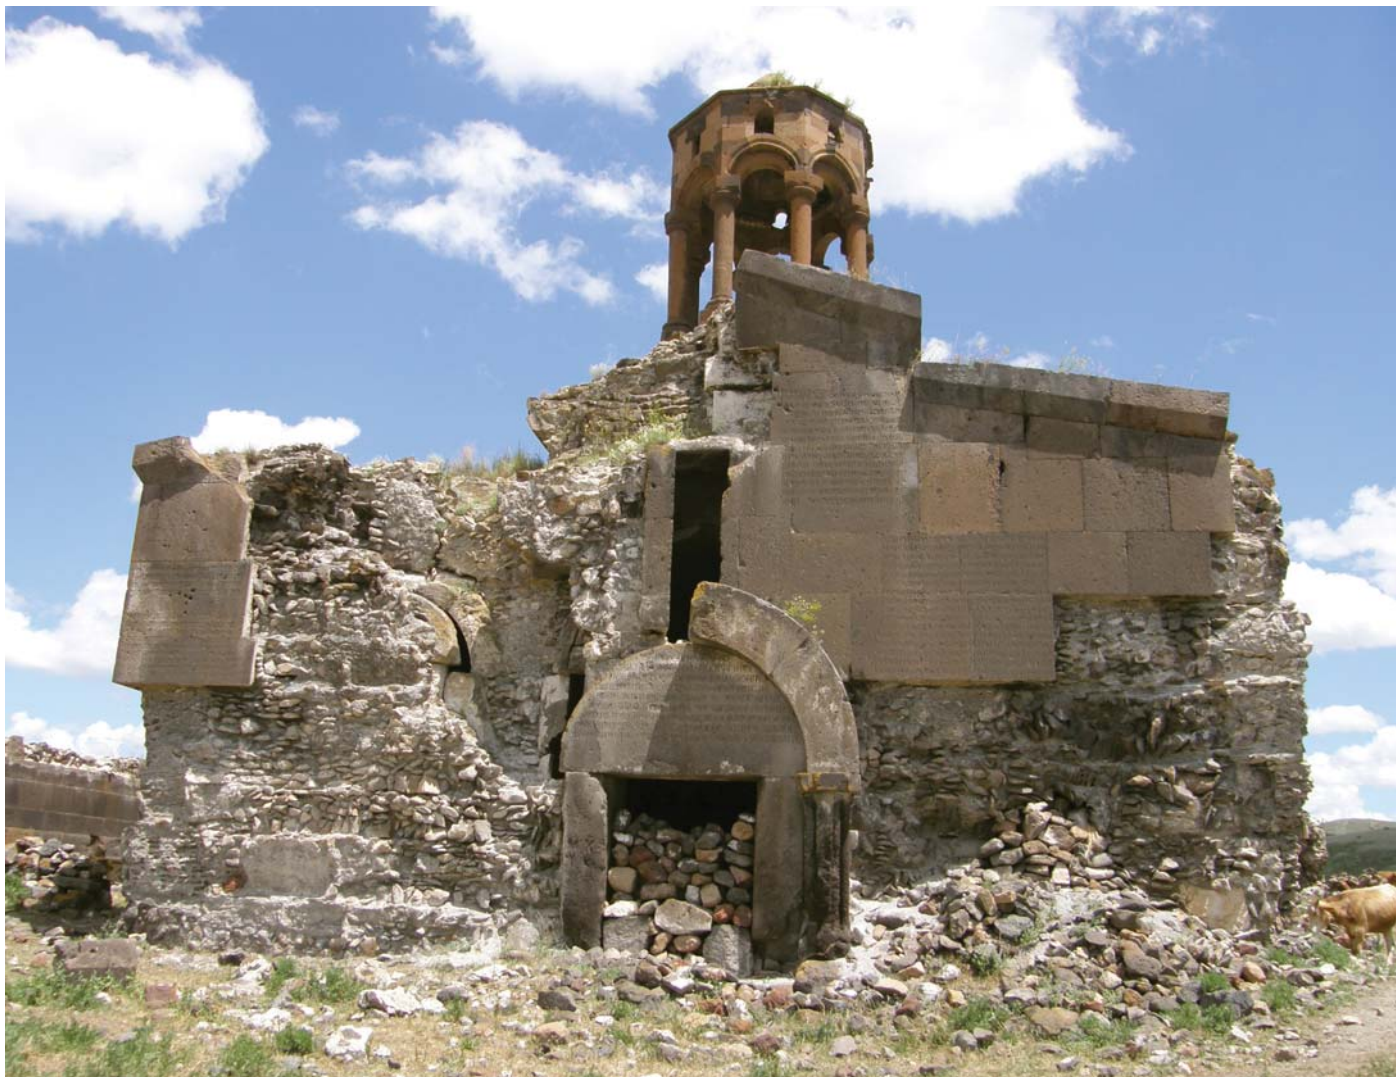
Հոռոմոսի վանքի Սբ. Հովհաննես եկեղեցու զավիթը (1038 թ.) արևմուտքից (լուս. հեղ.՝ անհայտ, 1900-ական թթ.), զավթի ավերակները (լուս.՝ Ս. Կարապետյանի, 2008 թ.)

Hormos Manastırı'nın, Surb Hovhannes (Aziz Yahya) Kilisesi'nin narteksi (1038), batıdan (bilinmeyen fotoğrafçı, 1900'ler), narteks kalıntıları (fotoğraf S. Garabedian, 2008)

The narthex (1038) of St. Hovhannes (John) Church of Horomos Monastery from the west (unknown photographer, 1900s); the narthex ruins (photo by S. Karapetian, 2008)

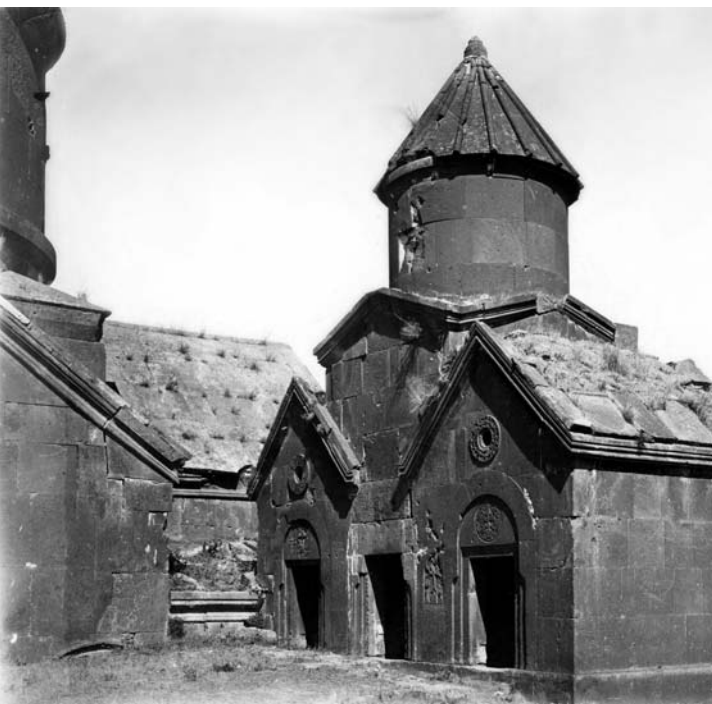
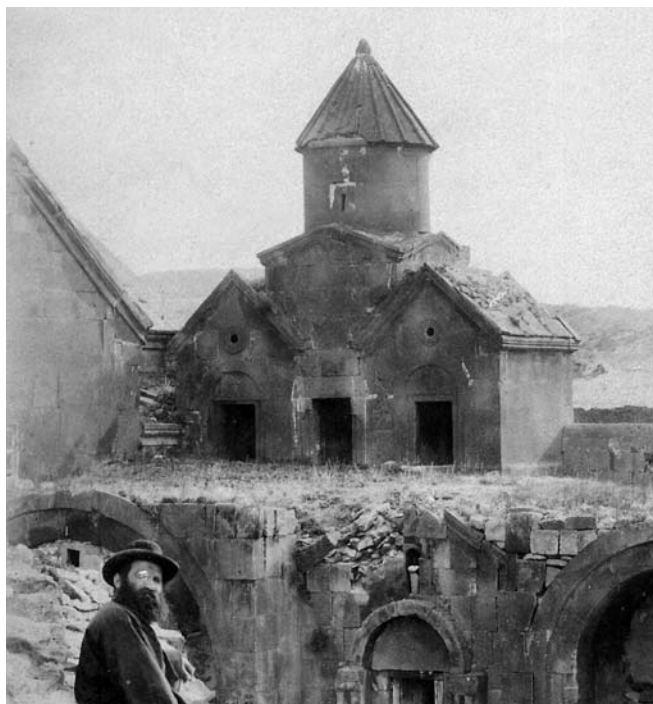
Հոռոմոսի վանքում գտնվող իշխանական կրկնահարկ մատուռ-տապանատունը (1214 թ.) հարավ-արևմուտքից (լուս.՝ Թ. Թորամանյանի և Գ. Նահապետյանի, 1900-ական թթ., Ժ-Մ. Թիերրիի, 1964 թ. և Ս. Կարապետյանի, 2008 թ.)

Hormos Manastırı, iki katlı mezar-şapel (1214), güneybatıdan (fotoğraflar T. Toramanyan ve G. Nahabedian, 1900'ler), kasten tahrip edilmiş mezar-şapeli (fotoğraflar J.-M. Thierry, 1964, ve S. Garabedian, 2008)

The double-floor funerary chapel (1214) of Horomos Monastery: views from the south-west (photos by T. Toramanyan and G. Nahapetian, 1900s); the funerary chapel as deliberately ruined (photos by J.-M. Thierry, 1964, and S. Karapetian, 2008)
