ԵՂԵՌՆ՝  
ԵՂԵՌՆԻՉ ՇԵՏՈ

ANOTHER GENOCIDE  
AFTER THE GENOCIDE

After the Genocide of 1915, particularly after the 1940s, the Turkish powers started another, cultural, genocide in order to annihilate the colossal heritage left by the natives of the occupied Armenian lands (primarily of Western Armenia): thousands of monuments fell prey to Turkish vandalism simply because they betrayed the historical reality. The irretrievable losses caused to Armenian culture become even greater given the fact that most of the annihilated monuments were never studied, or at least documented.

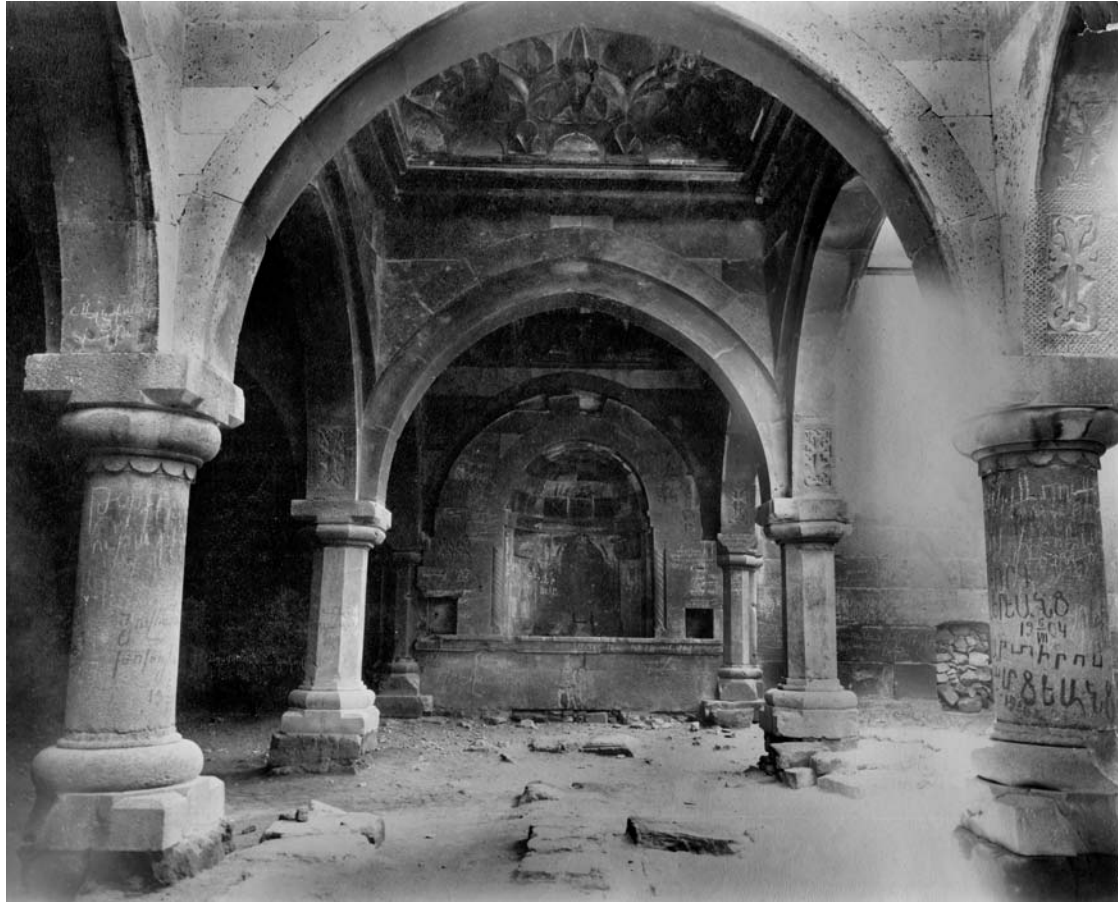
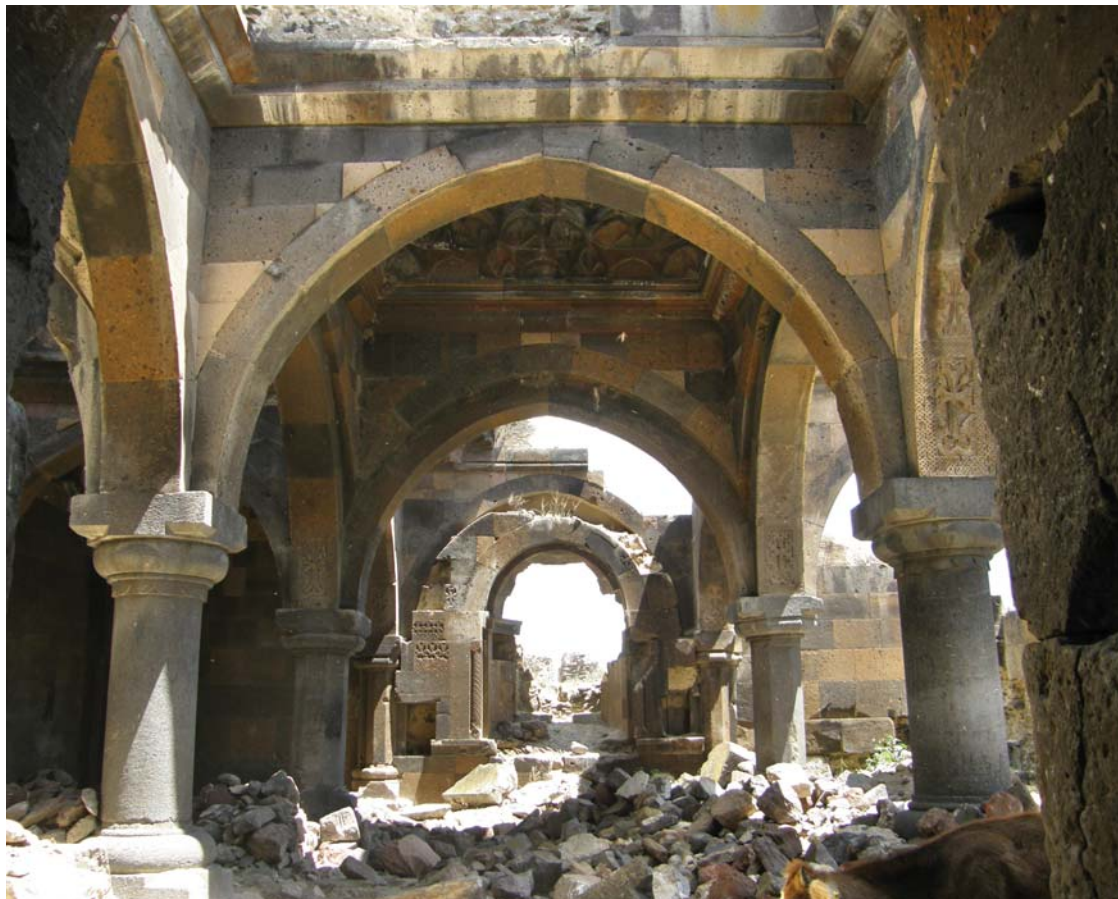
Հռոմոսի վանքի վերին հու-  
շարձանախմբի հարավային  
եզրին գտնվող գավիթ-եկե-  
ղեցու ներքին տեսքը դեպի  
արևելք 1900-ական (լուս.  
հեղ.՝ անհայտ) և 2008 թթ.  
(լուս.՝ Ս. Կարապետյանի)

Eastward views of the inte-  
rior of the narthex-church,  
standing at the southern  
edge of the upper monu-  
ment cluster of Horomos  
(unknown photographer,  
1900s, and S. Karapetian,  
2008)

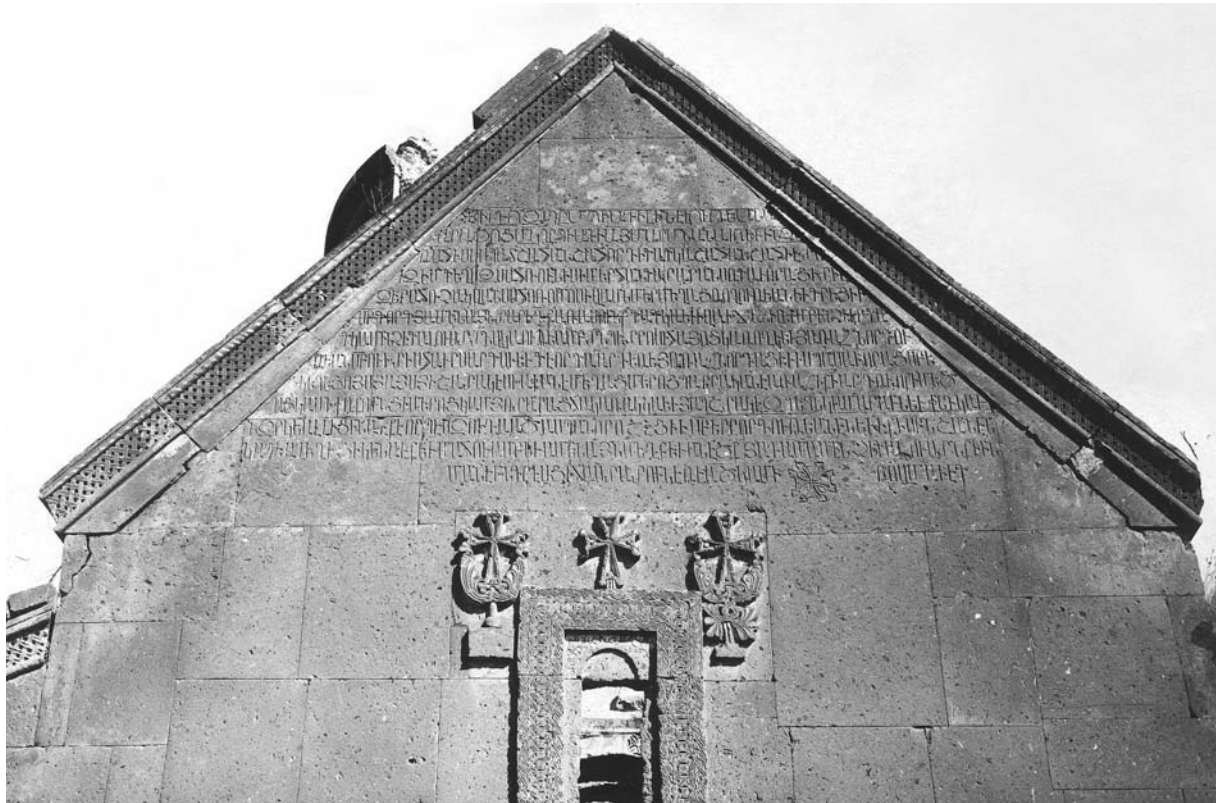
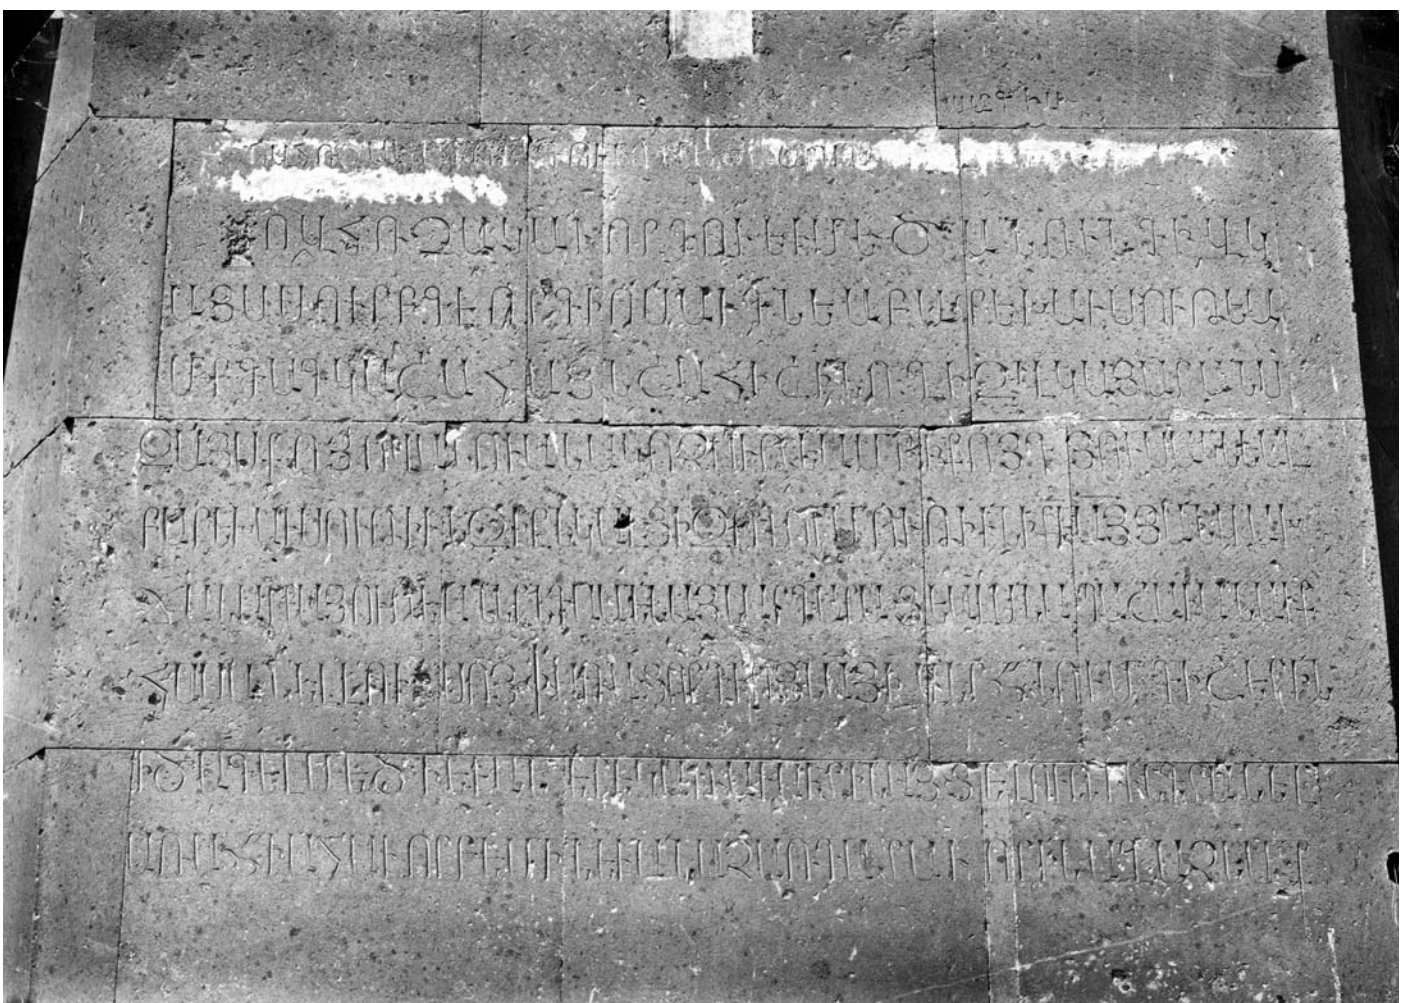
Հռոմոսի վանքի ներքին հուշարձանախմբի մաս կազմող Սբ. Գևորգ եկեղեցու արևմտյան ճակտոնին (1036 թ.) և արևելյան ճակատին (ԺԱ դարի սկիզբ) փորագրված երկու ընդարձակ արձանագրությունները (լուս.՝ անհայտ հեղ., 1900-ական թթ. և Ս. Կարապետյանի, 2008 թ.)

Horomos'un aşağıdaki anıtlarından biri olan Surb Gevorg (Aziz Yorgi) Kilisesi'nin iki geniş yazıtı, biri Batı alınlığın üzerinde (1036), diğeri ise doğu cephesinde (erken 11'inci yüzyıl), (bilinmeyen fotoğrafçı, 1900'ler ve S. Garabedian, 2008)

Two extensive inscriptions engraved on the western pediment (1036) and eastern facade (early 11th century) of St. Gevorg (George) Church, one of the lower monuments of Horomos (unknown photographer, 1900s, and S. Karapetian, 2008)

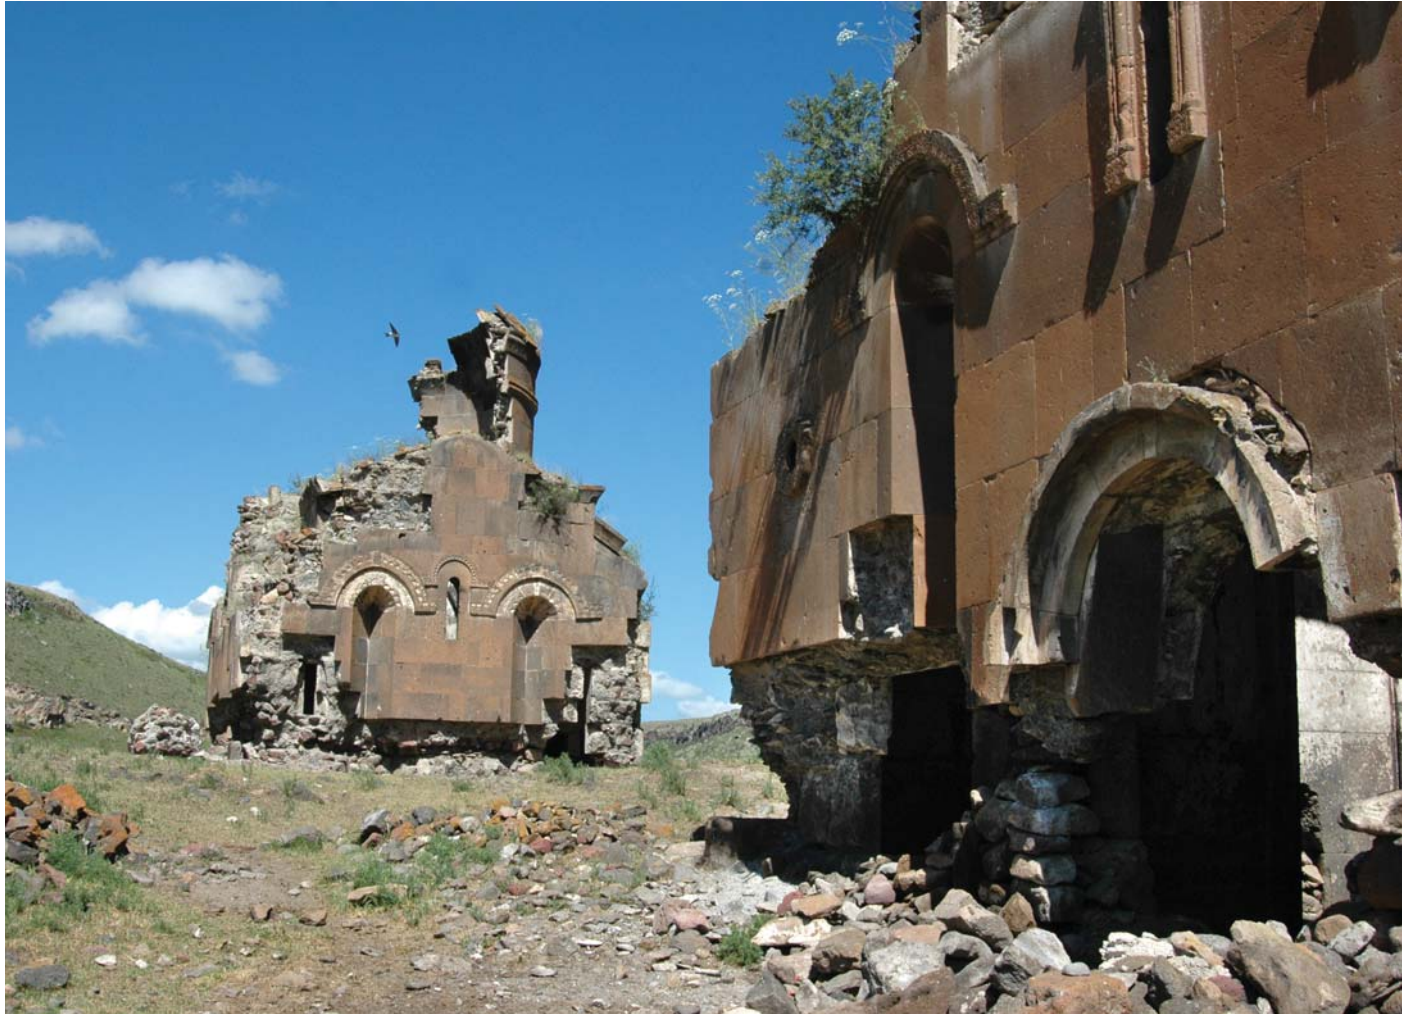
Սբ. Գևորգ և Սբ. Մինաս եկեղեցիները՝ հոշոտված հիմքերով, և Սբ. Գևորգ եկեղեցու հարավային մուտքն առանց բարավորի (լուս.՝ Ս. Կարապետյանի, 2008 թ.)

St. Gevorg and St. Minas Churches with undermined foundations; St. Gevorg with its southern entrance tympanum annihilated (photos by S. Karapetian, 2008)

The foundations of St. Minas and St. Gevorg Churches have been largely undermined, in the aftermath of which, they stand on the very brink of total collapse.

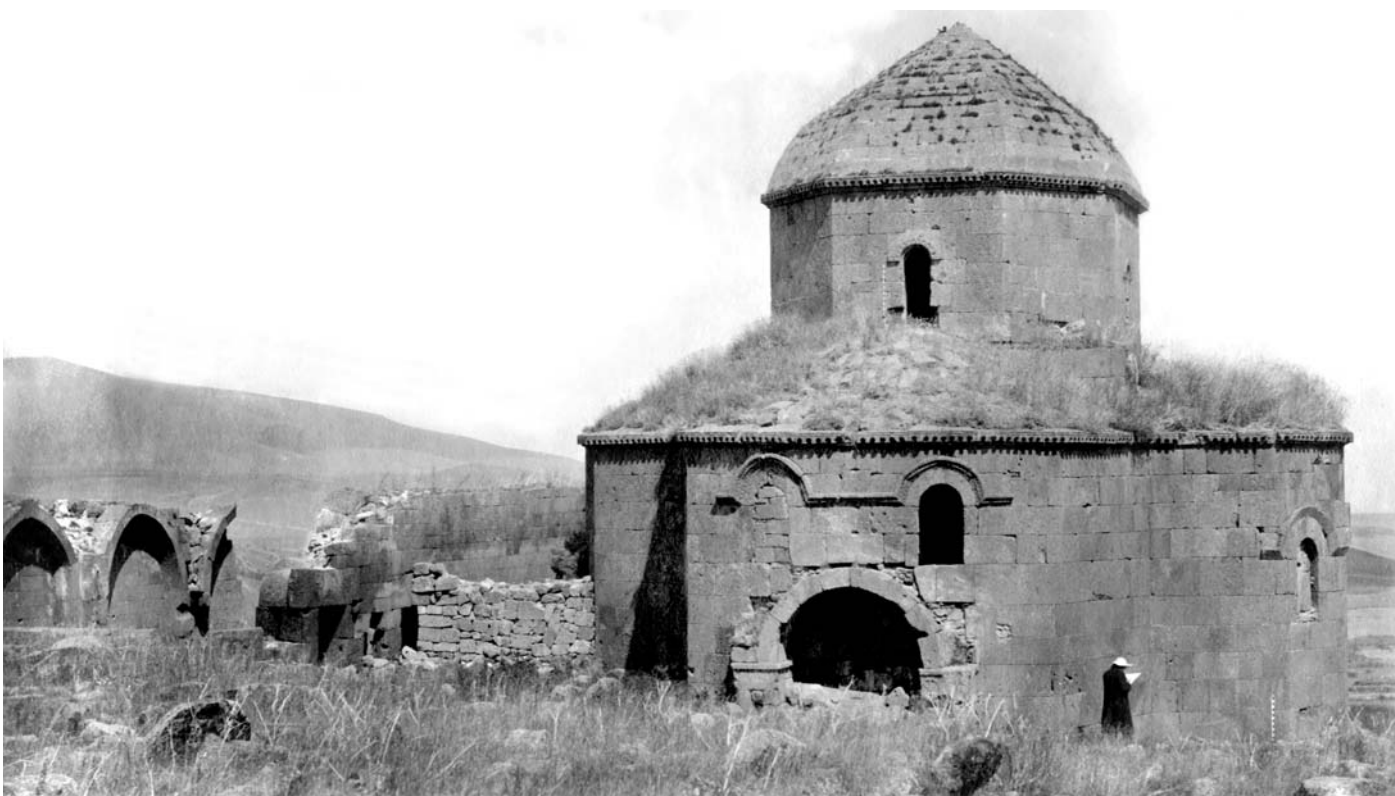
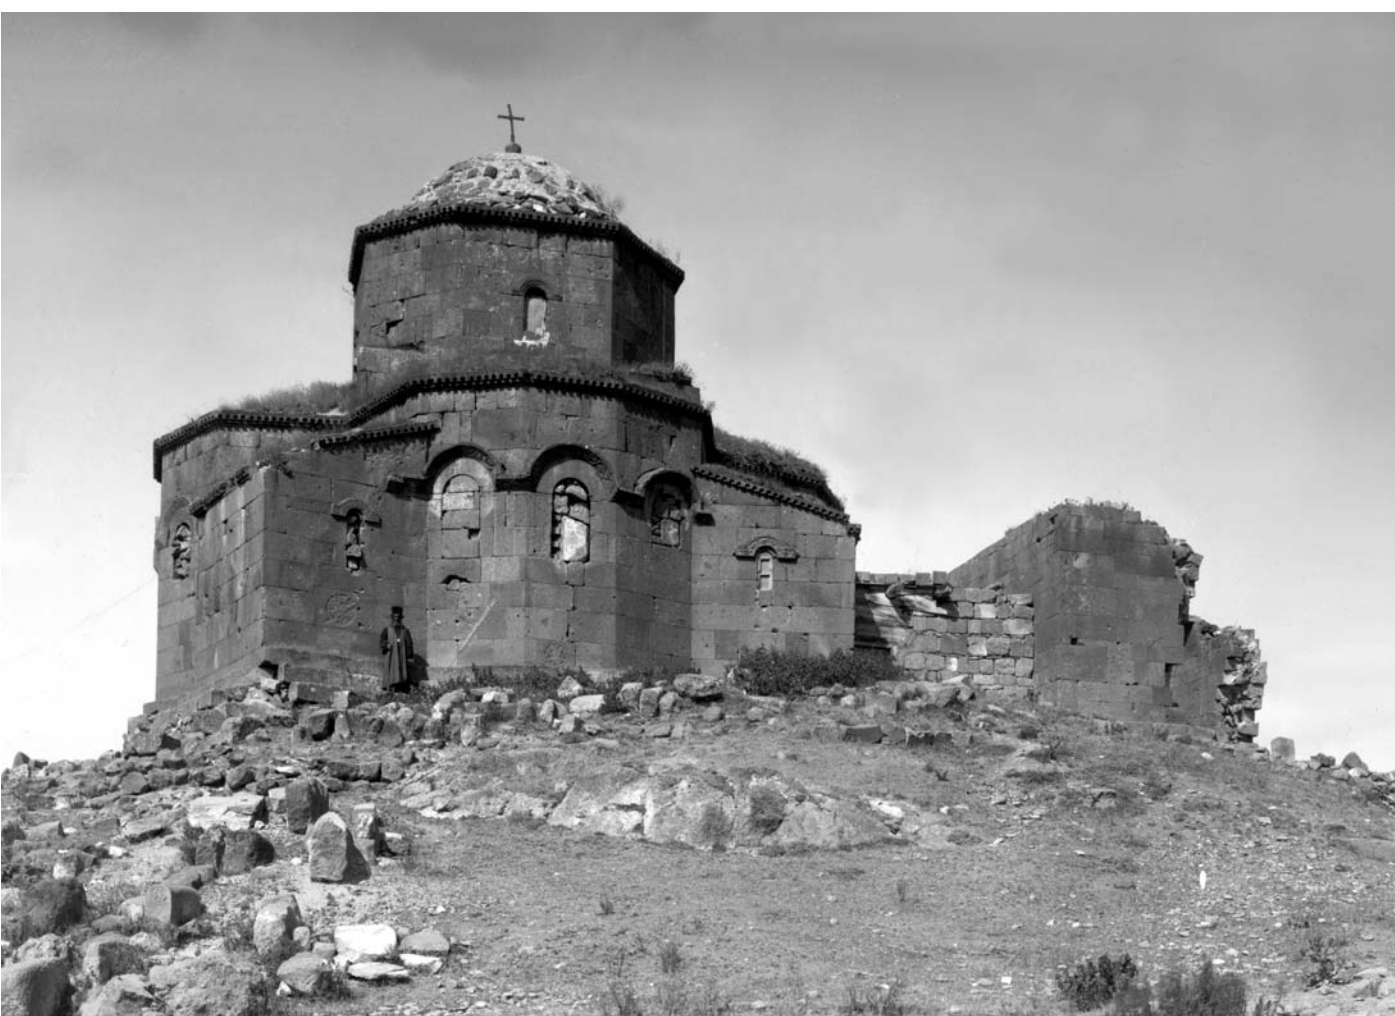
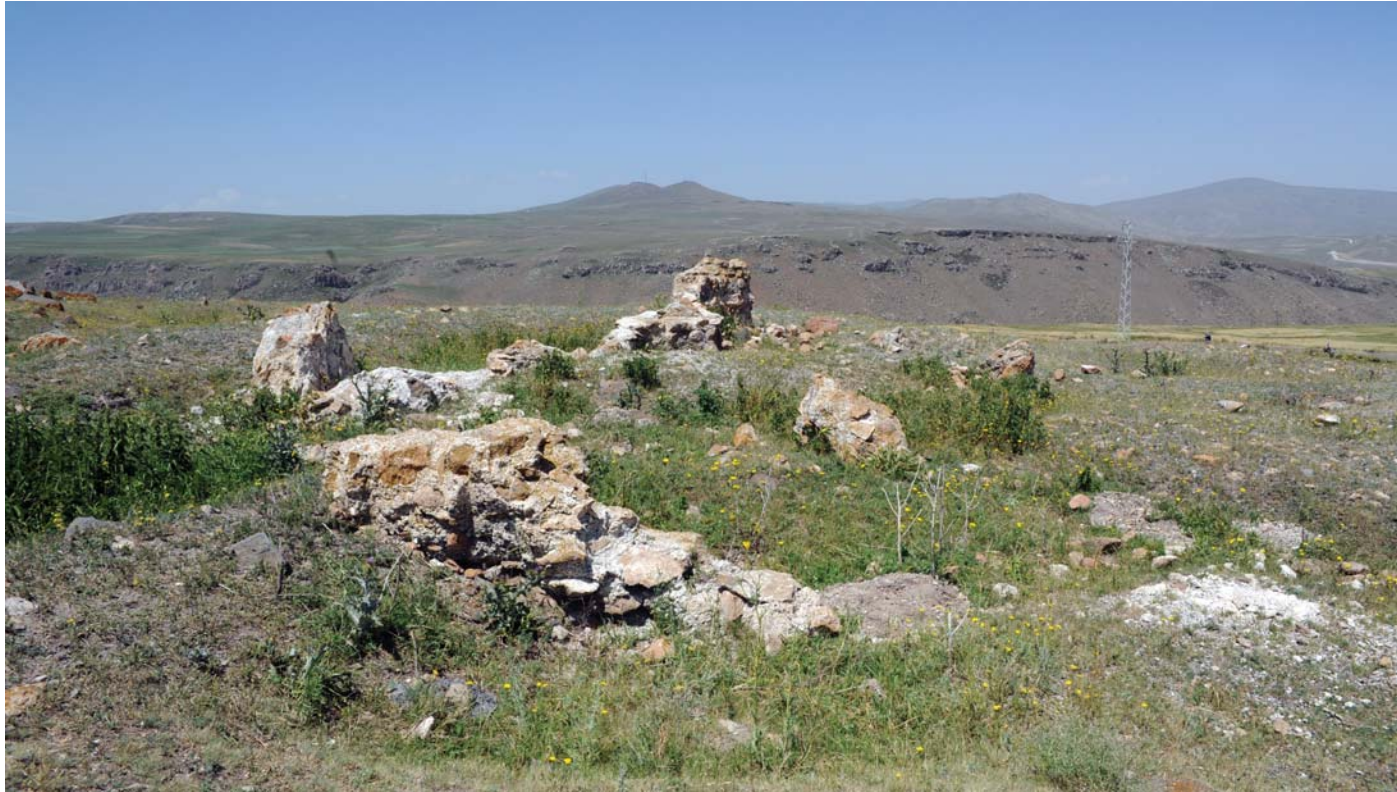
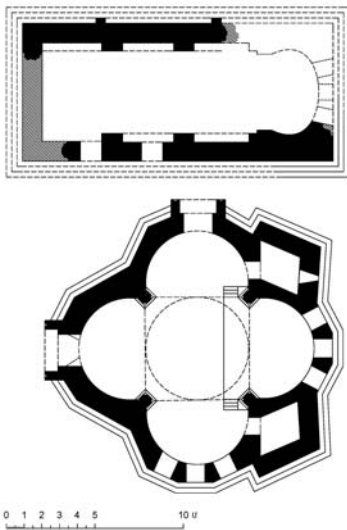
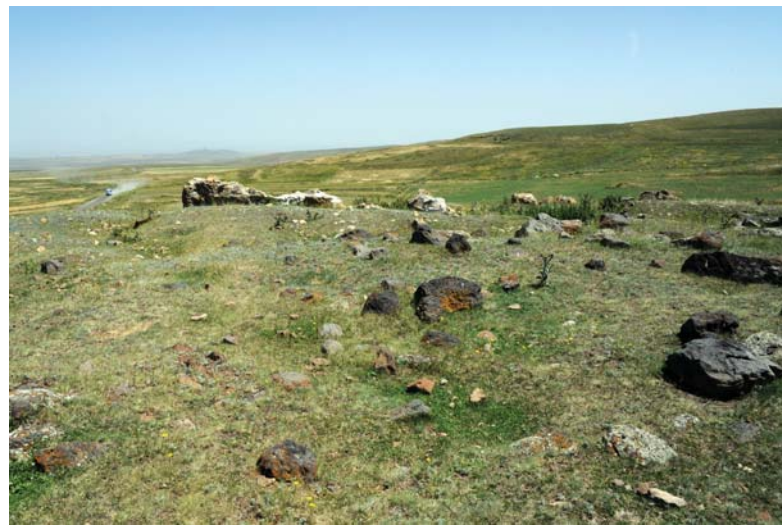
The church dome tumbled down in the summer of 1912. The monument itself was almost entirely destroyed after 1920, its revetment stones being appropriated as building material. At present only the meagre remnants of certain wall sections can be found in the church site.

Ագրակի վանքը հարավ-արևմուտքից և արևելքից (լուս. հեղ.՝ անհայտ, 1900-ական թթ.), վանքի մնացորդները (լուս.՝ Ս. Կարապետյանի, 2014 թ.), չափ.՝ Թ. Թորամանյանի

Agrak Manastırı, güneybatıdan ve doğudan (bilinmeyen fotoğrafçı, 1900'ler), imha edilen manstırın kalıntıları (fotoğraflar S. Garabedyan, 2014), ölçüm T. Toramanyan

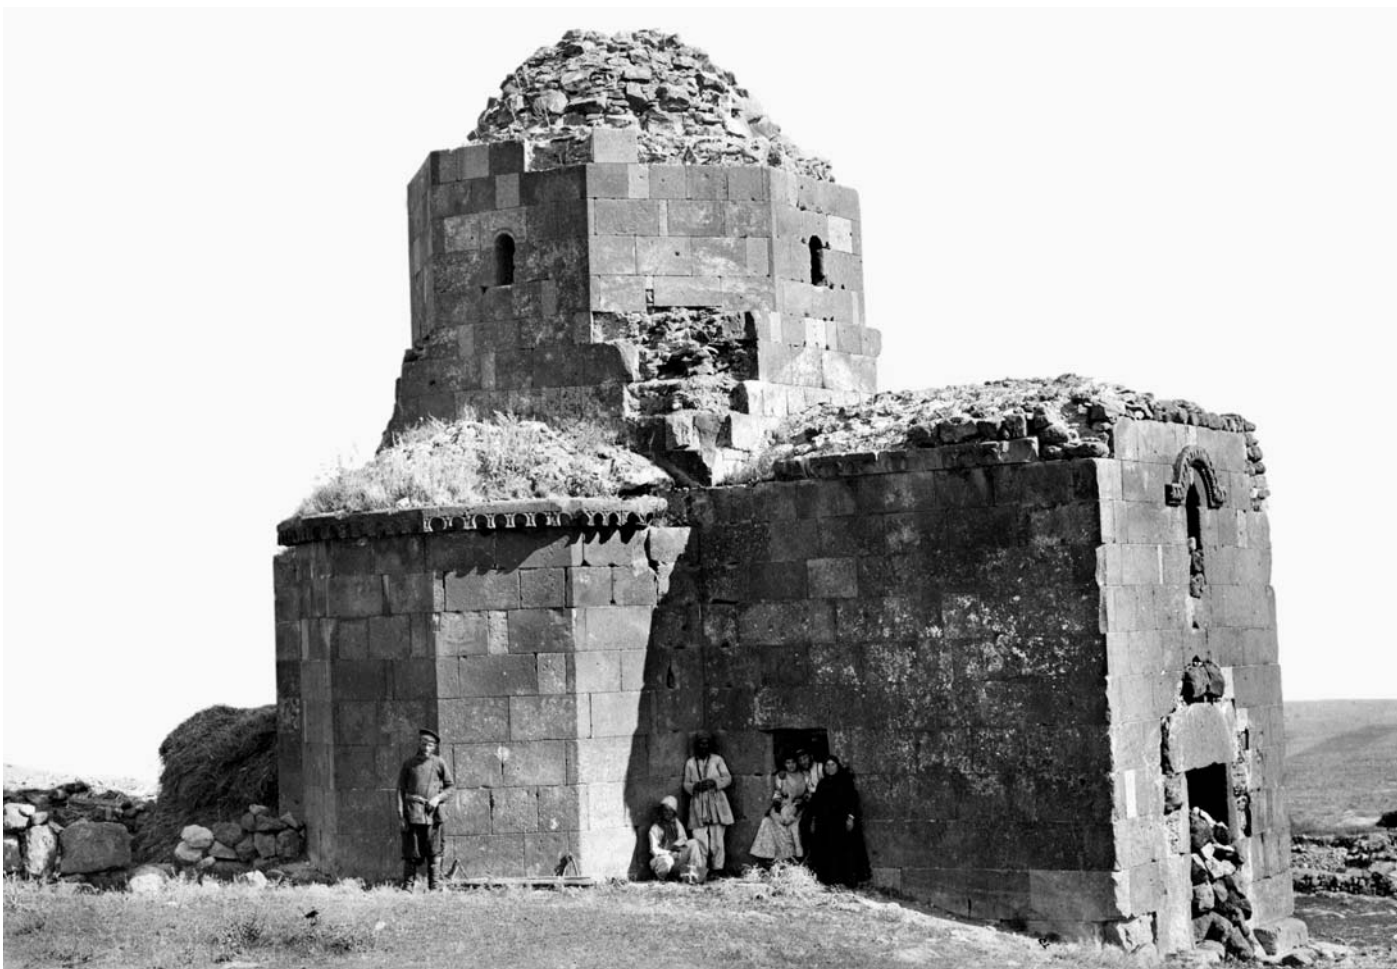
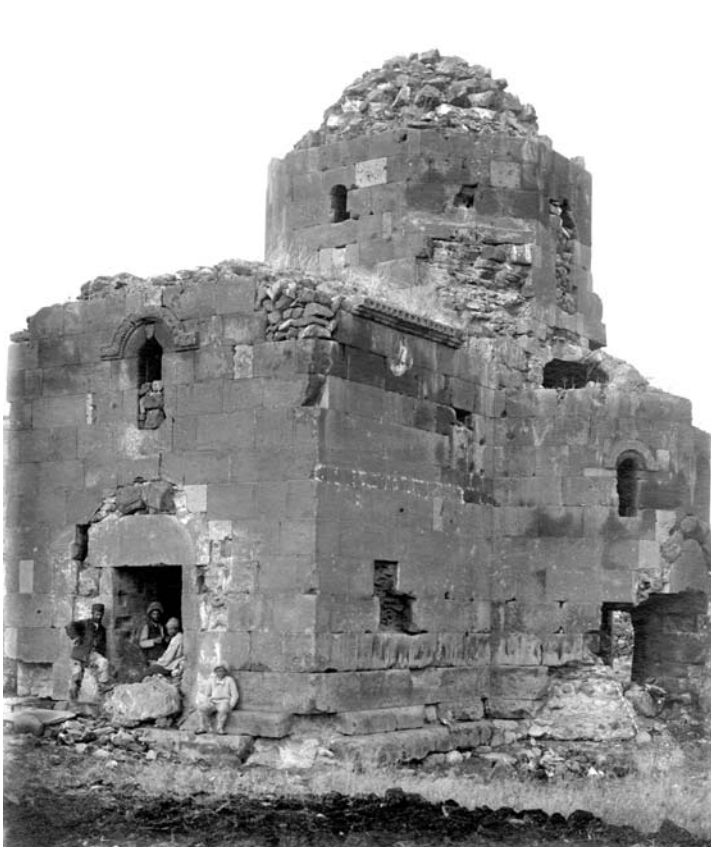
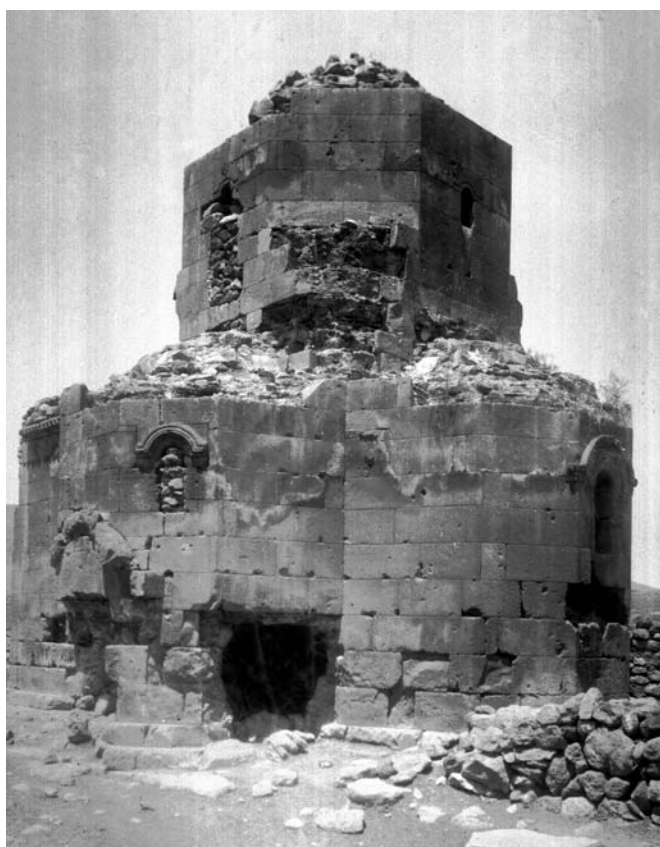
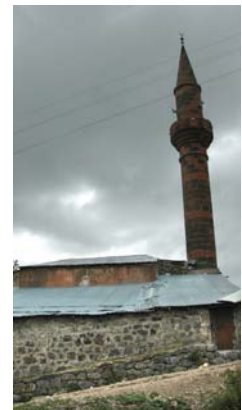
Sourb Astvatzatzin (Holy Virgin) Church of Tzepni Village (unknown photographer, 1910s); the church with its upper part ruined (photo by J.-M. Thierry, 1968) and turned into a mosque (photo by S. Karapetian, 2008); measurement by A. Hakobian, 2008

Sourb Astvatzatzin (Holy Virgin) Church, which was situated in the centre of Tzepni Village, represented a domed cruciform building of the 7th century. It remains obscure when its dome collapsed, being replaced by a simple gable roof.

The church functioned until 1920. Between the 1940s and 1950s, its upper part was destroyed, and it turned into a mosque.

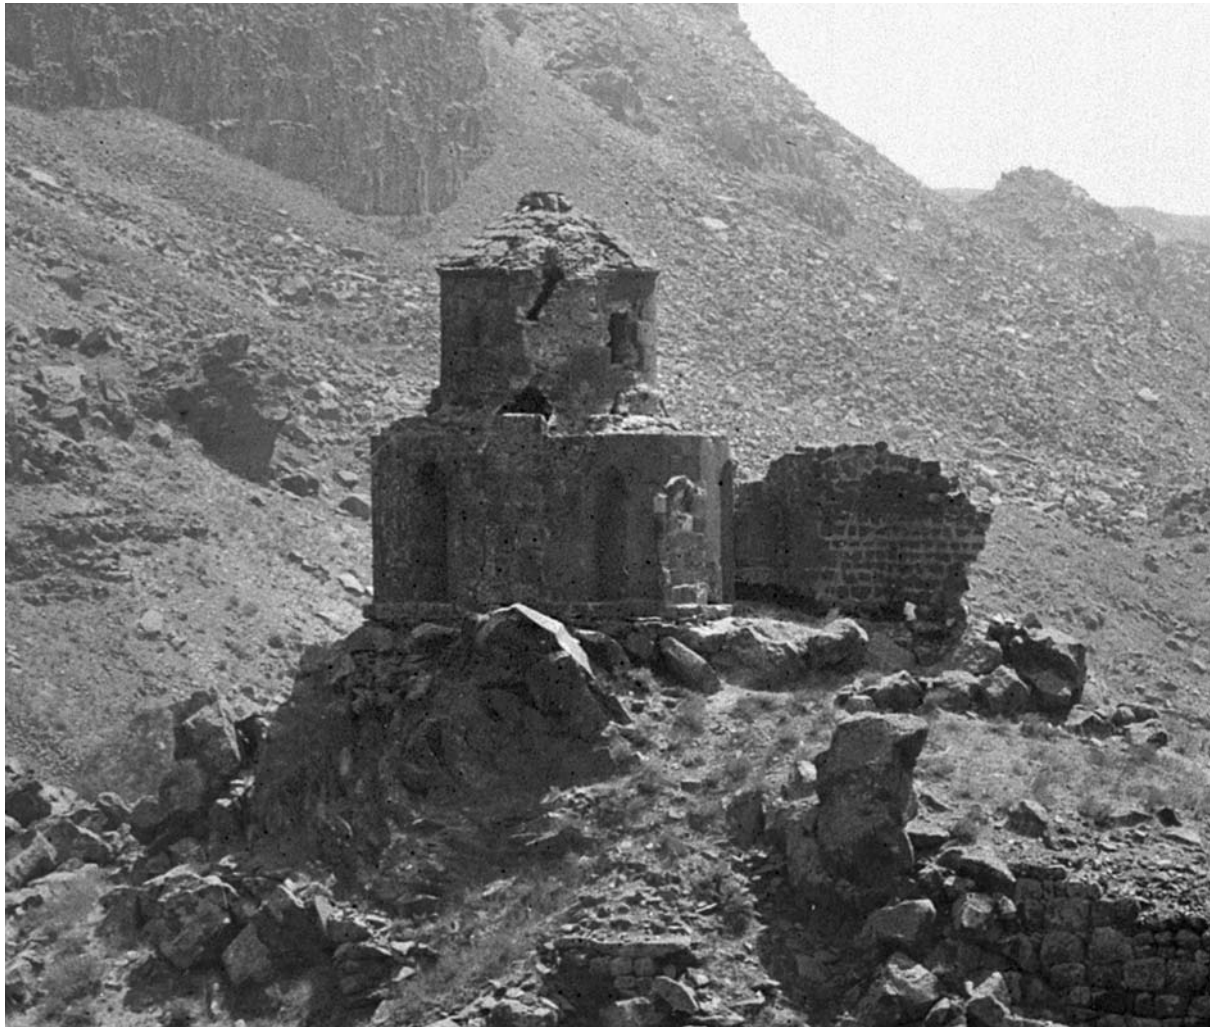
**Բագարանի Սբ. Շուշանիկ եկեղեցին**  
 հյուսիս-արևմուտքից (լուս. հեղ.՝ ան-  
 հայտ, 1900-ական թթ.), չափ.՝ Պ. Կու-  
 նեոյի

St. Shushanik Church stands on a rocky hill on the left bank of the river Akhurian, in the territory of Bagaran, one of the historical capitals of Armenia, near Yervanda-shat Village of Armavir Region, Republic of Armenia. Despite its location, it has not escaped the barbaric acts of Turkish vandals: its western facade, which overlooks the Turkish side of the Armeno-Turkish border, bears hundreds of marks left by bullets of varying calibre.

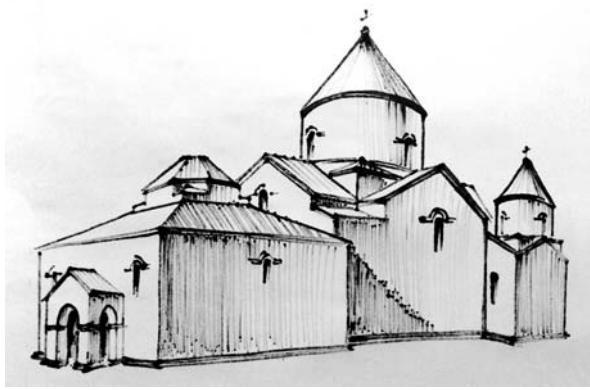
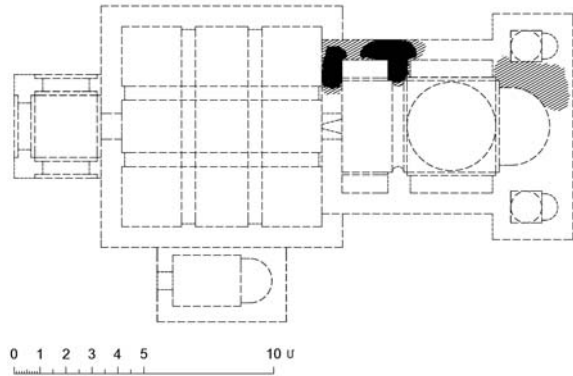
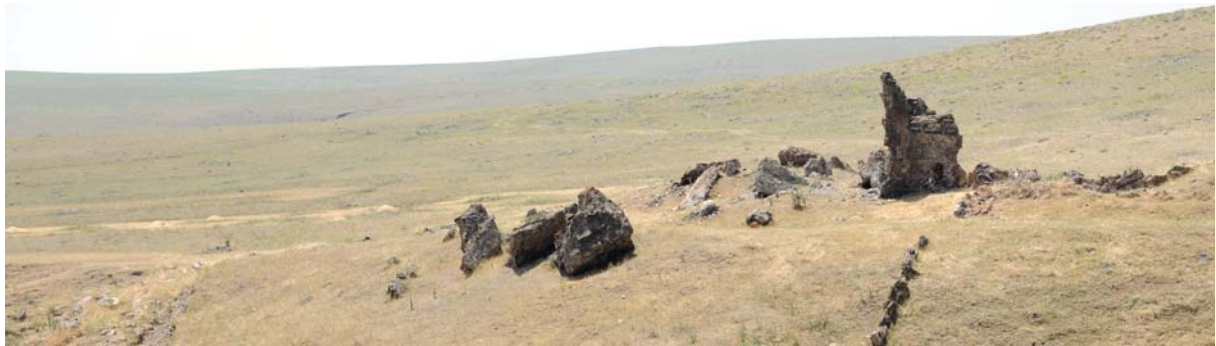
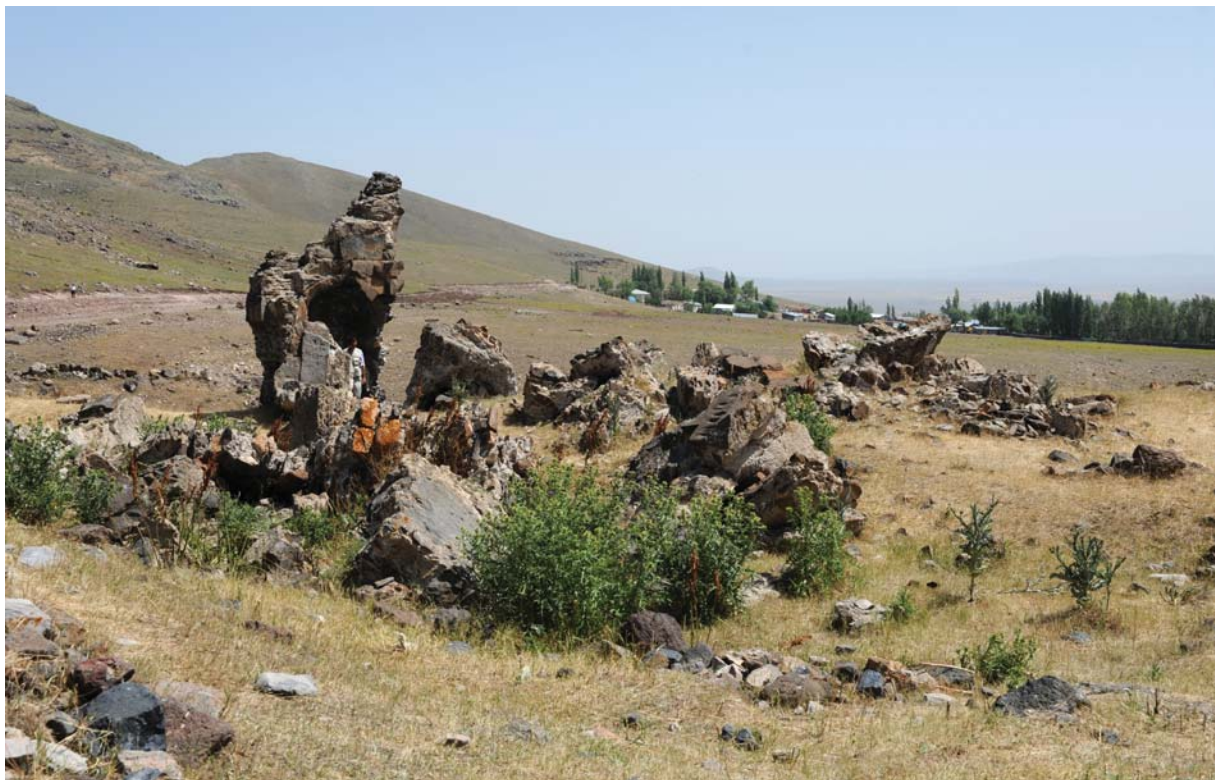
The plan of Arjo-Arij Monastery according to the measurement of its remnants and its description in various records (by A. Hakobian, 2014); an outline of the monastery by S. Ayvazian (2015)

The remnants of the monastery (photos by S. Karapetian, 2014)

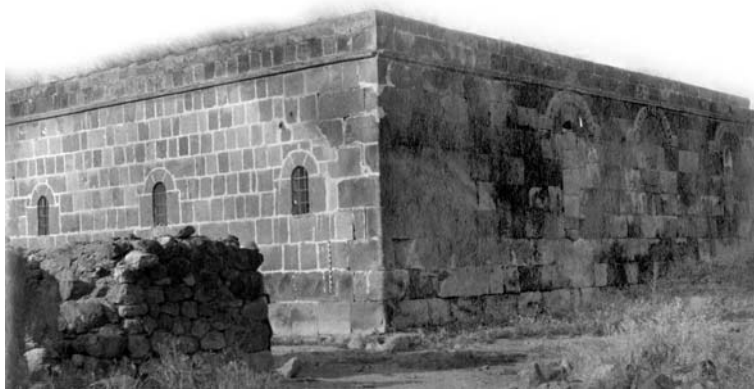
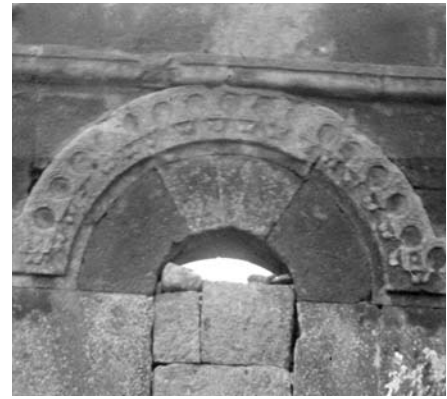
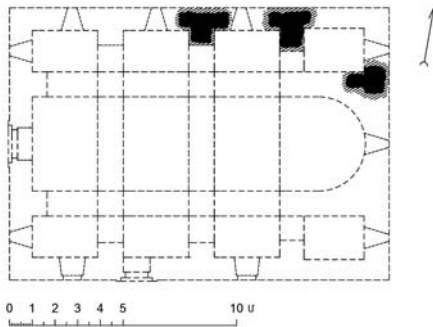
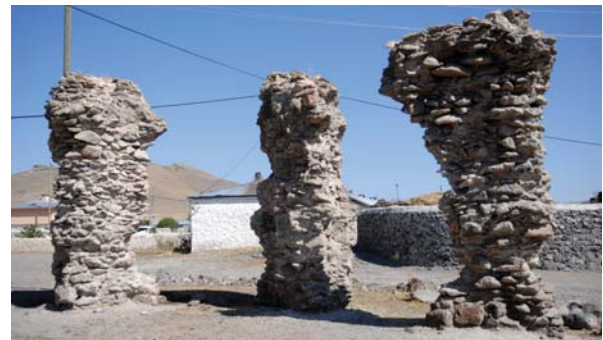
Նախիջևան գյուղի Սբ. Ստեփանոս եկեղեցին (լուս. հեղ.՝ անհայտ, 1900-ական թթ.), եկեղեցու մնացորդները (լուս.՝ Ս. Կարապետյանի, 2011 թ.), չափ.՝ Ա. Հակոբյանի, 2011 թ.

It represented a 7th-century structure with a dome which had already tumbled down as of the 1840s. In the late 19th century, the church underwent thorough reconstruction (only its northern facade was partly preserved).

As of 2011, only some meagre remnants of mortar backfill were preserved in the site.

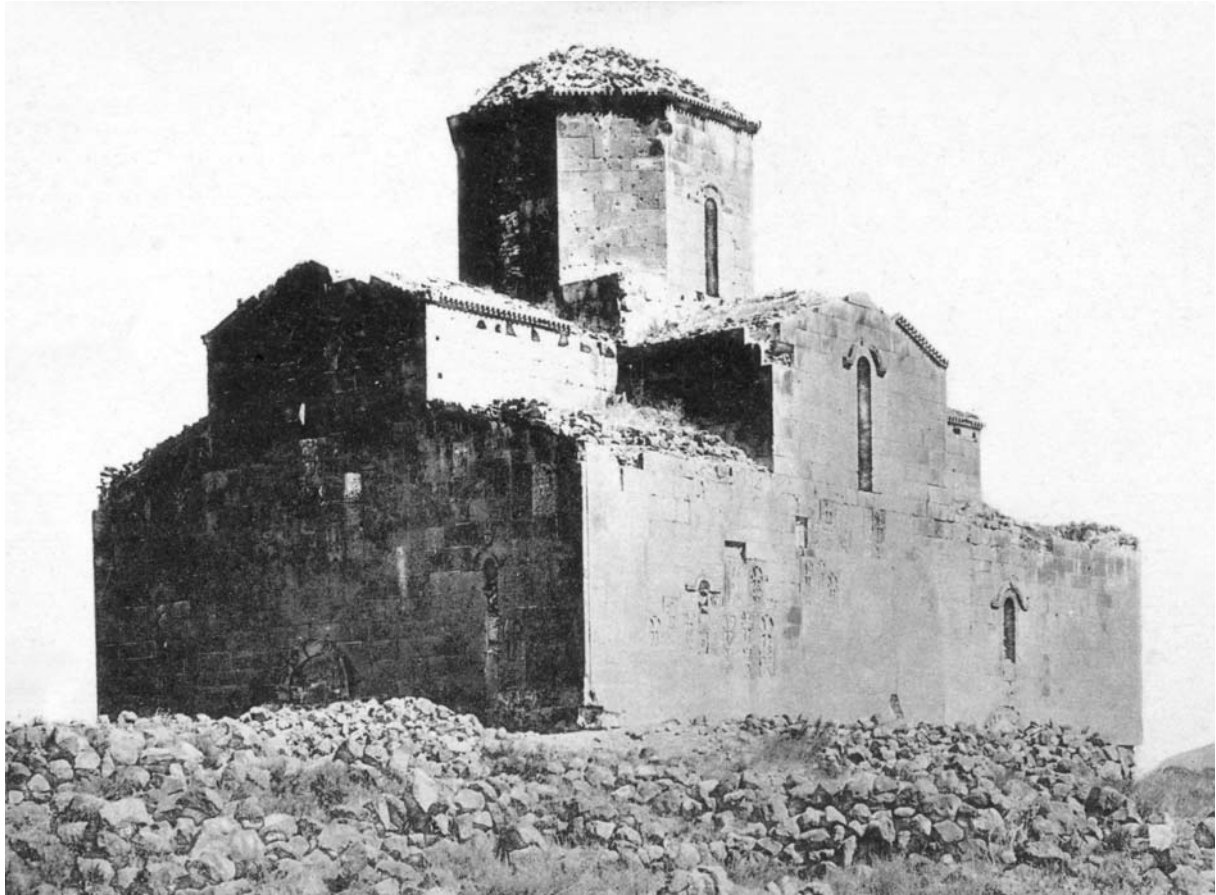
Մրենի Կաթողիկեն հարավ-արևմուտքից (լուս. հեղ.՝ անհայտ, 1900-ական թթ.), հարավարևմտյան անկյանը հարող քանդված հատվածը (լուս.՝ Ս. Կարապետյանի, 2000 թ.) և արդեն գրեթե ամբողջությամբ կործանված հարավային ճակատը (լուս.՝ Գ. Արզումանյանի, 2009 թ.)

In the aftermath of total neglect and premeditated damage, in 2007 the southern facade of the cathedral almost entirely tumbled down. Its western and northern facades can share this fate any day as their foundations have been seriously undermined.
