ԵՂԵՌՆ՝  
ԵՂԵՌՆԻՉ ՇԵՏՈ

ANOTHER GENOCIDE  
AFTER THE GENOCIDE

After the Genocide of 1915, particularly after the 1940s, the Turkish powers started another, cultural, genocide in order to annihilate the colossal heritage left by the natives of the occupied Armenian lands (primarily of Western Armenia): thousands of monuments fell prey to Turkish vandalism simply because they betrayed the historical reality. The irretrievable losses caused to Armenian culture become even greater given the fact that most of the annihilated monuments were never studied, or at least documented.

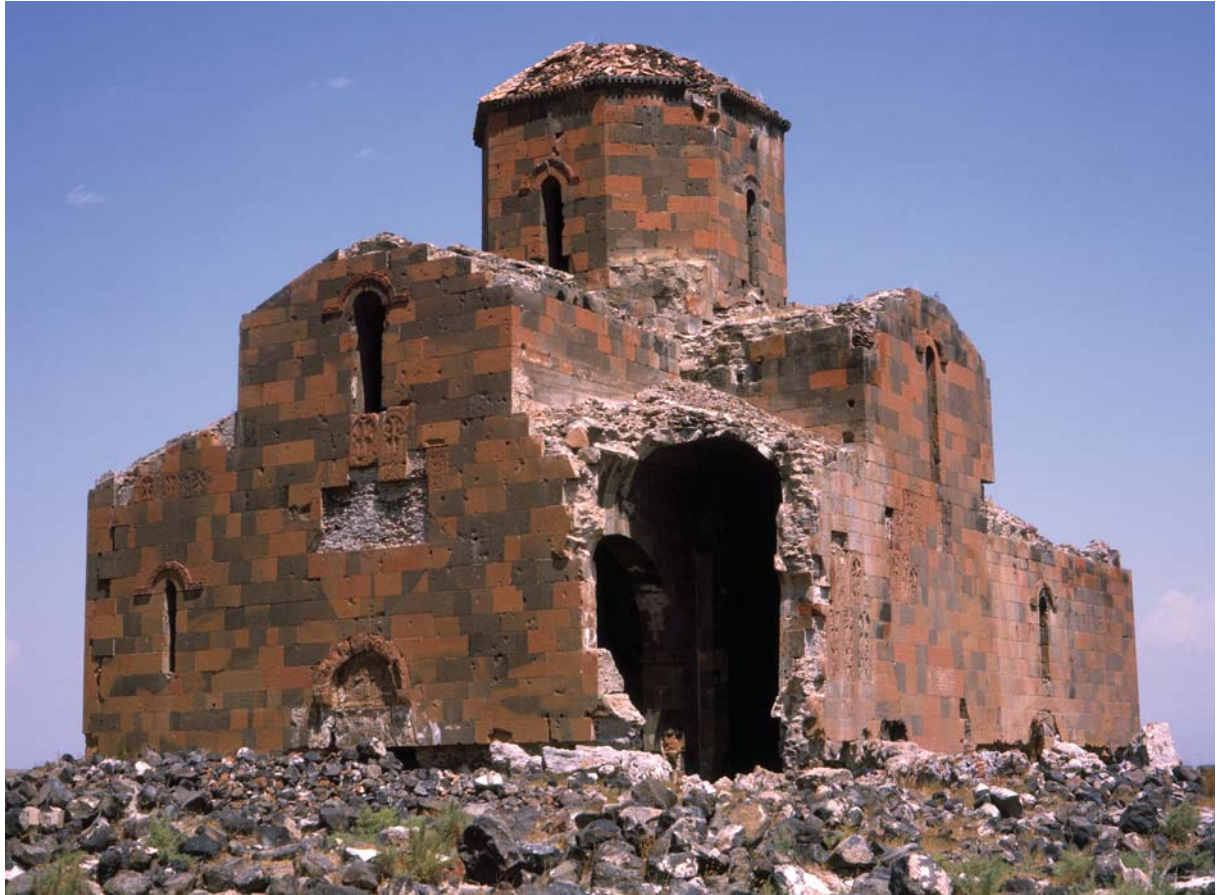
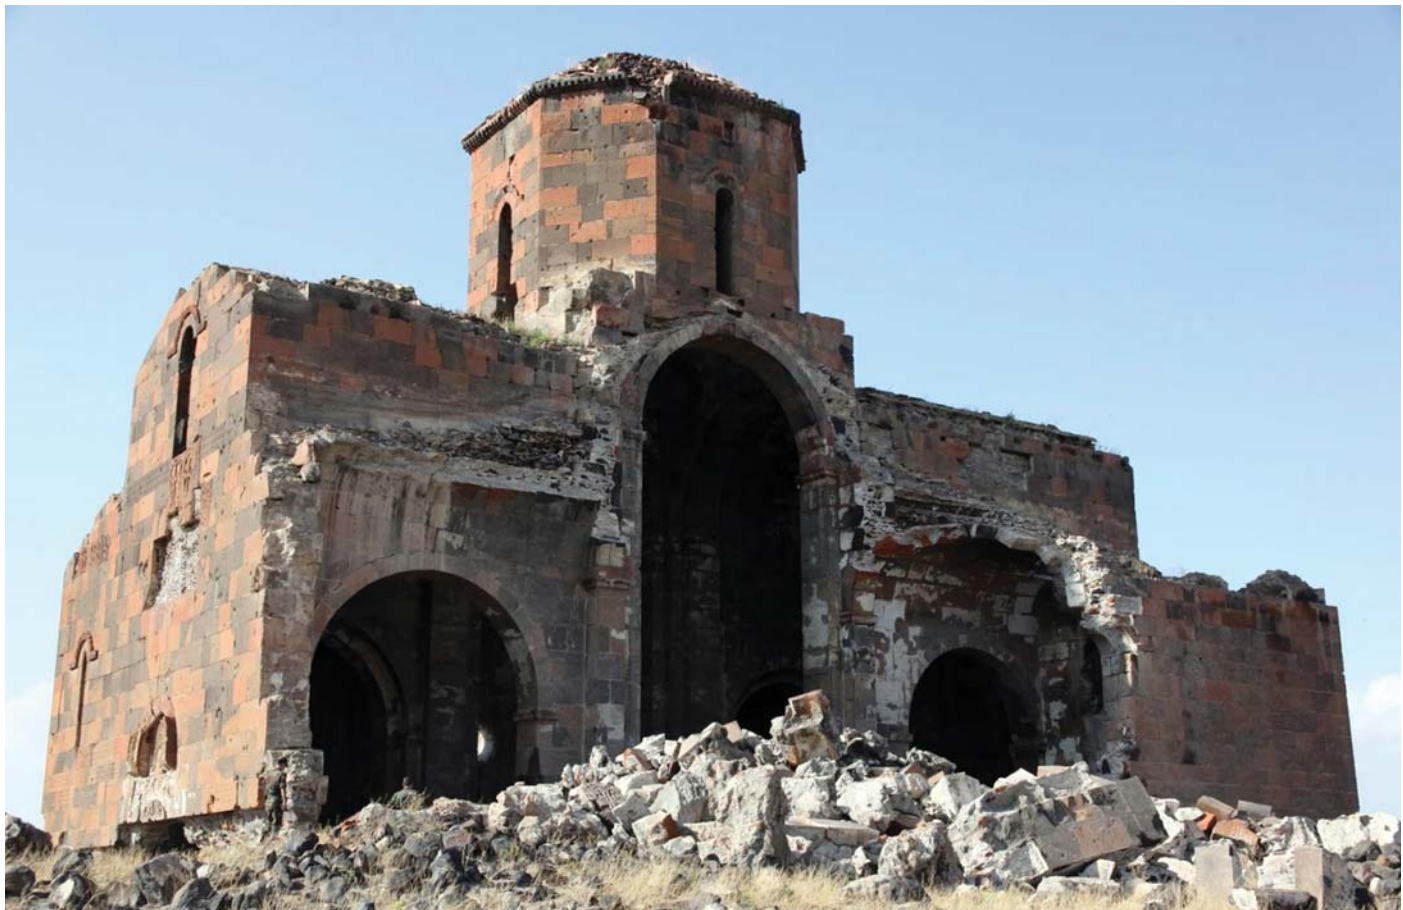
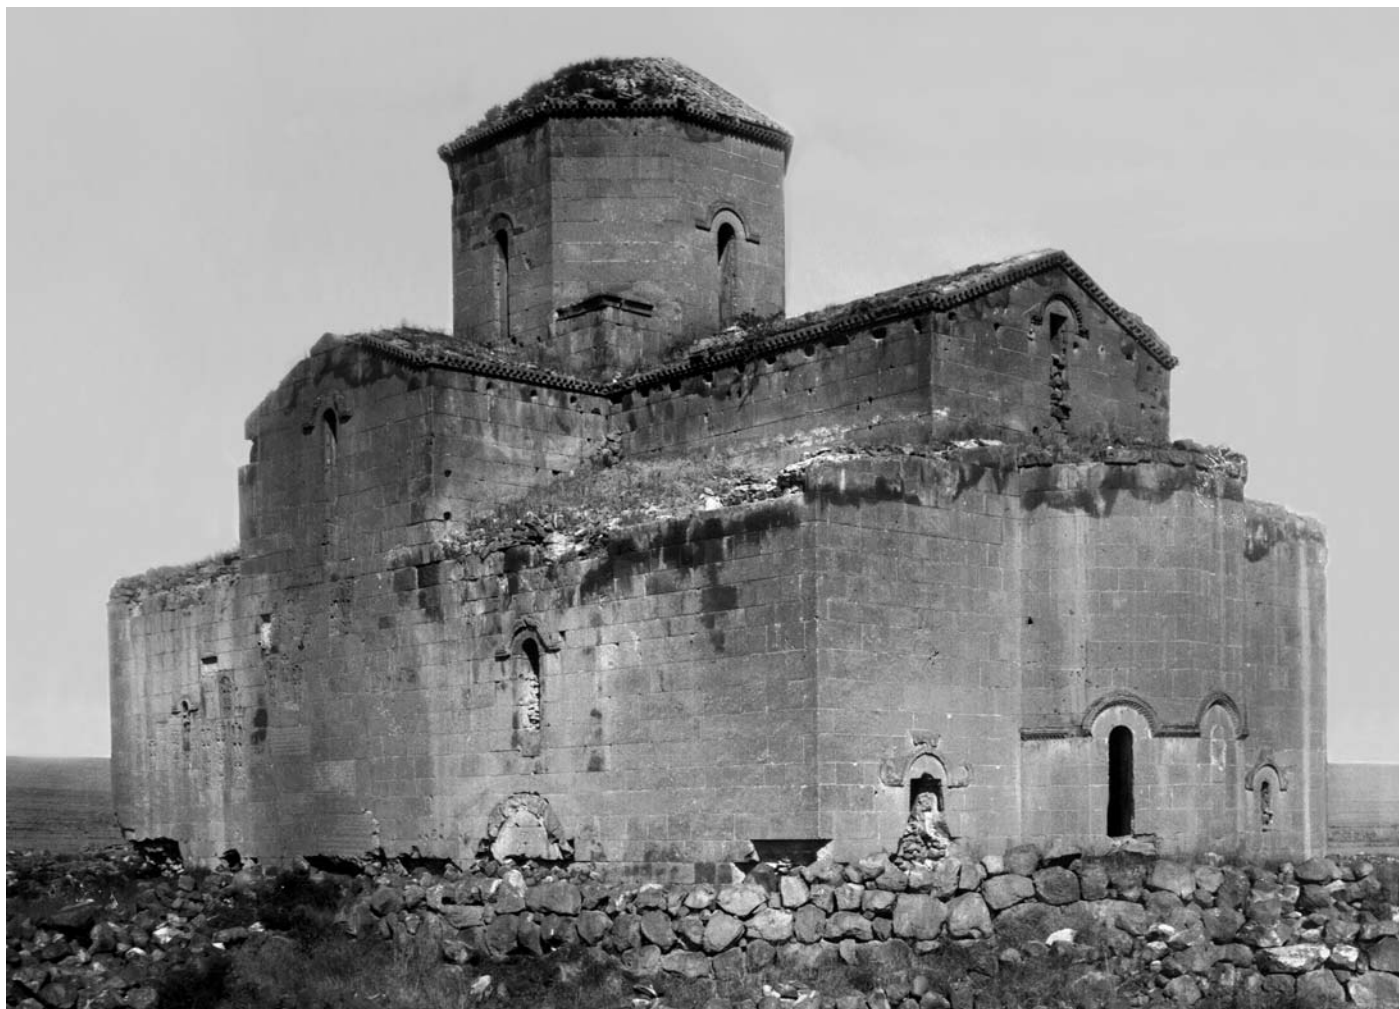
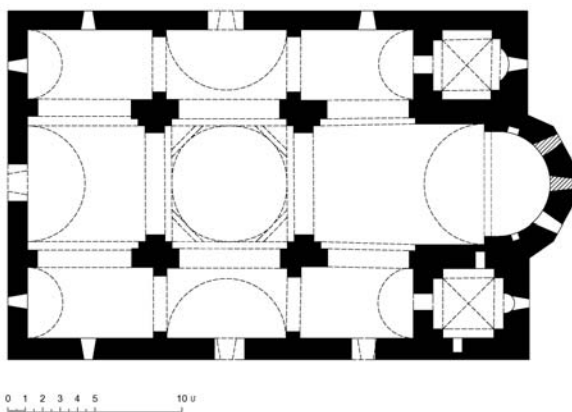
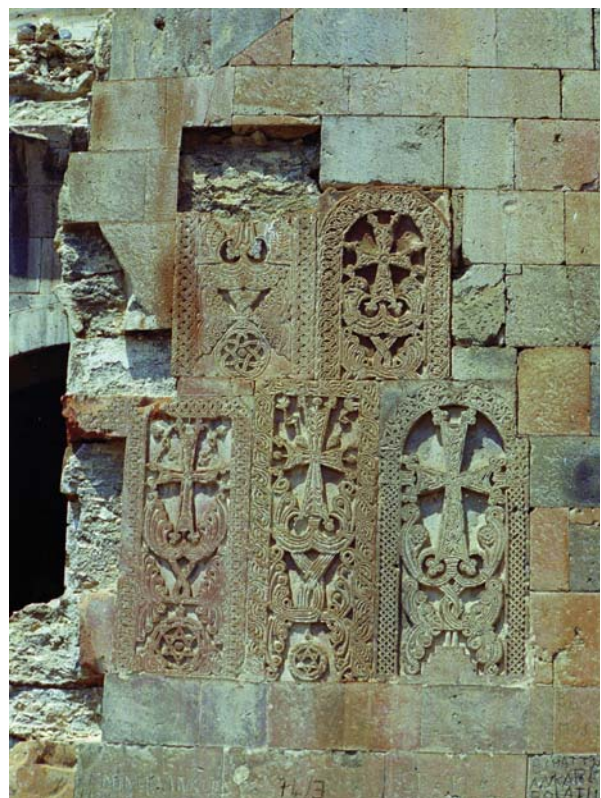
In the aftermath of total neglect and premeditated damage, in 2007 the southern facade of the cathedral almost entirely tumbled down. Its western and northern facades can share this fate any day as their foundations have been seriously undermined.

Մրենի Կաթողիկեն հարավ-արևելքից (լուս.՝ անհայտ հեղ., 1910-ական թթ. և Պ. Տոնապետյանի, 2014 թ.), չափ.՝ Թ. Թորամանյանի, հարավային ճակատին ագուցված խաչքարերը նրա կործանումից առաջ (լուս.՝ Ս. Կարապետյանի, 2000 թ.) և հետո (լուս.՝ Գ. Արզումանյանի, 2009 թ.)

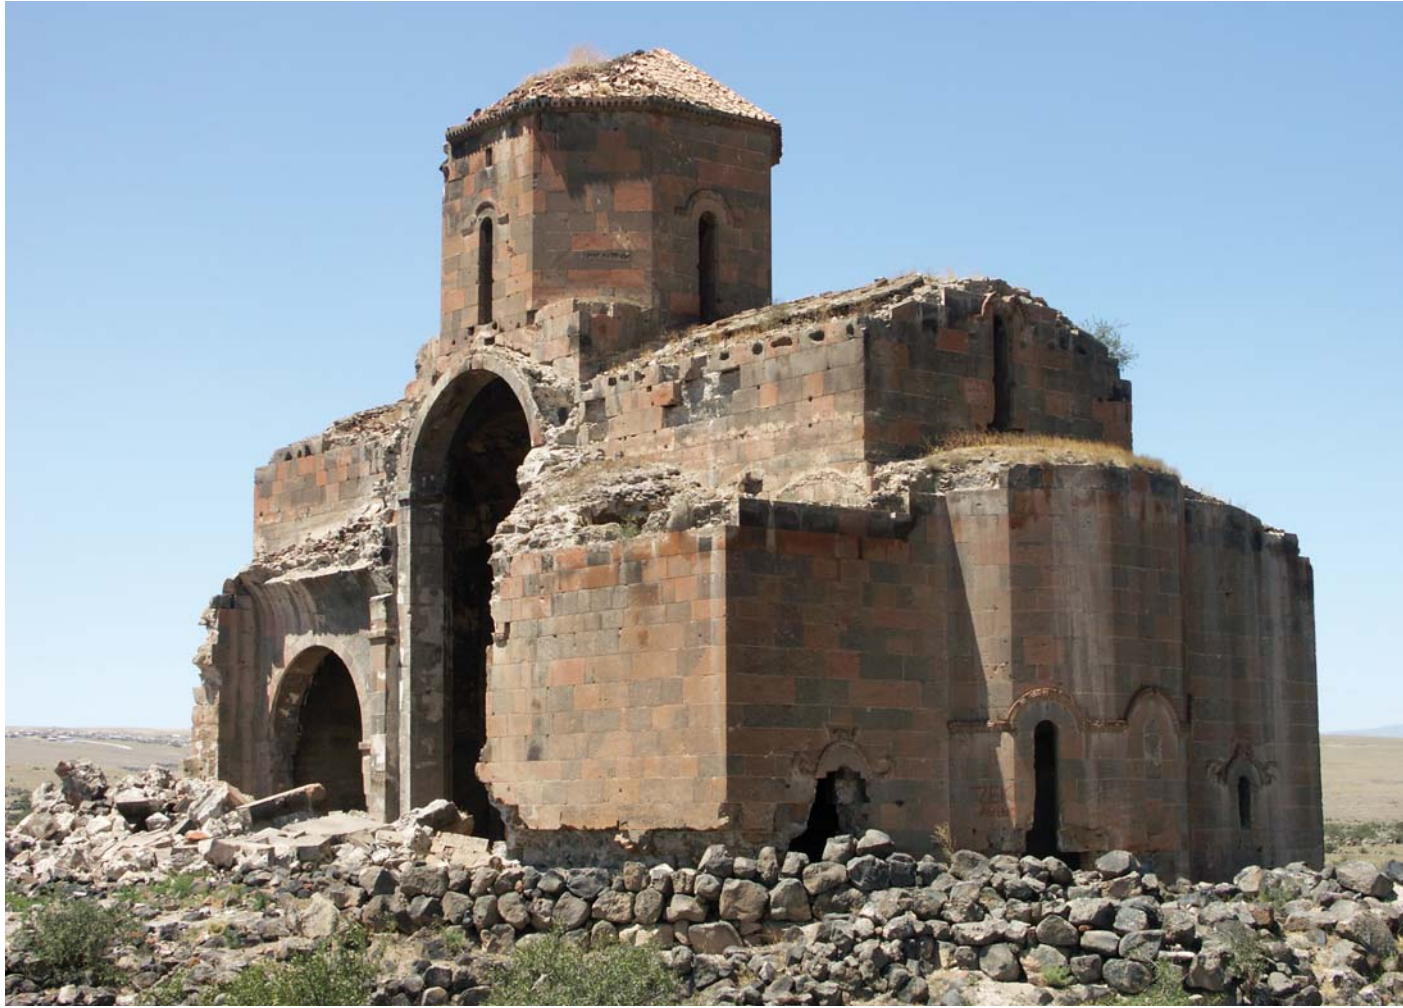
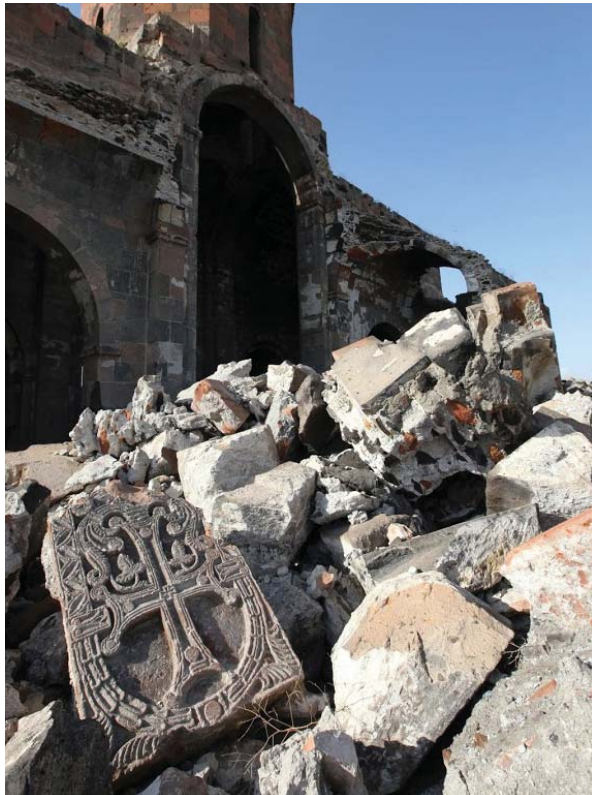
Mren Cathedral from the south-east (unknown photographer, 1910s, and P. Tonapetian, 2014); measurement by T. Toramanyan; the cross-stones of the southern facade of the cathedral before (photo by S. Karapetian, 2000) and after its collapse (photo by G. Arzumanyan, 2009)

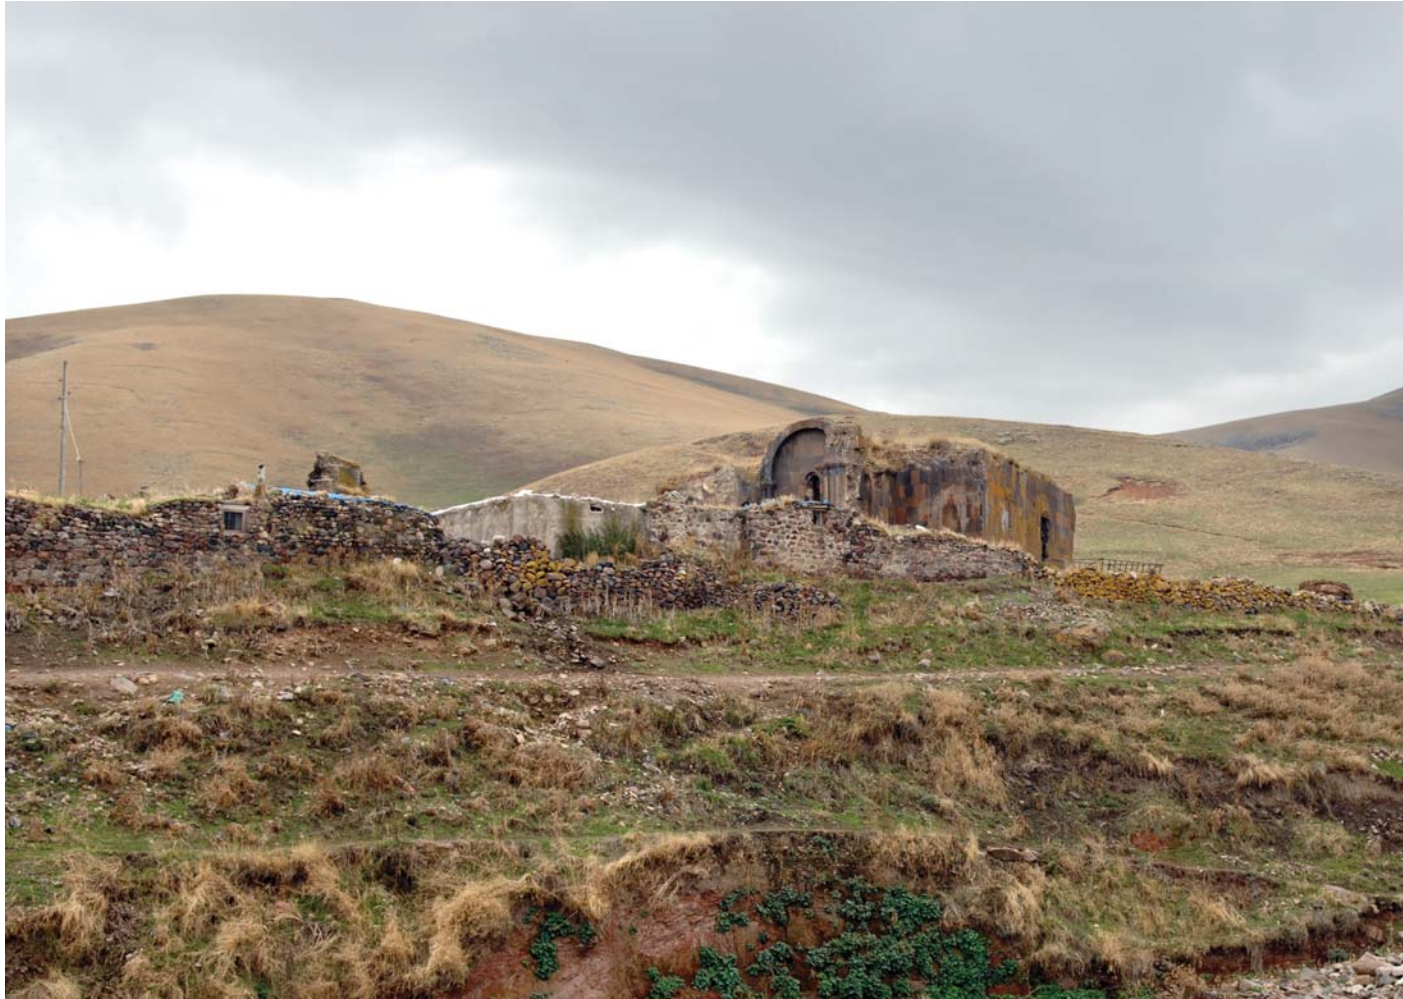
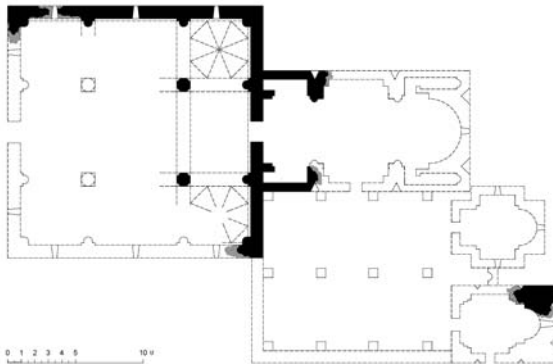
Բագնայրի վանքի կենտրոնական հուշարձանախումբը հյուսիս-արևելքից (լուս.՝ Դ. Երմակովի, 1890-ական թթ. և Թ. Թորամանյանի, 1912 թ.)

Վանքի ավերակները հյուսիս-արևելքից (լուս.՝ Ս. Կարապետյանի, 2010 թ.), չափ.՝ Թ. Թորամանյանի, մաքրագծումը՝ Ա. Հակոբյանի

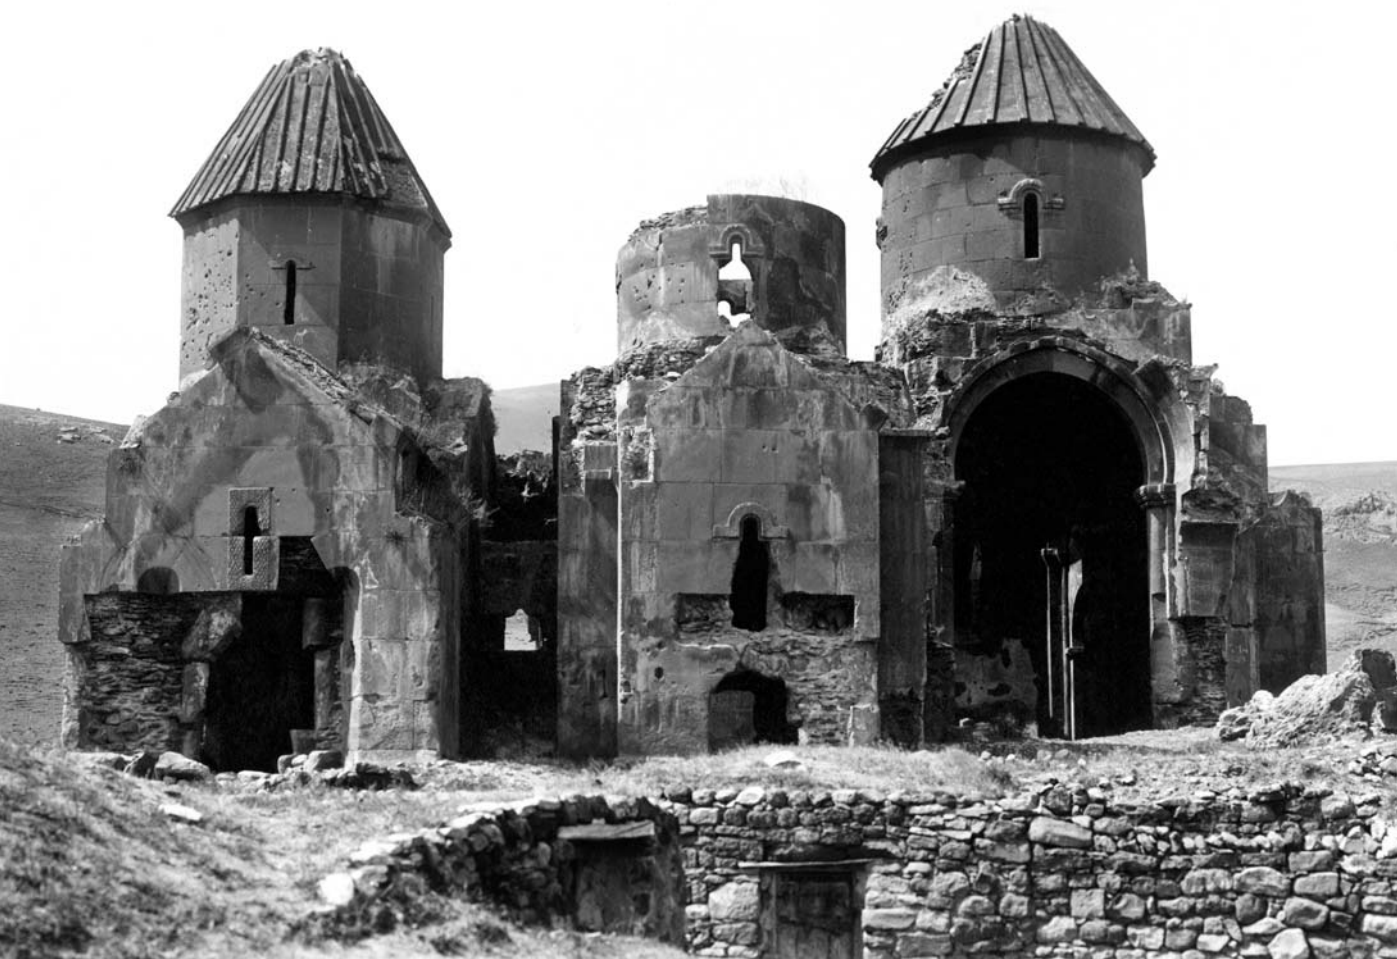
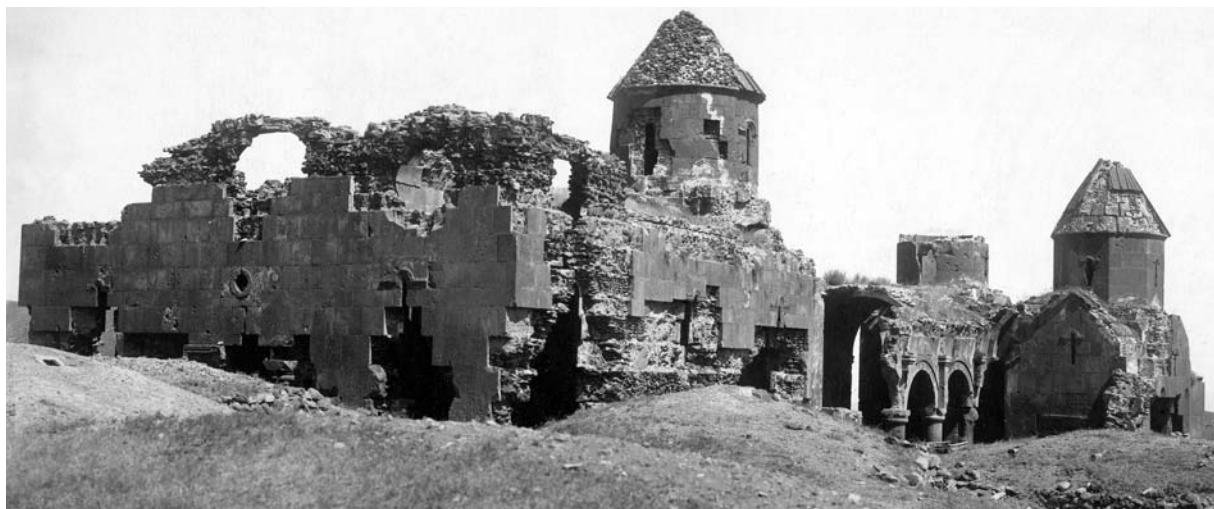
Since the 1920s, it has suffered continual destruction.

Բագնայրի վանքի կենտրոնական հուշարձանախմբի գլխավոր կառույցները՝ Սբ. Գրիգոր և Սբ. Աստվածածին (մեջտեղի եկեղեցու ամուսն անհայտ է) եկեղեցիներն արևելքից և հարավ-արևմուտքից (լուս.՝ Թ. Թորամանյանի, 1912 թ.)

The main churches of the central monument cluster of Bagnayr Monastery, St. Grigor (Gregory) and Sourb Astvatzatzin (Holy Virgin), from the east (the name of the church in the middle is unknown) and south-west (photos by T. Toramanyan, 1912)

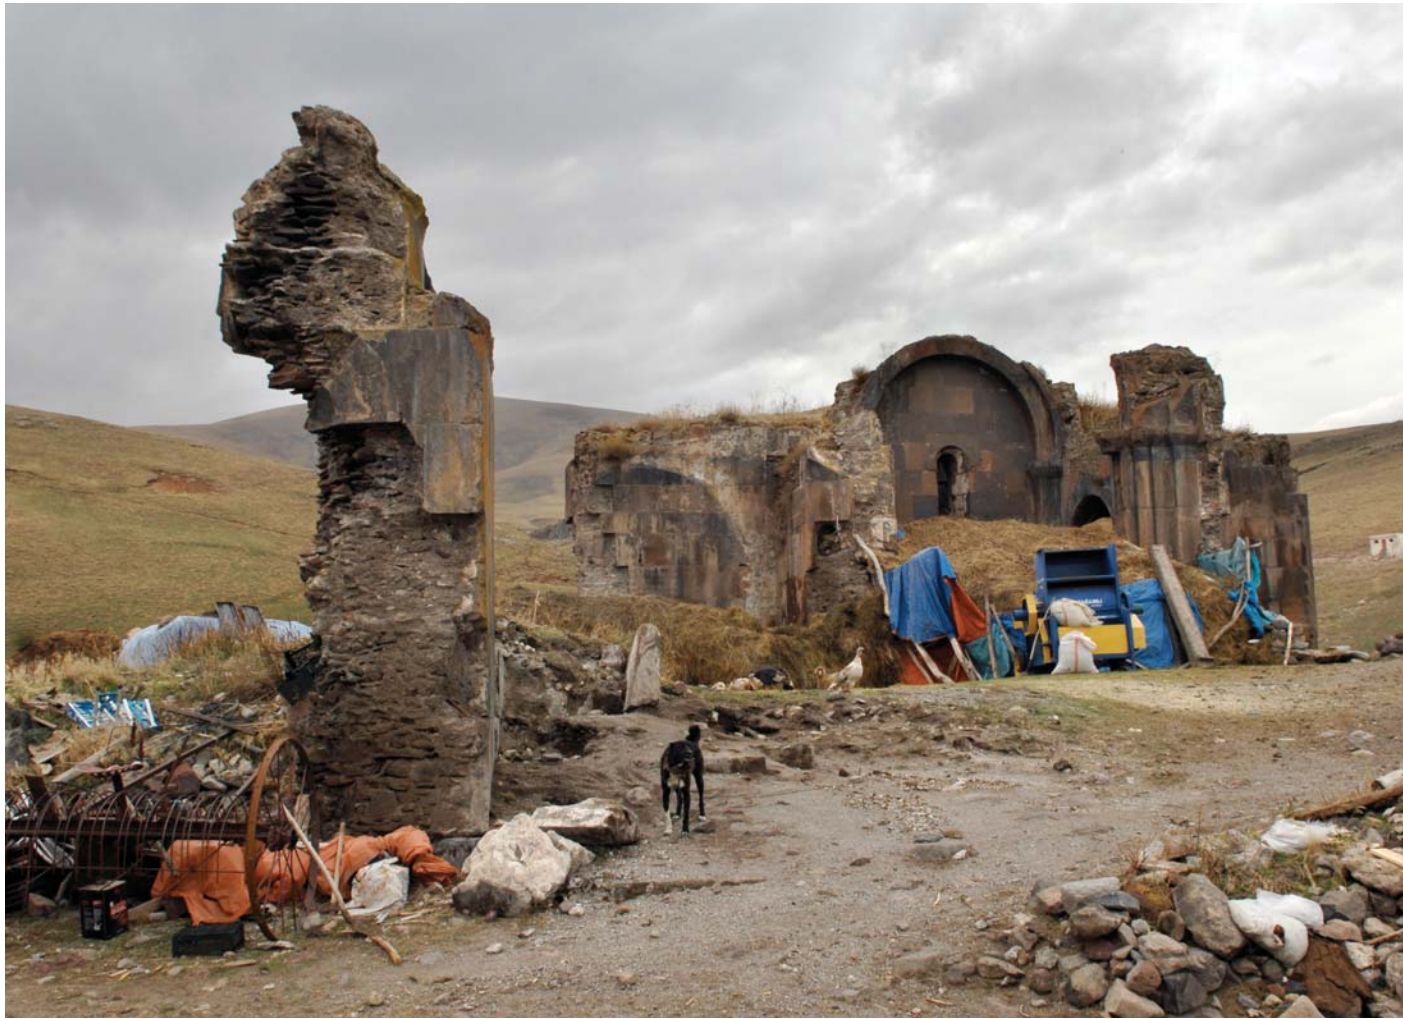
Բագնայրի վանքի կենտրոնական հուշարձանախմբի մնացորդներն արևելքից (լուս.՝ Գ. Առաքելյանի, 2010 թ.)

Bagnayr Manastırı'nın merkezi anıtlarının kalıntıları, doğudan (fotoğraflar G. Arakelyan, 2010)

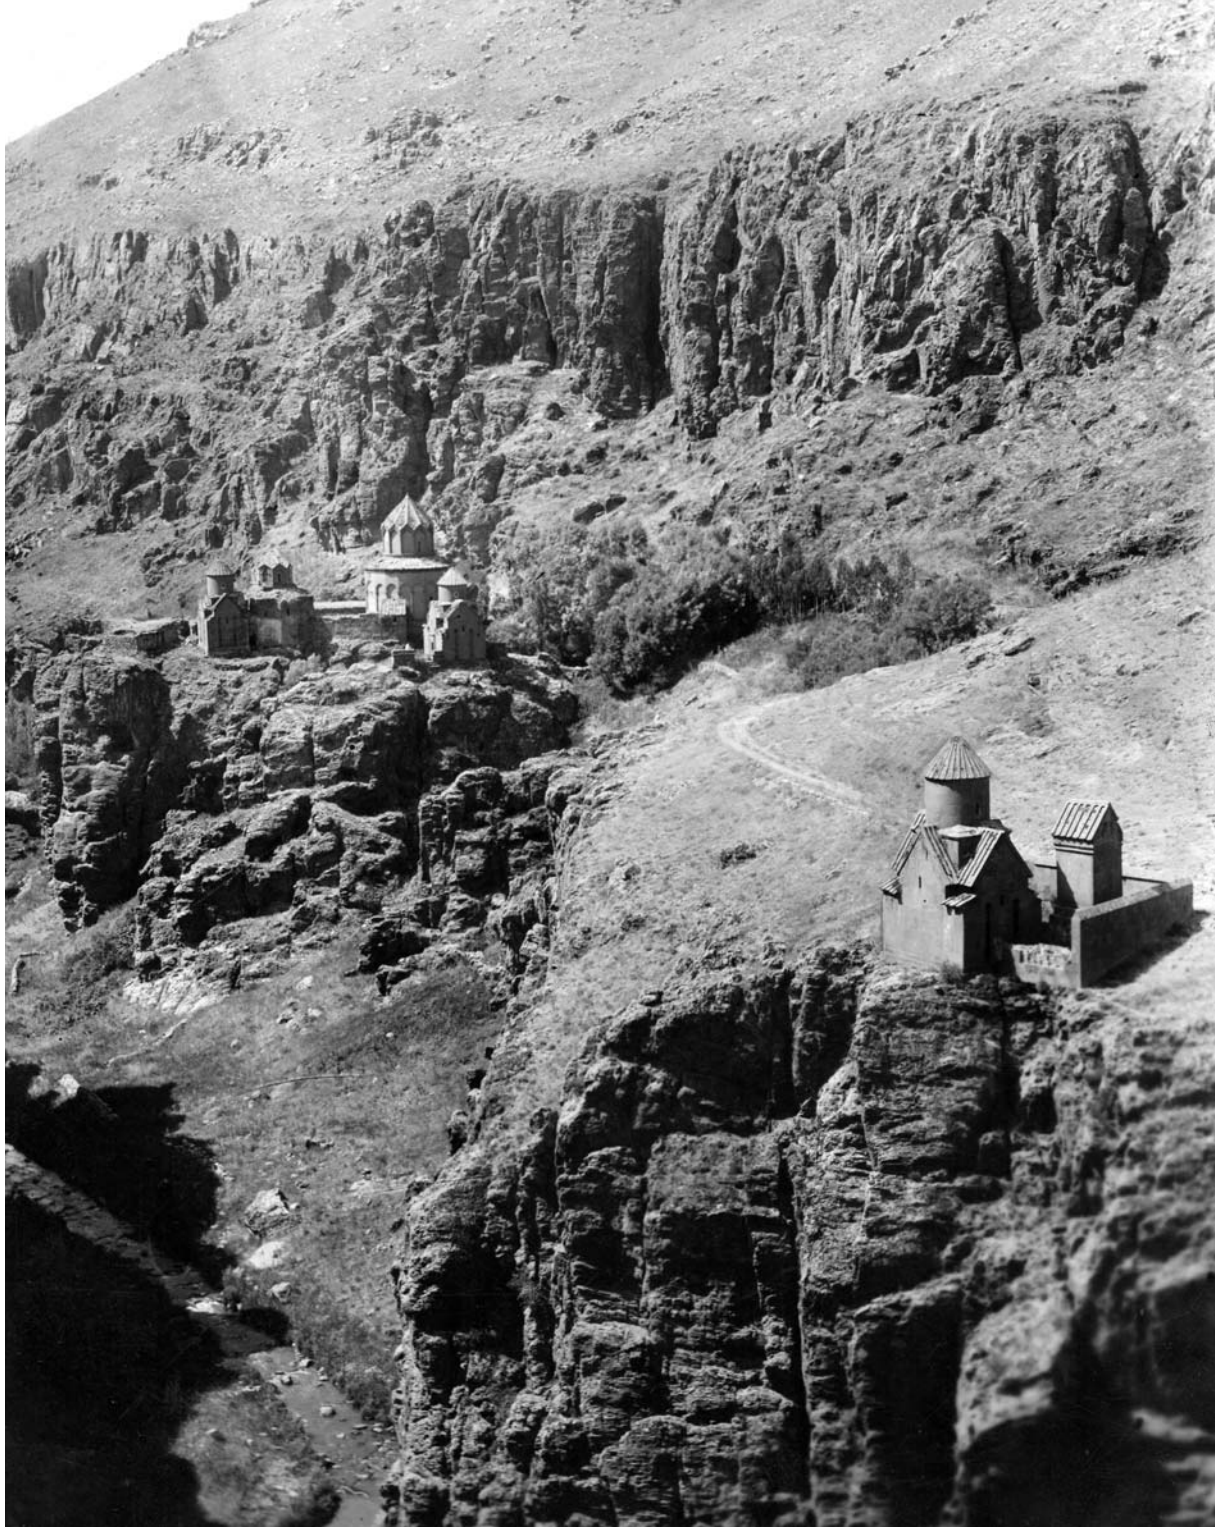
With the occupation of the region of Kars in 1920, Khetzkonk shifted into the possession of Turkey. Between the 1940s and 1950s, the monastic churches were exploded by Turkish military forces, all the other buildings suffering serious destruction. It was only in 1959, years after this van-

**Խժկոնքի վանքը հարավ-արևելքից**  
(լուս. հեղ.՝ անհայտ, 1900-ական թթ.)

**Khdzgonk Manastırı, güneydoğudan (bi-  
linmeyen fotoğrafçı, 1900'ler)**

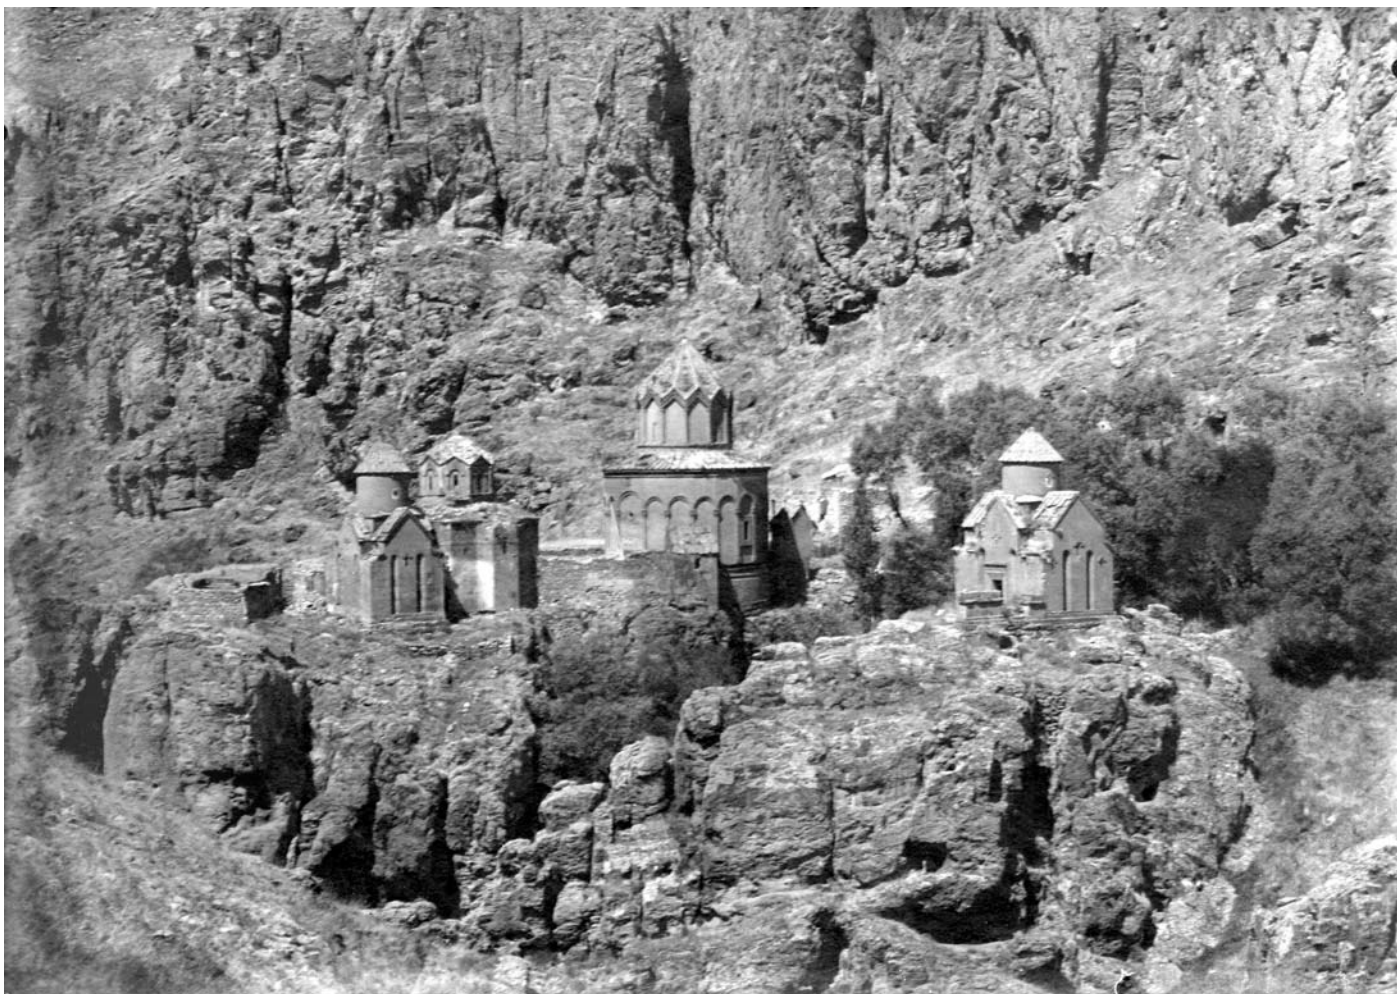
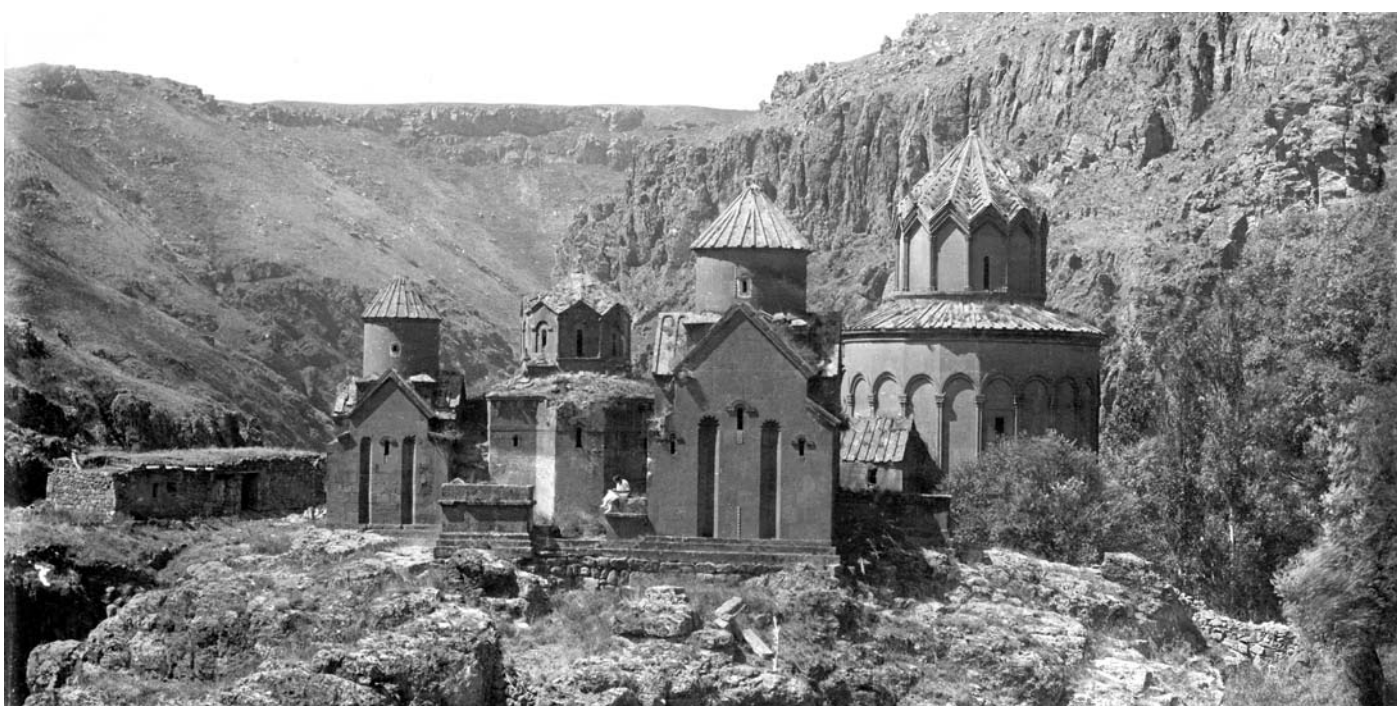
ԽժԿՈՆԵՐԻ ՎԱՆՔԸ ԽԱՐԱՎ-ԱՐՆԵՐԻԿ ԵՎ Ա-  
ՐՆԵՐԻԿ (ՆՈՒՍ. ԻՆԷՂ.՝ ԱՆԻՏԱՅՈՒՆ, 1900-  
ԱԿԱՆ ՔՔ.)

Khetzkonk Monastery from the south-  
east and east (unknown photogra-  
pher, 1900s)

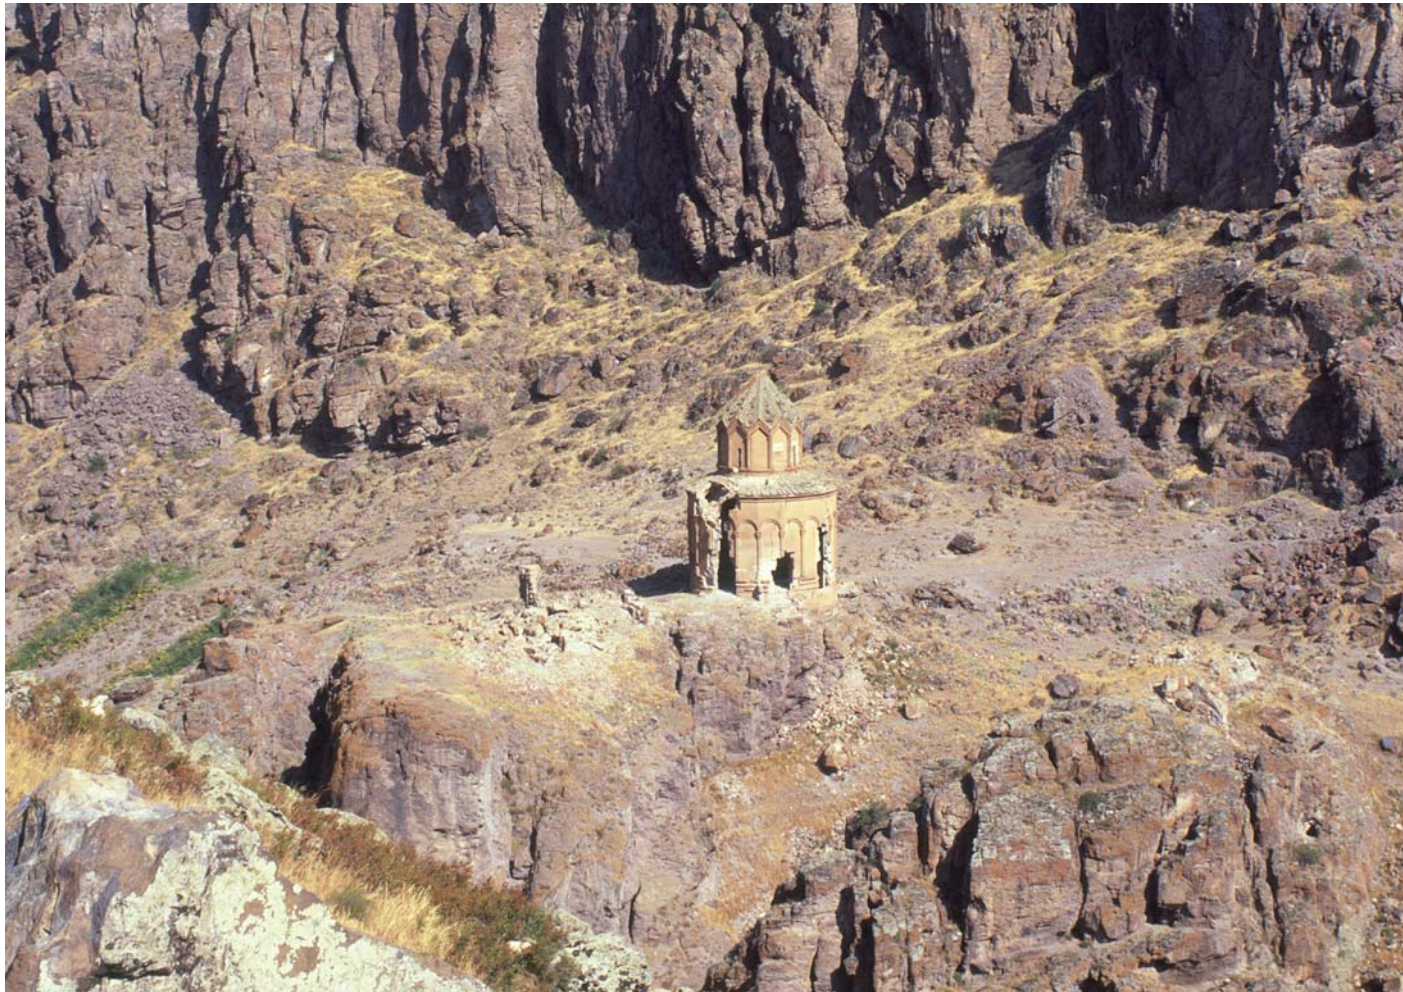
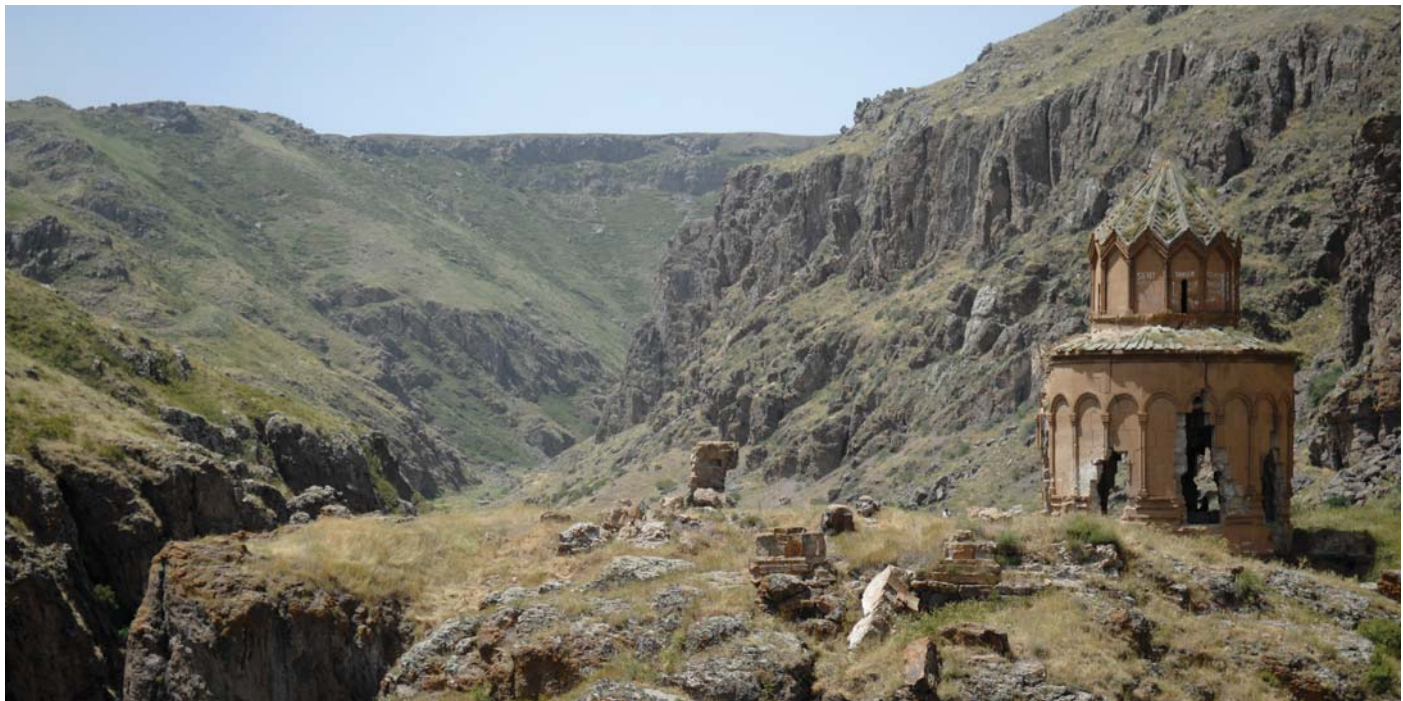
At present only St. Sargis  
Church is still preserved standing,  
although in a bad state of emer-  
gency (it retains some of its  
inscriptions).

ԽժԿՈՆԿԻ ՎԱՆՔԸ ԽԱՐԱՎ-ԱՐՆԵՐԻԿ և ա-  
րՆԵՐԻԿ (լուս.՝ Ս. Կարապետյանի, 2000  
և 2011 թթ.)

Khdzgonk Manastırı, güneydoğudan ve  
doğudan (fotoğraflar S. Garabedian,  
2000 ve 2011)

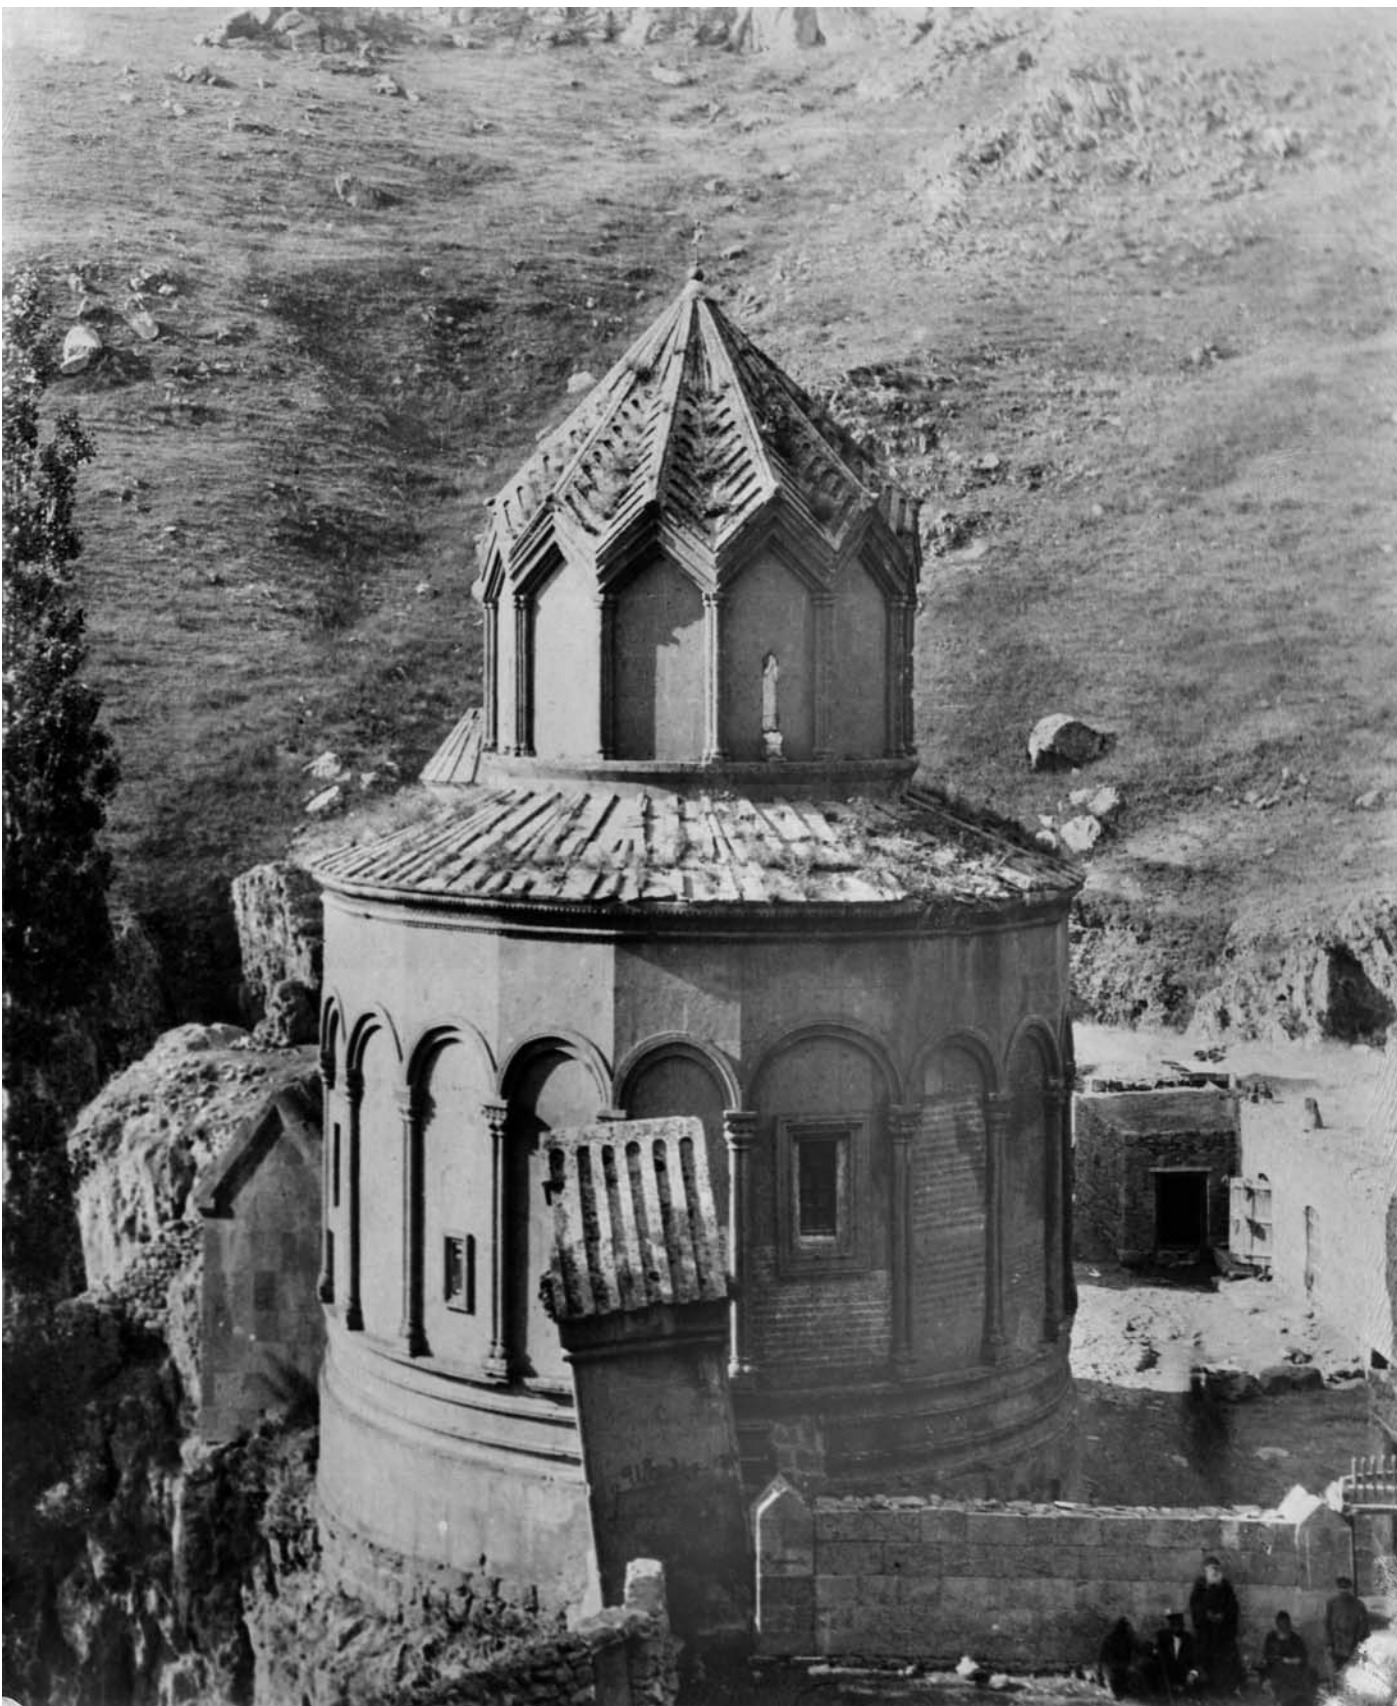
Խժկոնքի վանքի Սբ. Սարգիս եկեղեցին  
 հյուսիսից 1910-ական (լուս. հեղ.՝ ան-  
 հայտ) և 2011 թթ. (լուս.՝ Ս. Կարապետ-  
 յանի)

Surb Sargis (Aziz Sarkis) Kilisesi, Khdz-  
 gonk Manastırı, kuzeyden 1910'lar (bil-  
 inmeyen fotoğrafçı) ve 2011 (fotoğraf S.  
 Garabedyan)

St. Sargis Church of Khetzkonk Mo-  
 nastery from the north in the 1910s  
 (unknown photographer) and in 2011  
 (photo by S. Karapetian)
