ԵՂԵՌՆ՝  
ԵՂԵՌՆԻՉ ՇԵՏՈ

ANOTHER GENOCIDE  
AFTER THE GENOCIDE

After the Genocide of 1915, particularly after the 1940s, the Turkish powers started another, cultural, genocide in order to annihilate the colossal heritage left by the natives of the occupied Armenian lands (primarily of Western Armenia): thousands of monuments fell prey to Turkish vandalism simply because they betrayed the historical reality. The irretrievable losses caused to Armenian culture become even greater given the fact that most of the annihilated monuments were never studied, or at least documented.

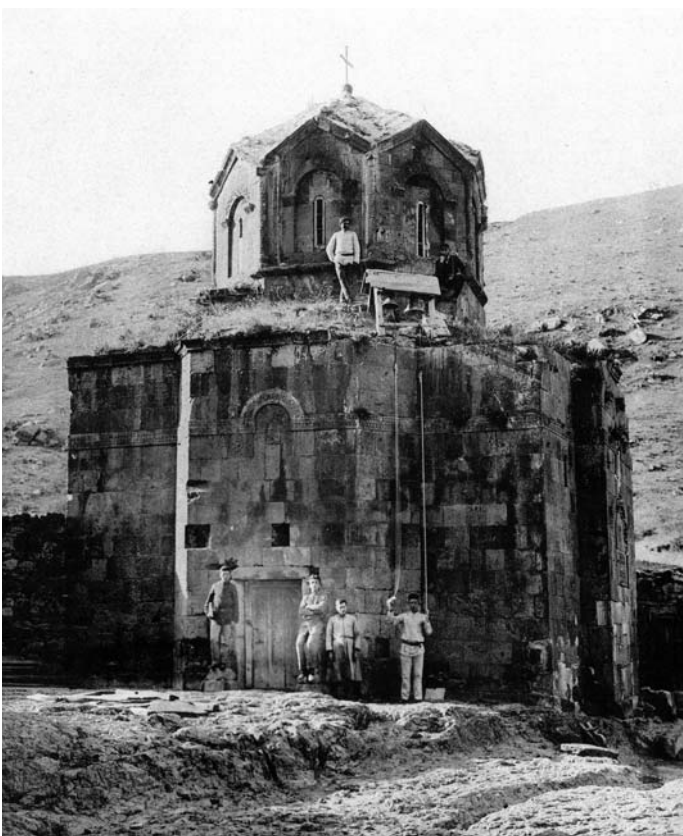
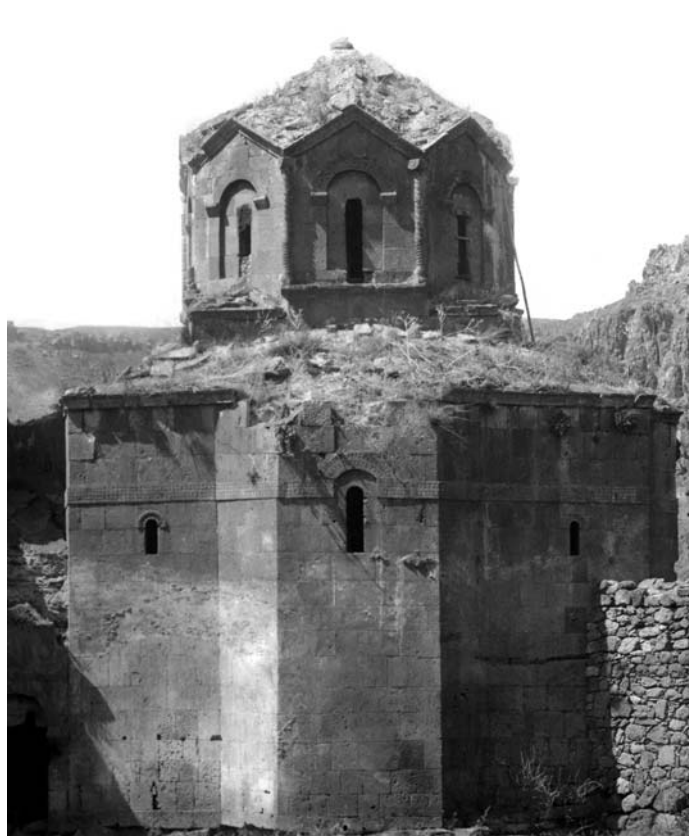
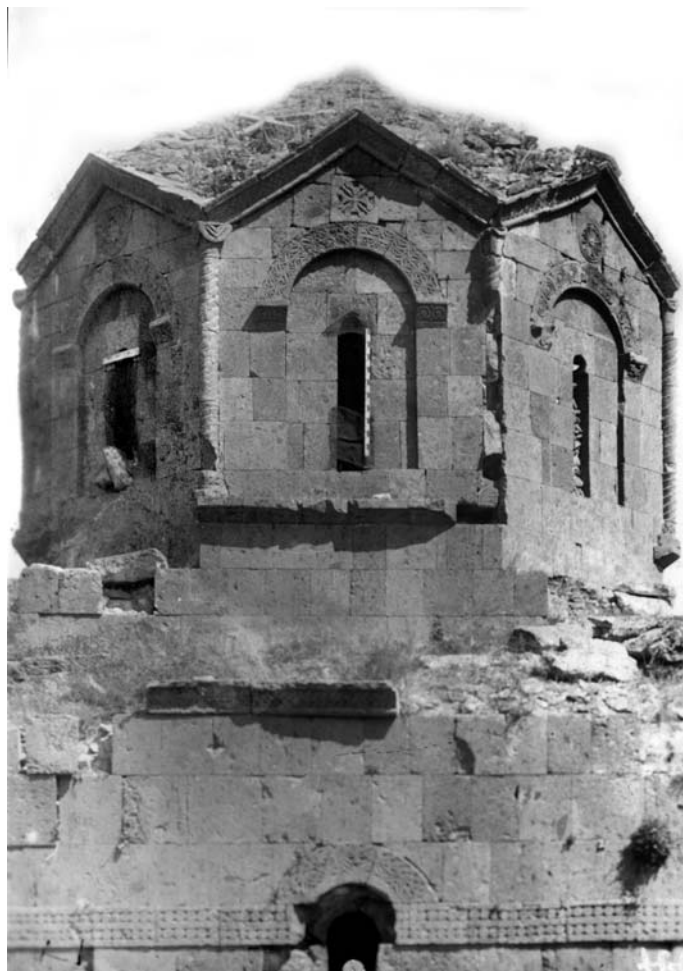
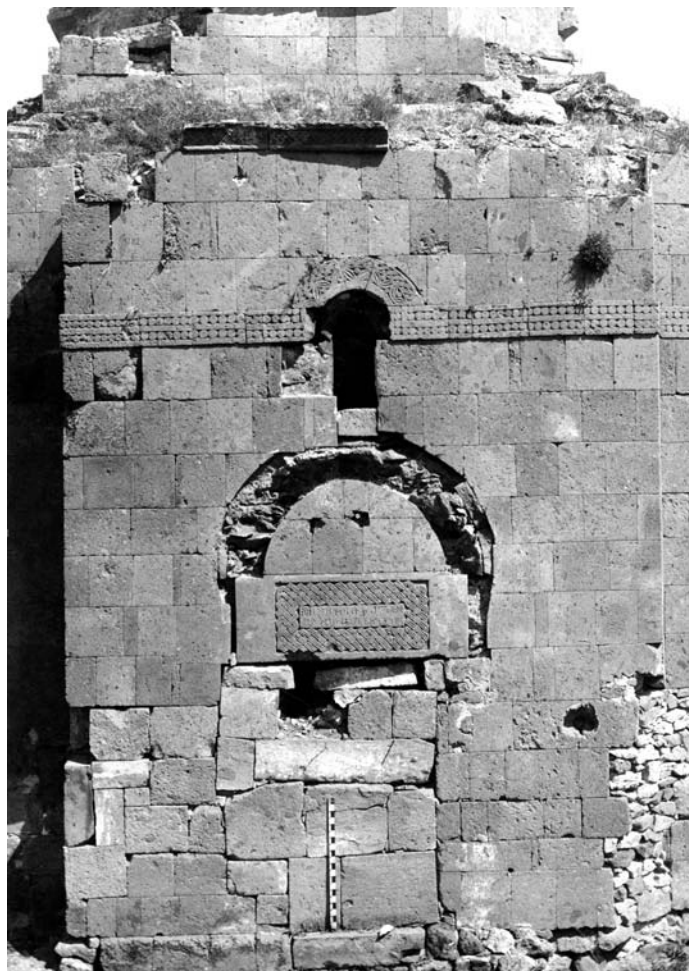
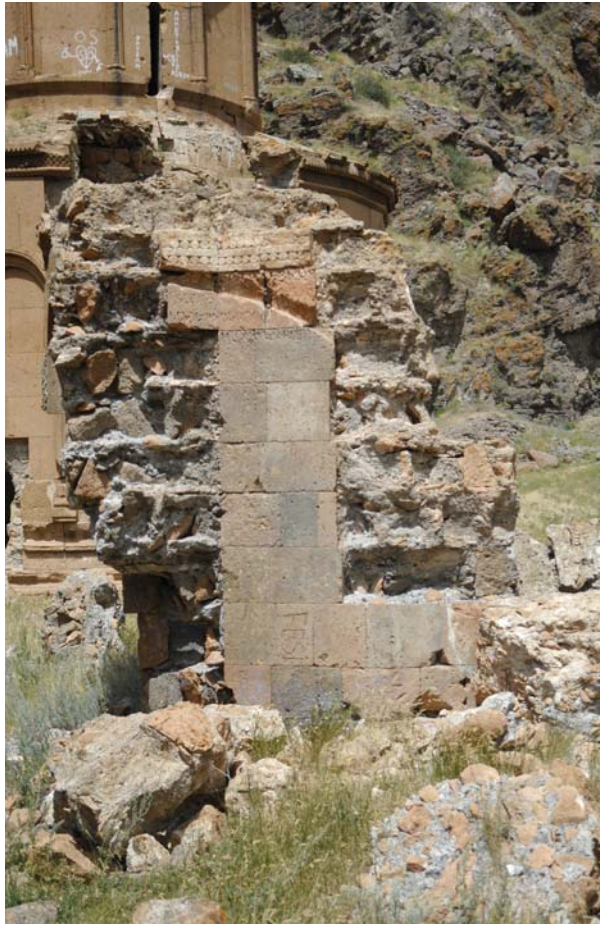
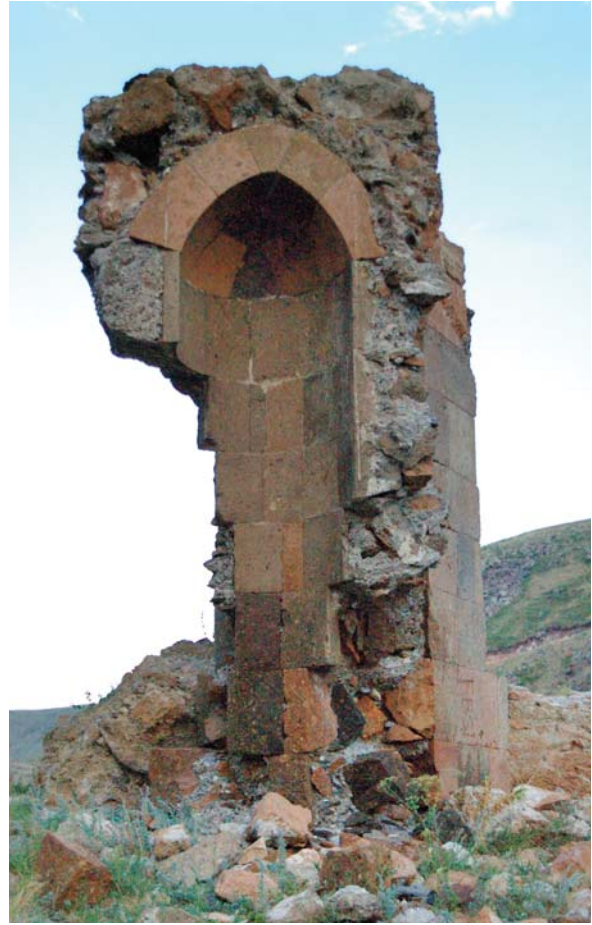
**Խծկոնքի վանքի Սբ. Կարապետ եկեղեցին հյուսիս-արևմուտքից և արևելքից, հատվածներ եկեղեցուց (լուս. հեղ.՝ անհայտ, 1910-ական թթ.) և շինության մնացորդները (լուս.՝ Ս. Կարապետյանի, 2011 թ.)**

**Soub Karapet (Holy Forerunner) Church of Khetzkonk Monastery from the north-west and east; partial views of the church (unknown photographer, 1910s) and its remnants (photos by S. Karapetian, 2011)**

It was blown up between the 1940s and 1950s. As of 2011, only a very small section of its eastern wall still survived to a height of 3 metres.

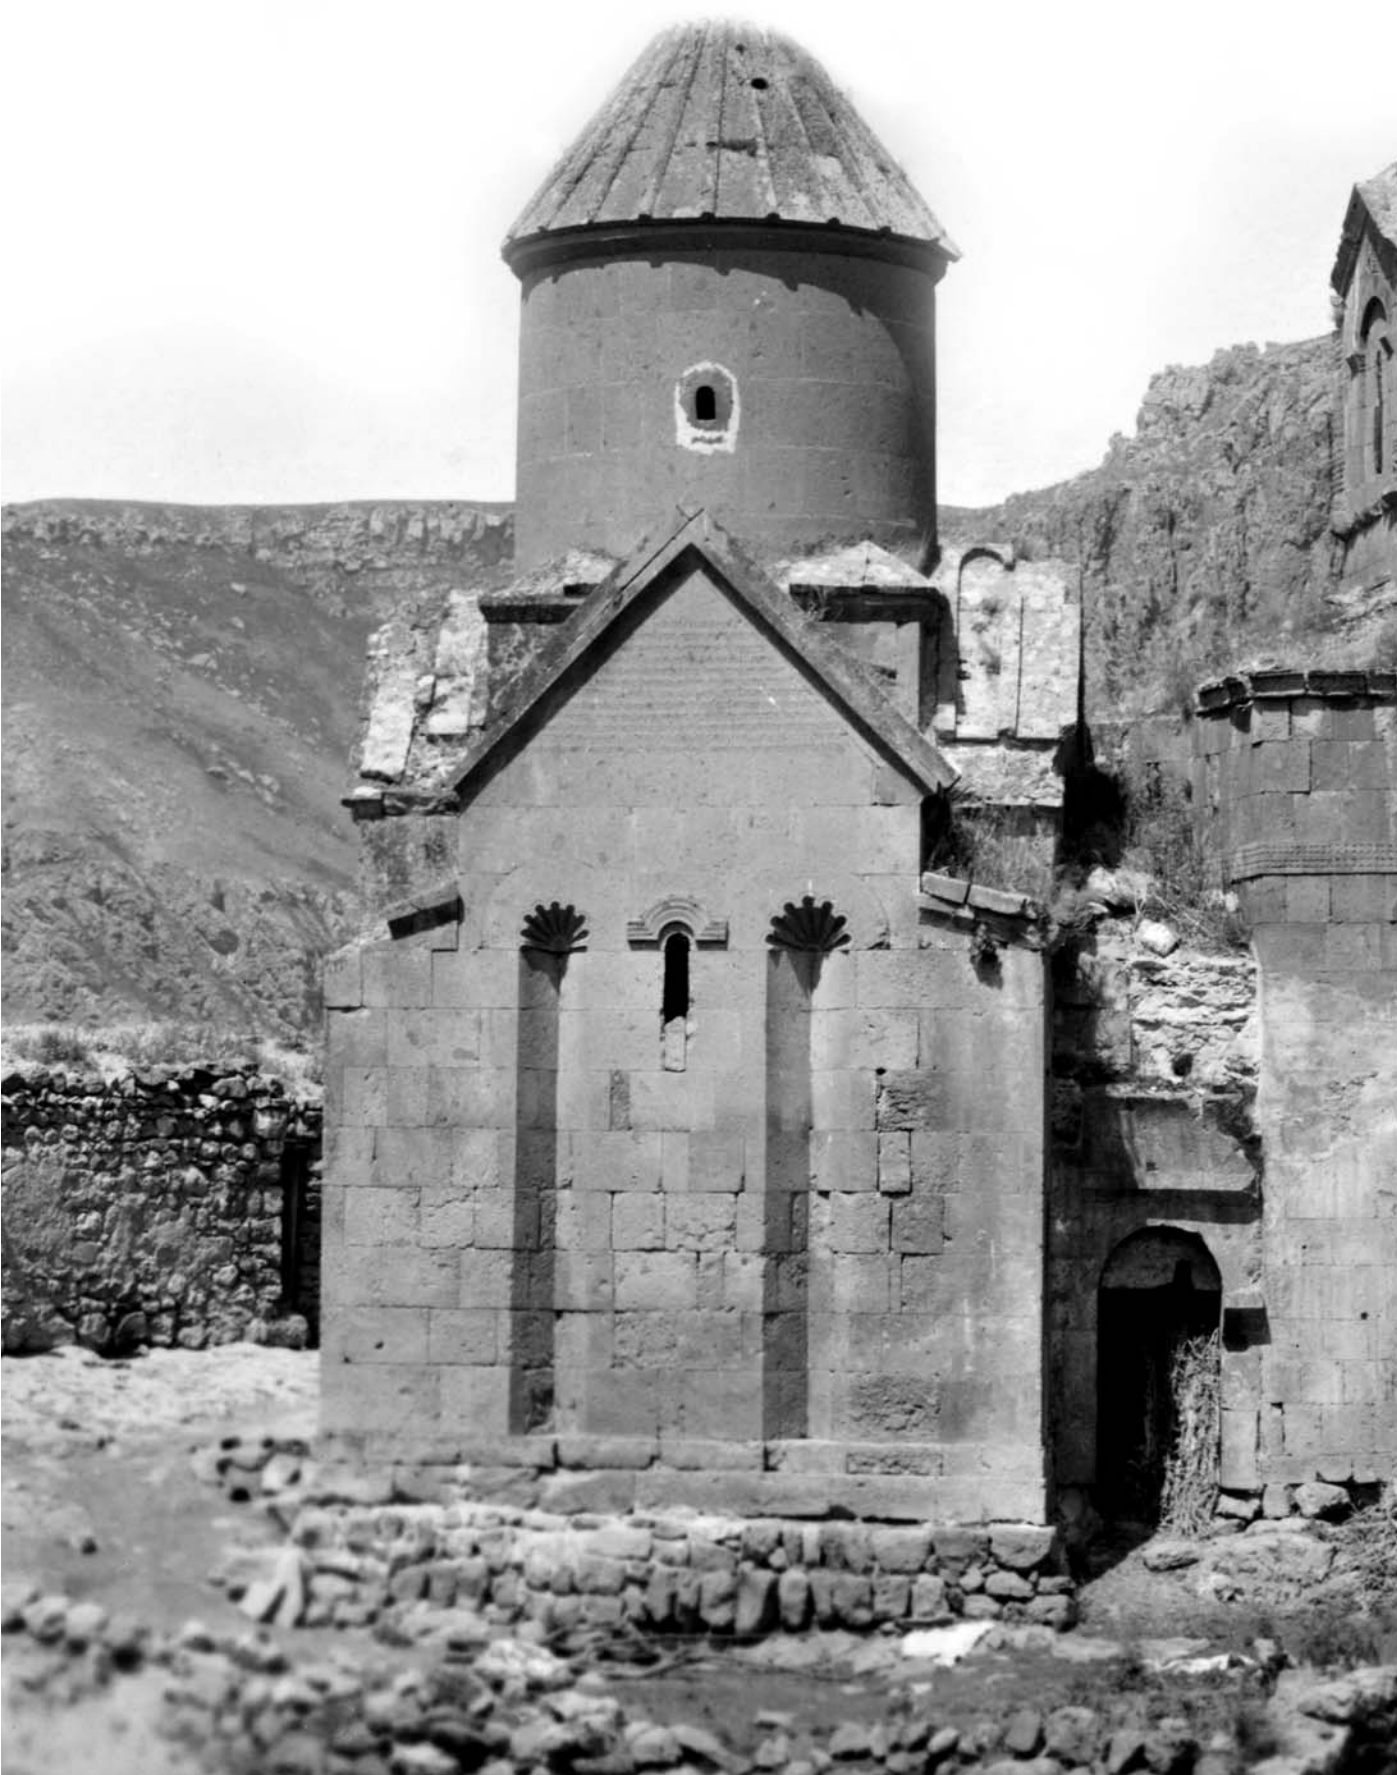
**Խծկոնքի վանքի Սբ. Աստվածածին եկեղեցին արևելքից (լուս. հեղ.՝ անհայտ, 1910-ական թթ.) և եկեղեցու մնացորդները (լուս.՝ Ս. Կարապետյանի, 2011 թ.)**

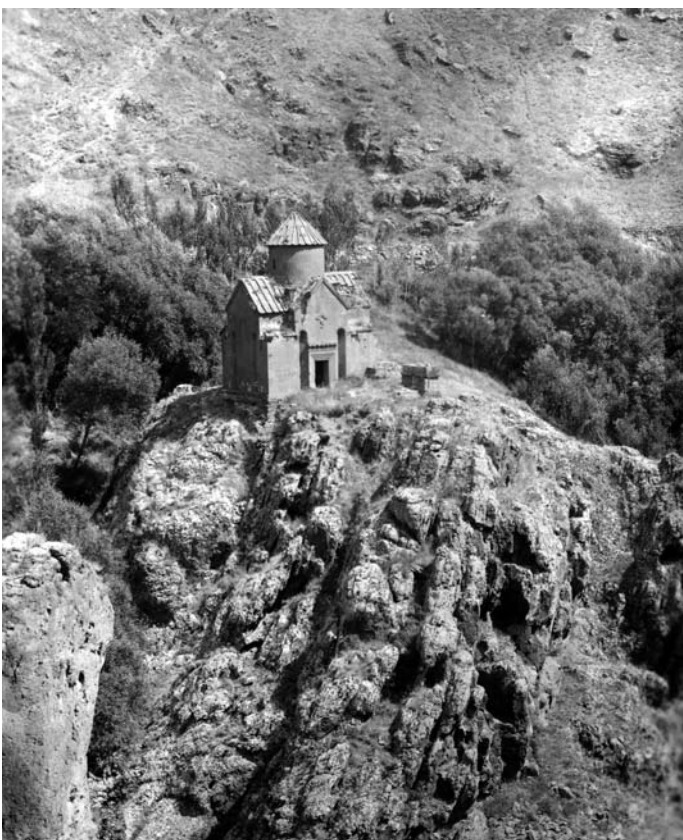
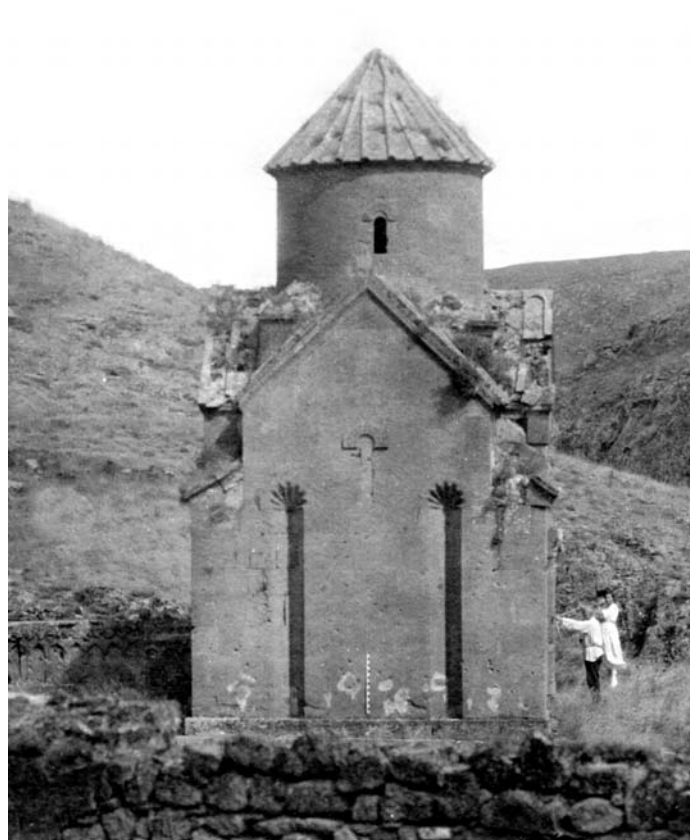
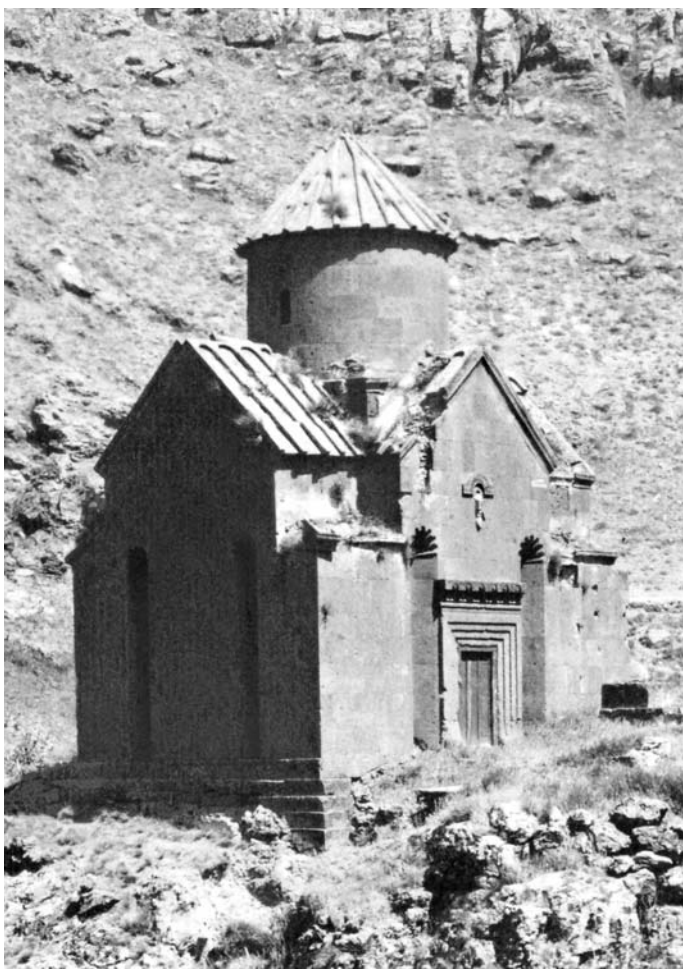
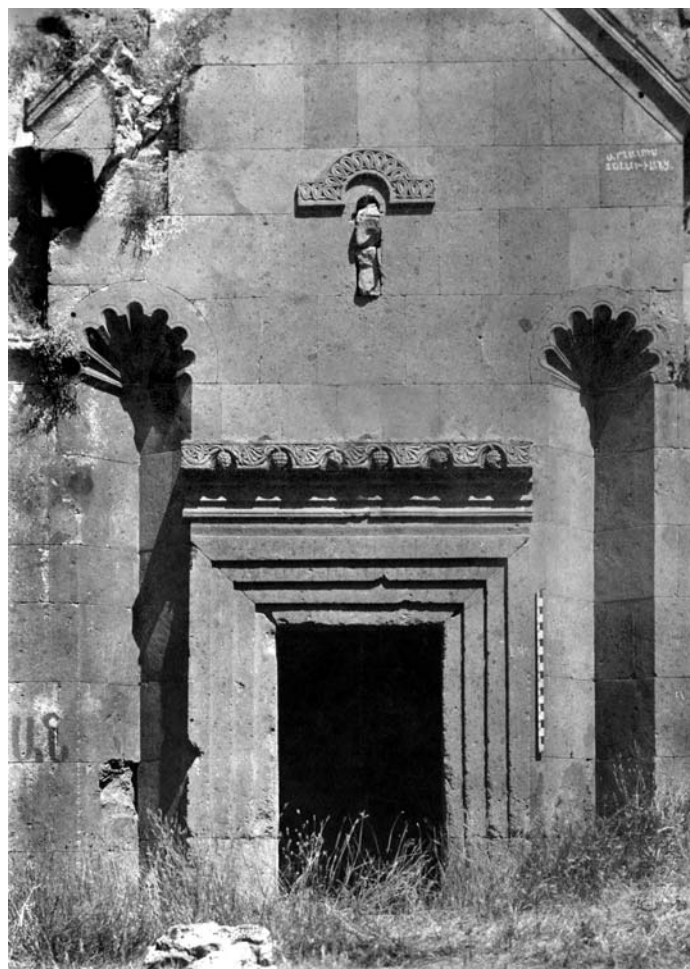
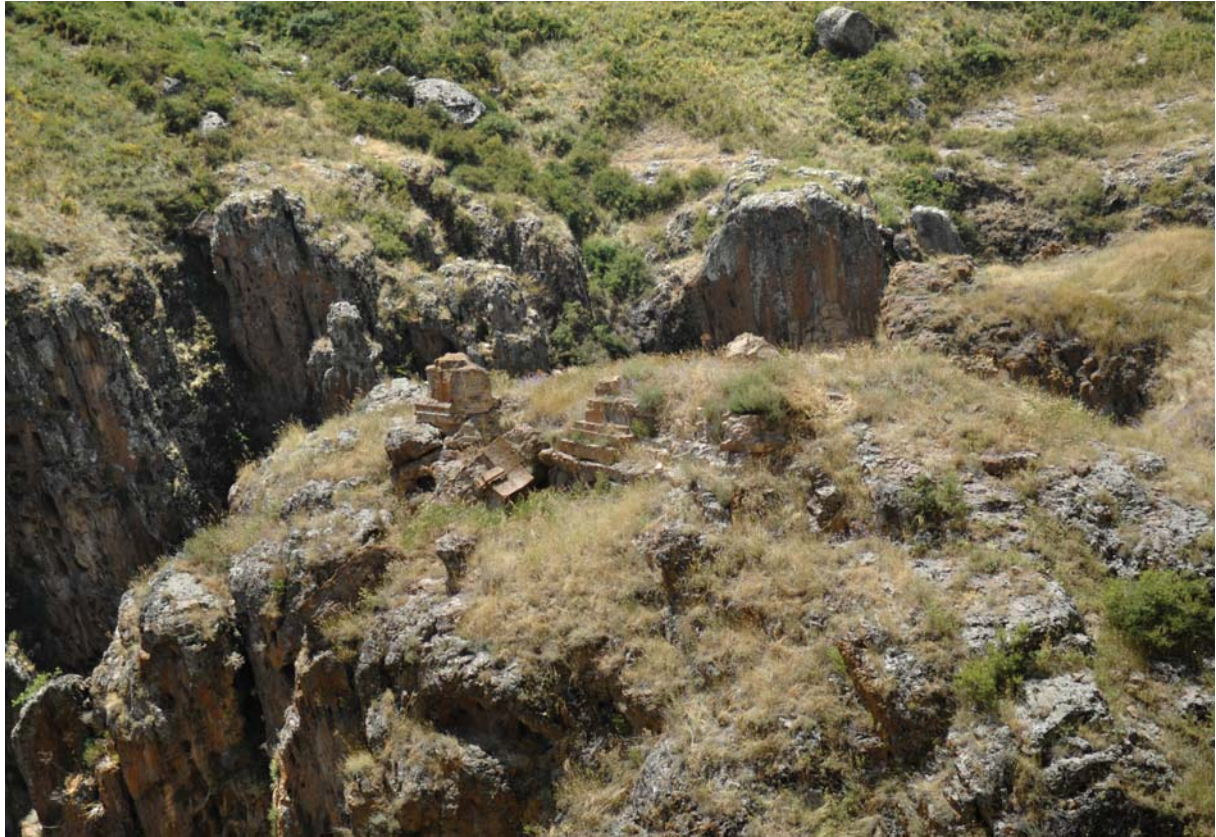
Խժկոնքի վանքի Սր. Ստեփանոս եկեղեցին հարավ-արևմուտքից և արևմուտքից (լուս. հեղ.՝ անհայտ, 1910-ական թթ.), եկեղեցու մնացորդները (լուս.՝ Ս. Կարապետյանի, 2011 թ.)

Khedzgonk Manastırı'nın Surb Sdepanos (Aziz Stefan) Kilisesi, güneybatıdan ve batıdan (bilinmeyen fotoğrafçı, 1910'lar), kilise kalıntıları (fotoğraf S. Garabedyan, 2011)

St. Stepanos was blown up between the 1940s and 1950s, its finely-finished revetment stones being carried away from the site.

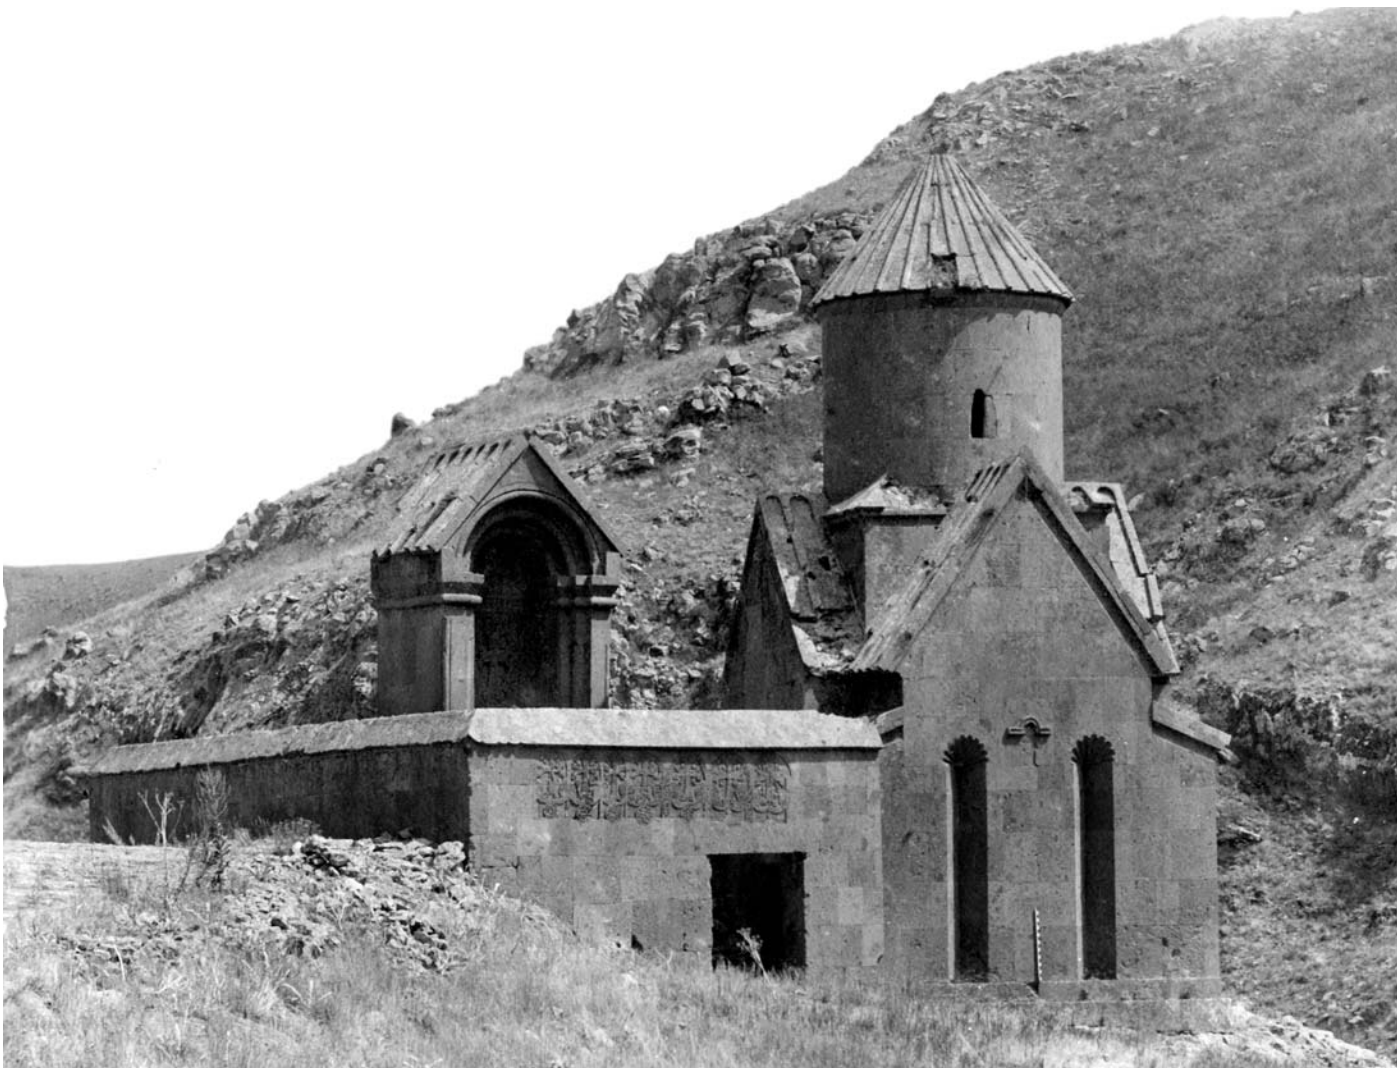
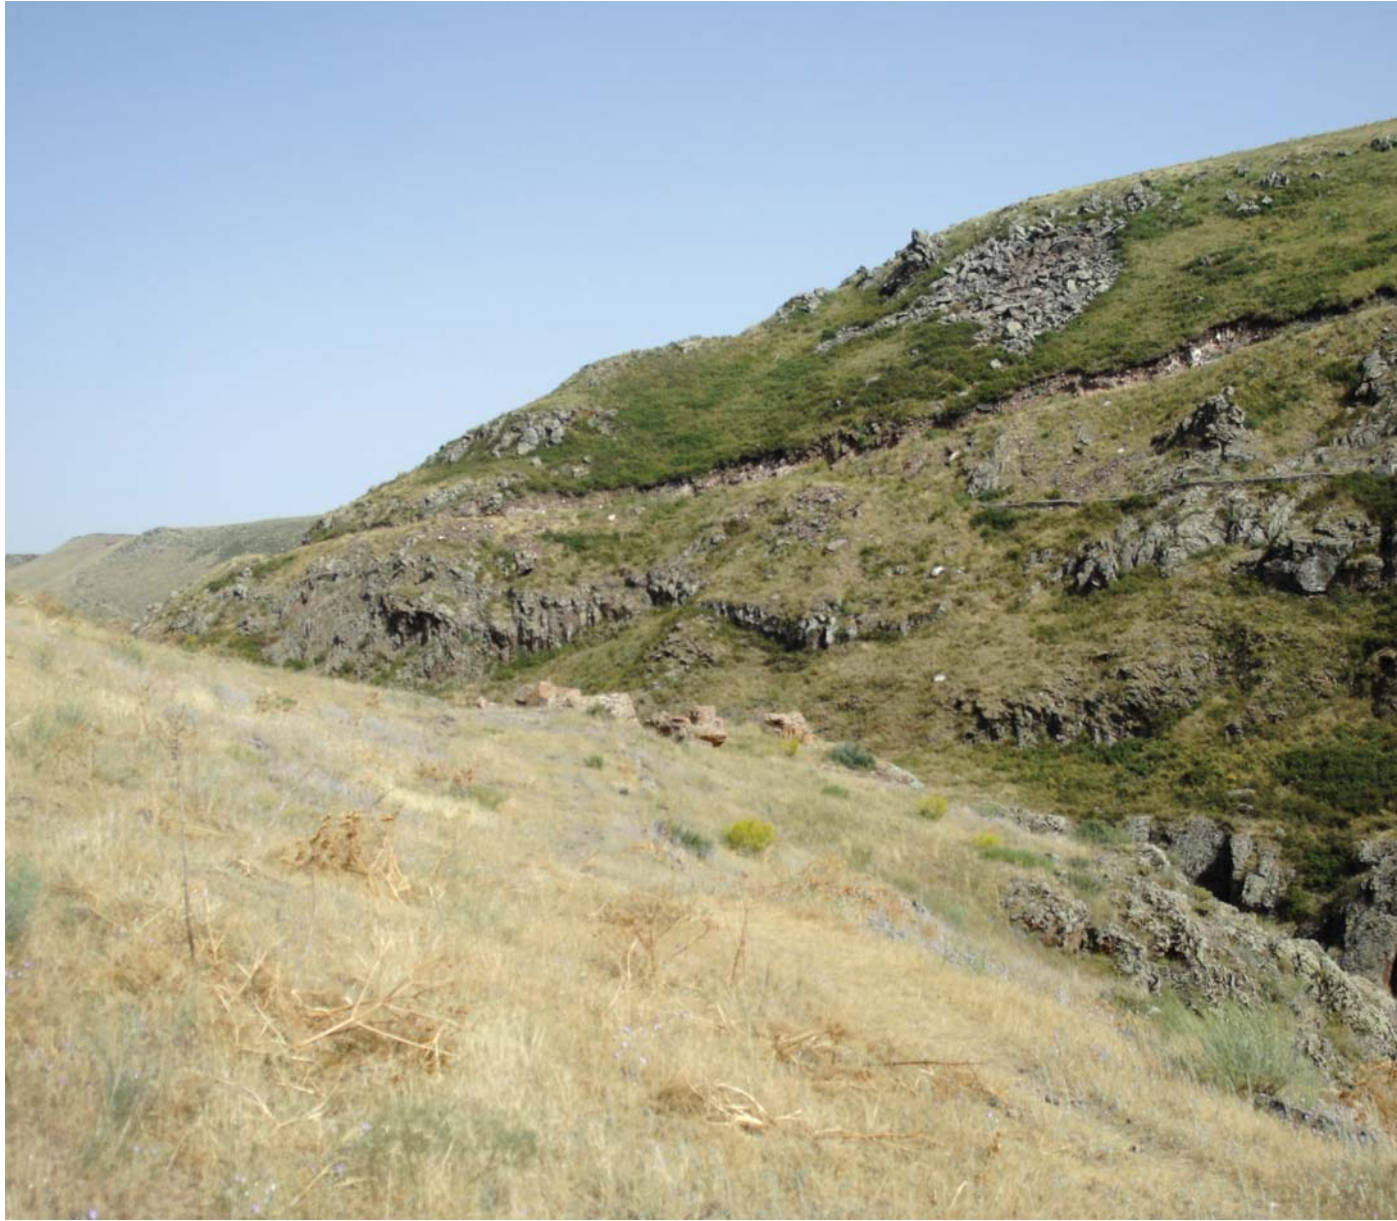
**Խժկոնքի վանքի Սբ. Գրիգոր Լուսավորիչ եկեղեցին՝ հյուսիս-արևմուտքից (լուս. հեղ.՝ անհայտ, 1910-ական թթ.) և եկեղեցու մնացորդները (լուս.՝ Ս. Կարապետյանի, 2011 թ.), չափ.՝ Ա. Հակոբյանի, 2011 թ.**

**Khedzgonk Manastırı'nın Surb Grigor Lusavoriç (Aziz Aydınlatıcı Grigor) Kilisesi, kuzeybatıdan (bilinmeyen fotoğrafçı, 1910'lar), kilise kalıntıları (fotoğraf S. Garbedyan, 2011), ölçüm A. Hagobyan, 2011**

Sourb Lusavorich was exploded together with the other churches of the monastery between the 1940s and 1950s. The finely-finished stones of its revetment were moved away from the site and appropriated.

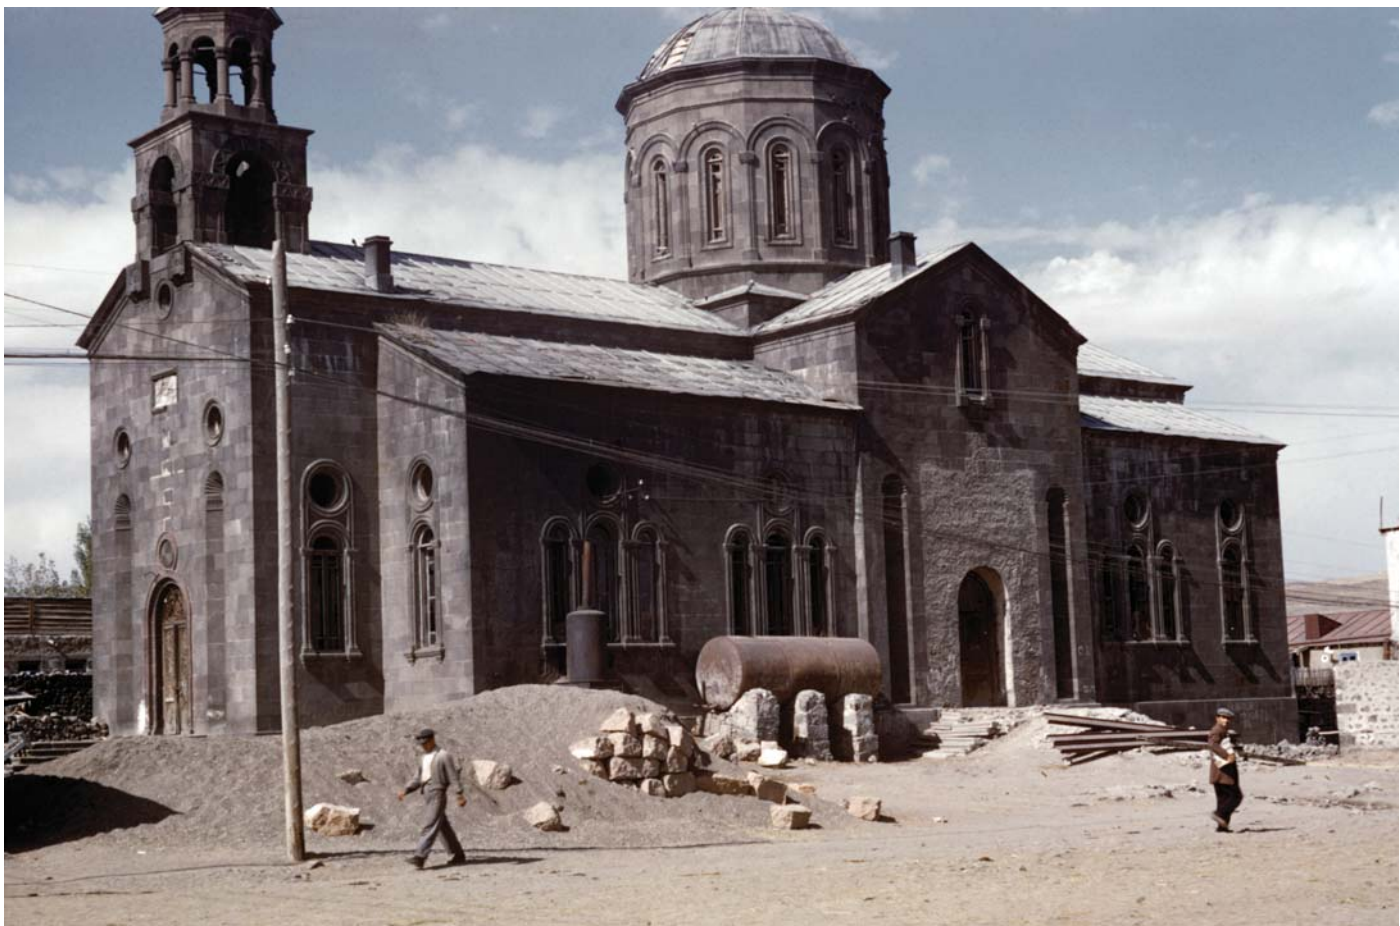
Կարսի Սբ. Գրիգոր Լուսավորիչ եկեղեցին հարավ-արևմուտքից (լուս.՝ Ժ-Մ. Թիերրիի, 1959 թ.) և եկեղեցատեղին նրա՝ հիմնահատակ ավերումից հետո (լուս.՝ Ա. Հախնազարյանի, 1960-ական թթ. վերջ)

Kars'ın Surb Grigor Lusavoriç (Aziz Aydınlatıcı Grigor) Kilisesi, güneybatıdan (fotoğraflar J.-M. Thierry, 1959), yok edilmiş kiliseden parçalar (fotoğraflar A. Haknazaryan, 1960'ların sonları)

The Turkish powers levelled the church to the ground in the early 1960s: only its doors, made through Gayane Pinachiants' means, escaped destruction.

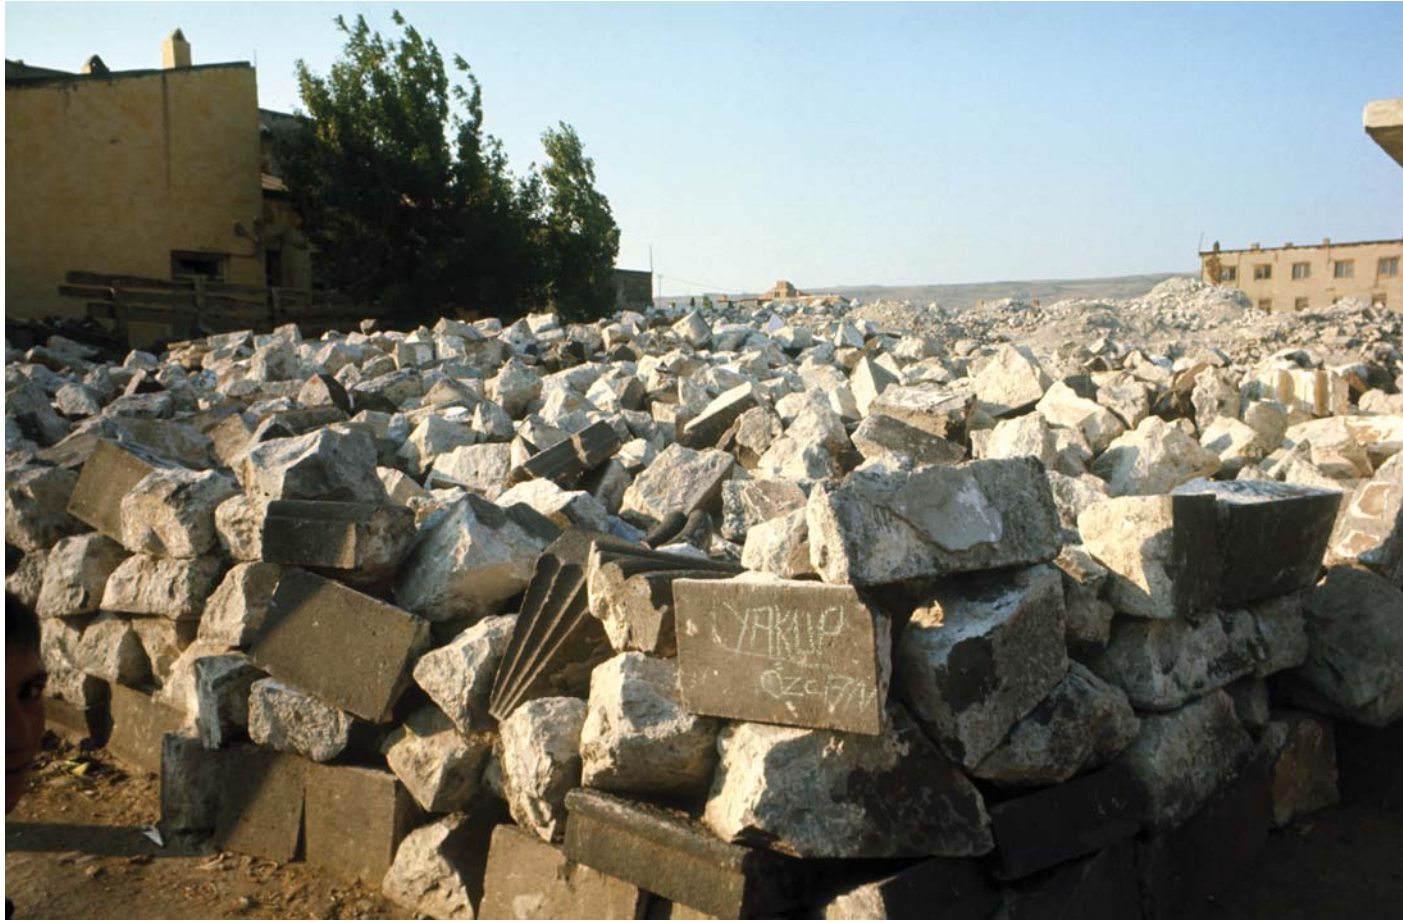
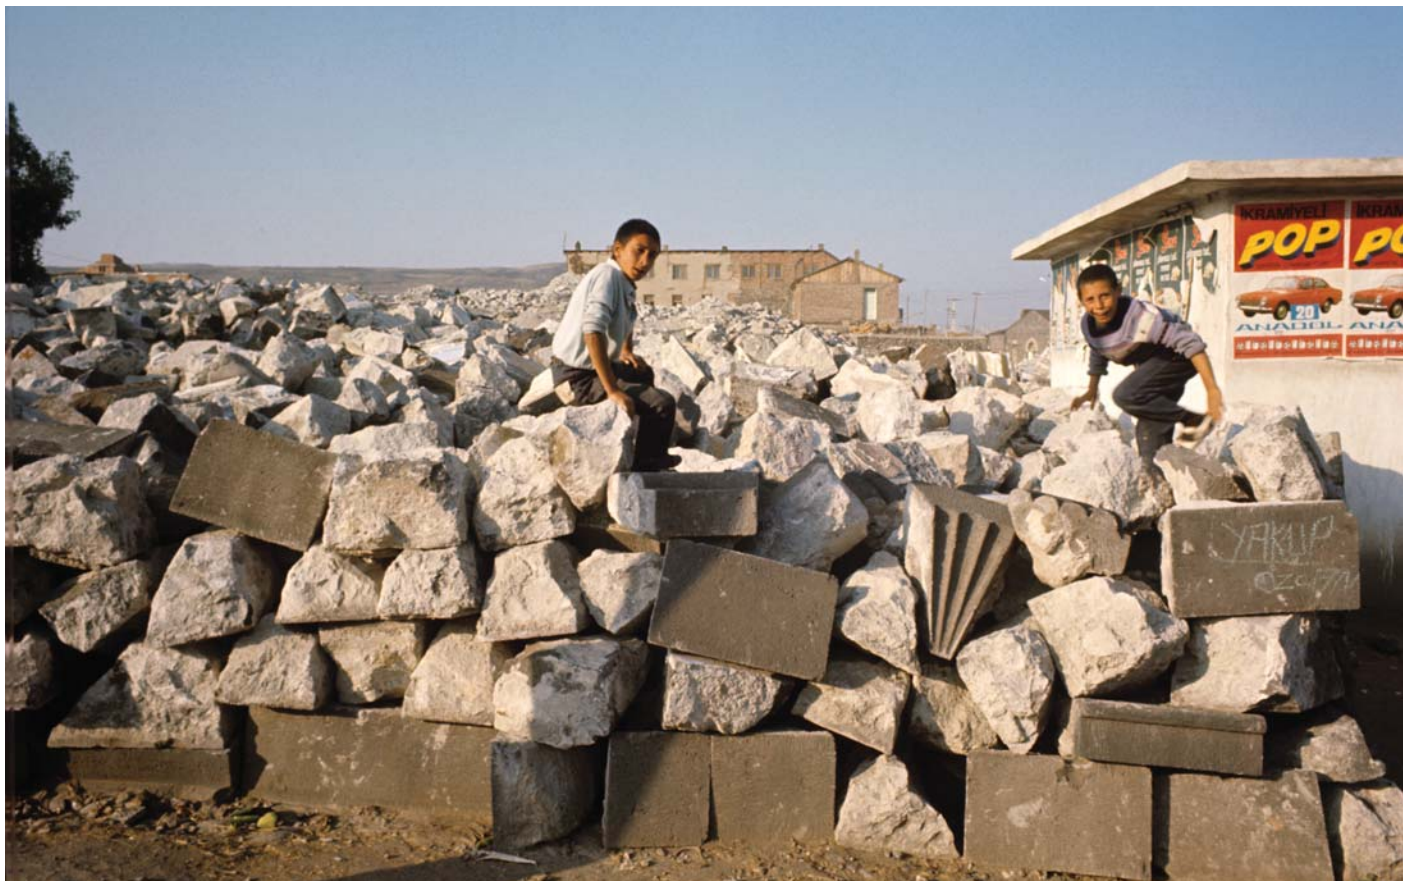
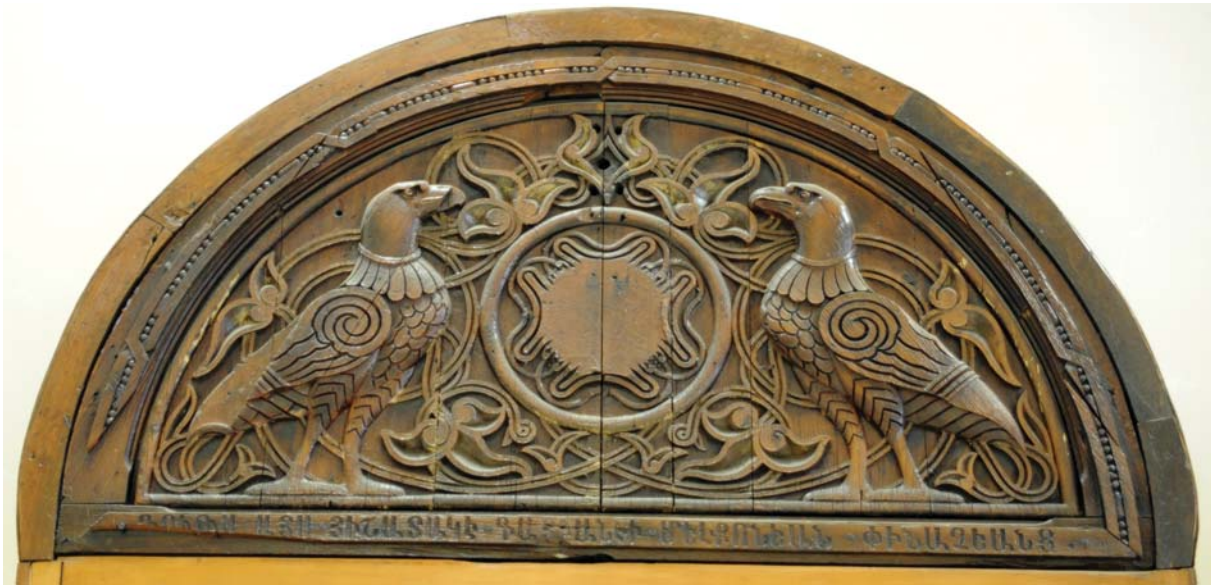
Կարսի Սբ. Գրիգոր Լուսավորիչ եկեղեցու արևմտյան մուտքի երկփեղկ դուռը (լուս.՝ Ժ-Մ. Թիերրի, 1959 թ.), դուռը Կարսի պատմության թանգարանում խաչաքանդակները մասամբ ոչնչացնելուց հետո (լուս.՝ Ս. Կարապետյանի, 2013 թ.)

The double door of the western entrance of St. Grigor Lusavorich (Gregory the Enlightener) Church of Kars (photo by J.-M. Thierry, 1959); the door of the church with scraped cross wings: kept in the History Museum of Kars (photos by S. Karapetian, 2013)

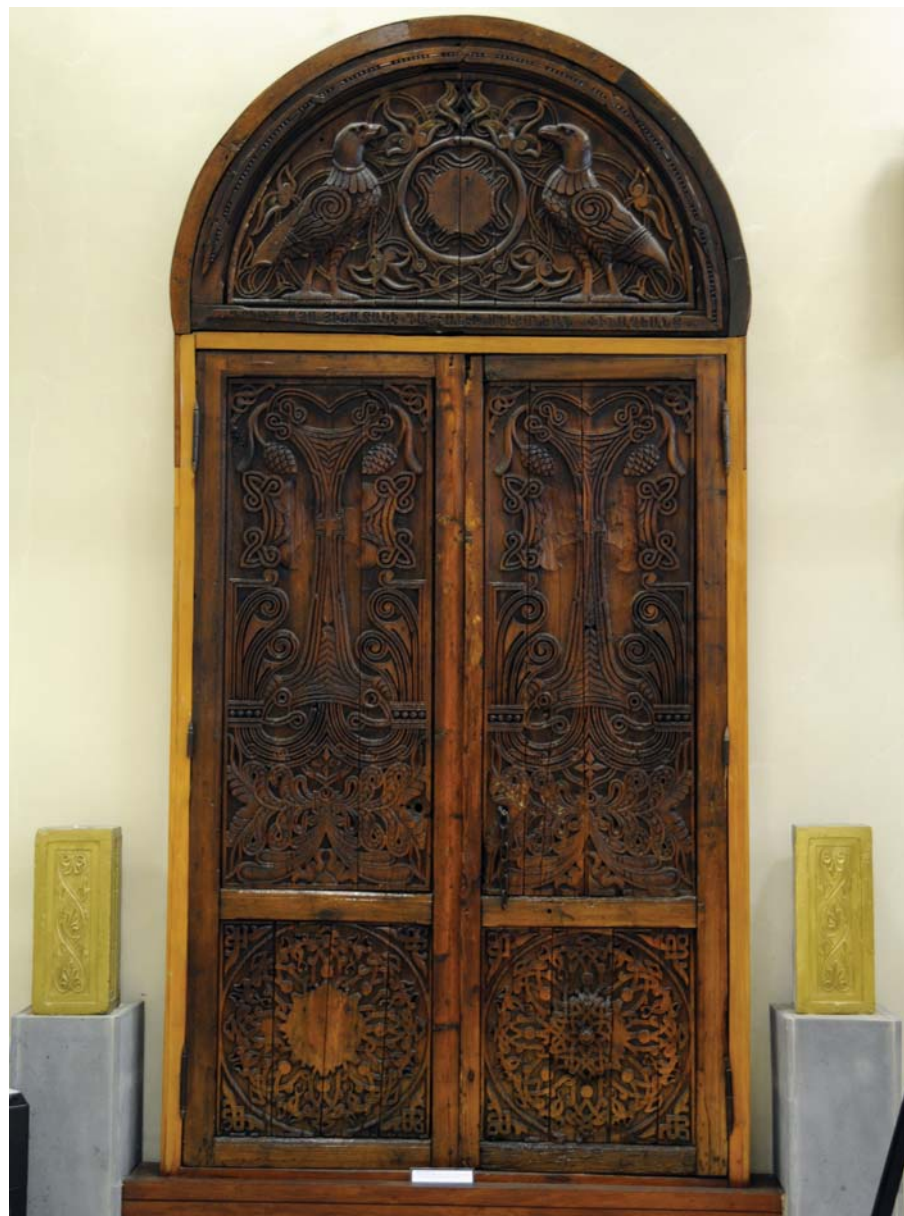
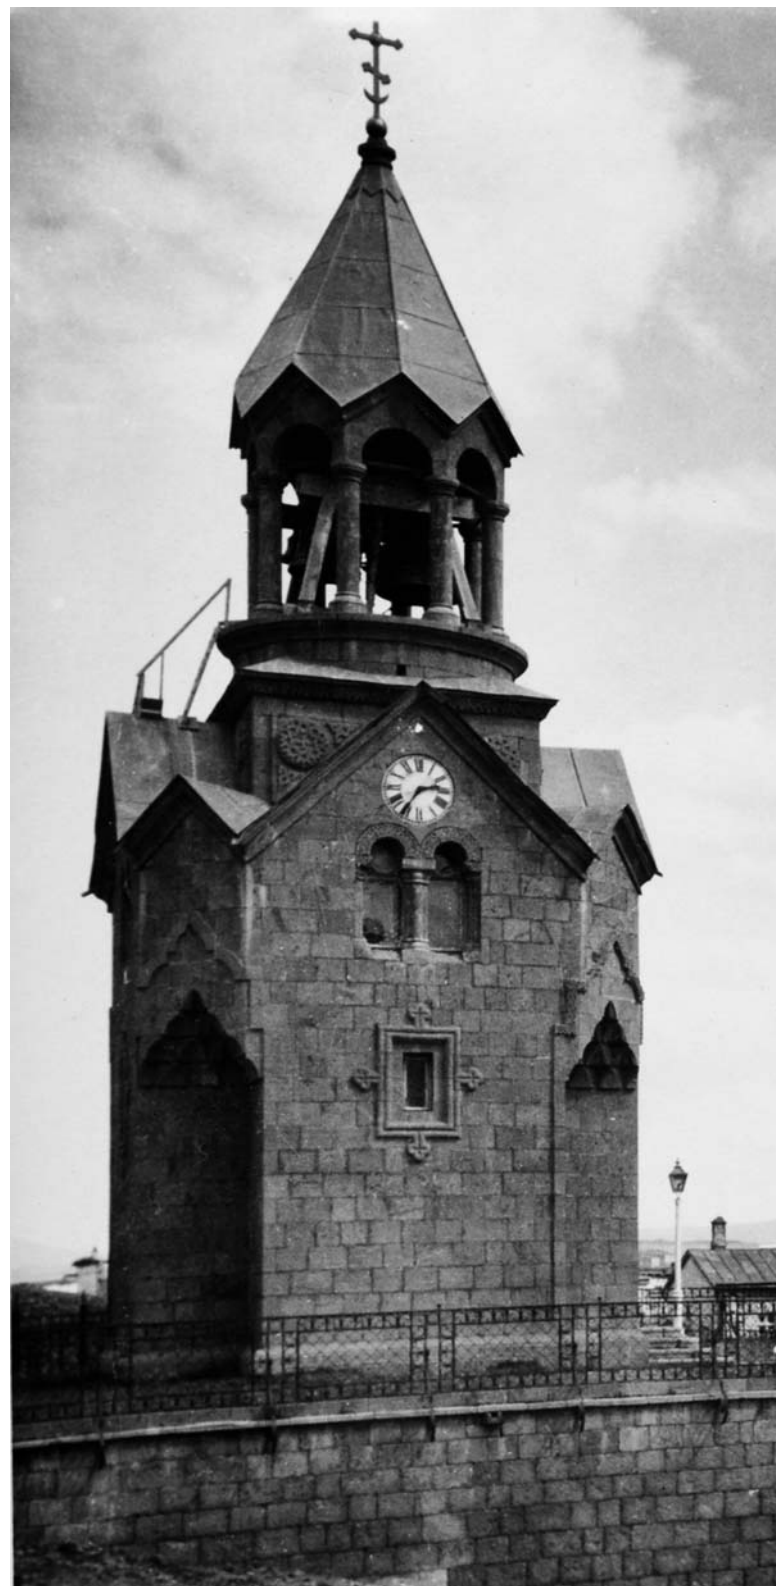
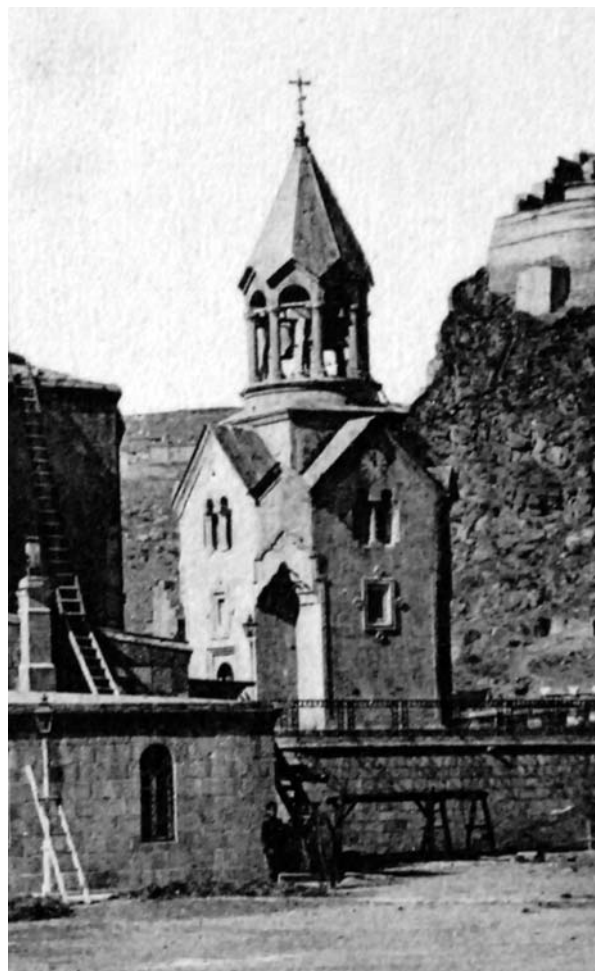
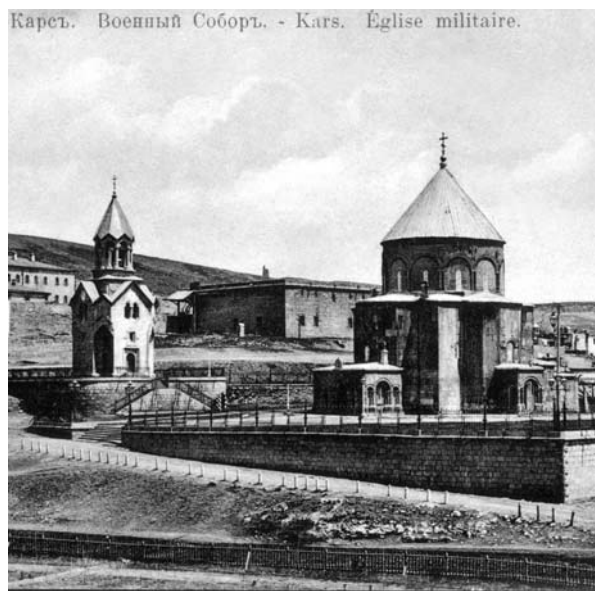
Կարսի Սբ. Առաքելոց եկեղեցու զանգակատունը (1888 թ.) եկեղեցուց հազիվ 30 մ հյուսիս՝ շուրջ 5 մ ավելի բարձր հարթակի վրա (լուս.՝ ըստ ժՁ դարավերջի և Ի դարասկզբի բացիկների)

The belfry (1888) of Sourb Arakelots (Holy Apostles') Church of Kars standing hardly 30 metres north of it, on a platform about 5 metres higher than it (photos reprinted from post-cards of the late 19th and early 20th centuries)
