ԵՂԵՌՆ՝  
ԵՂԵՌՆԻՉ ՇԵՏՈ

ANOTHER GENOCIDE  
AFTER THE GENOCIDE

After the Genocide of 1915, particularly after the 1940s, the Turkish powers started another, cultural, genocide in order to annihilate the colossal heritage left by the natives of the occupied Armenian lands (primarily of Western Armenia): thousands of monuments fell prey to Turkish vandalism simply because they betrayed the historical reality. The irretrievable losses caused to Armenian culture become even greater given the fact that most of the annihilated monuments were never studied, or at least documented.

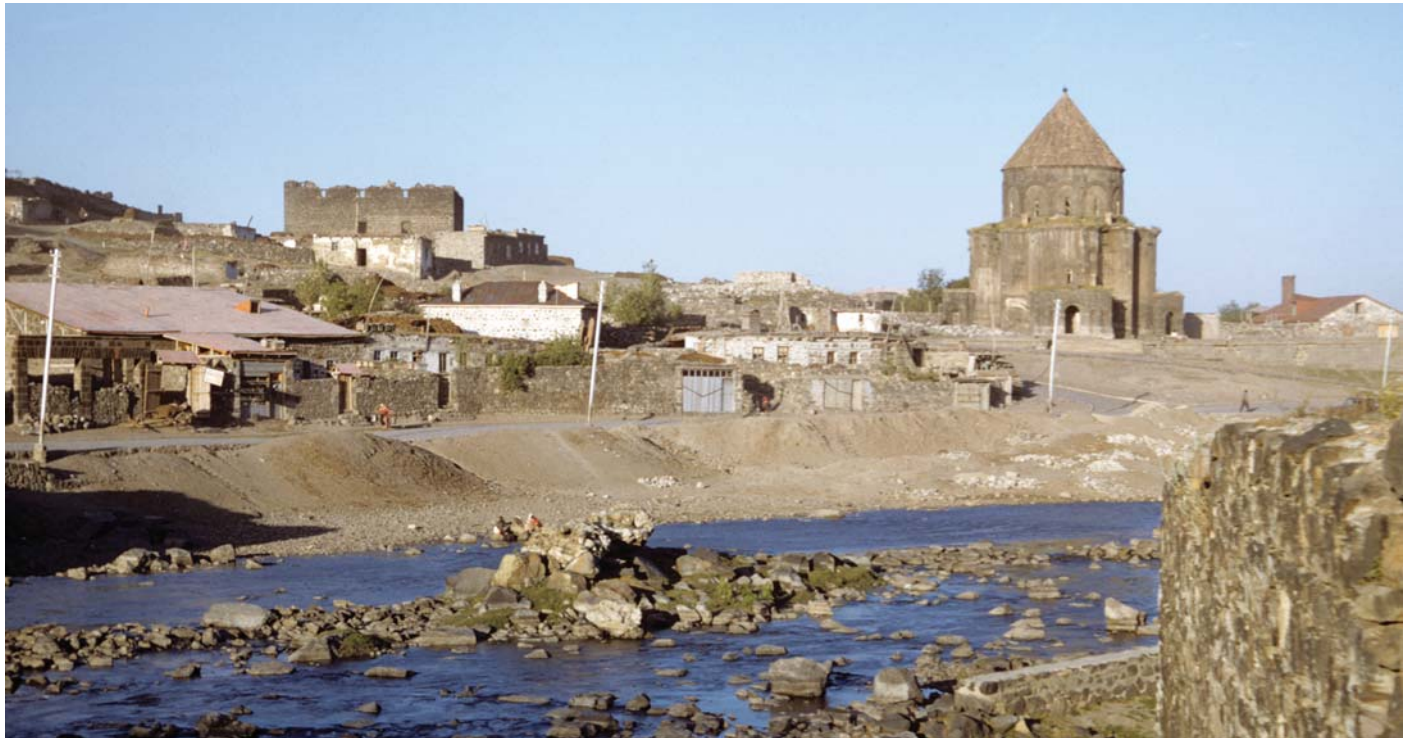
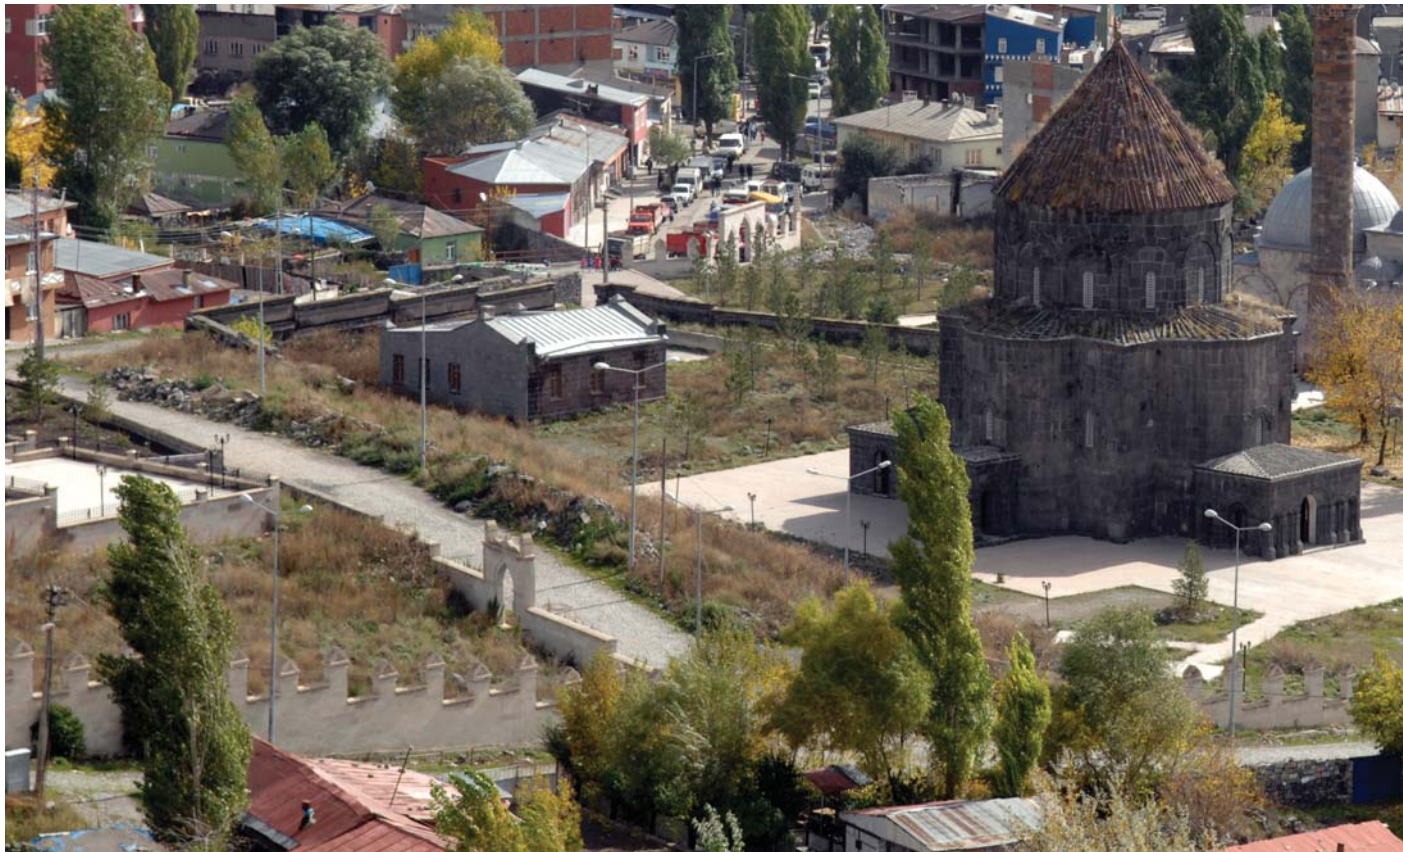
Կարսի Սբ. Առաքելոց եկեղեցին, որի զանգակատունն արդեն ավերված է (լուս.՝ Ժ.-Մ. Թիերրի, 1959 թ.), զանգակատան տեղը՝ ներկայացված սպիտակ շրջապարսպի մեջ (լուս.՝ Ս. Կարապետյանի, 2010 թ.)

Sourb Arakelots (Holy Apostles') Church of Kars without its belfry, which has been destroyed (photo by J.-M. Thierry, 1959); the belfry site, enclosed within ramparts of white (photo by S. Karapetian, 2010)

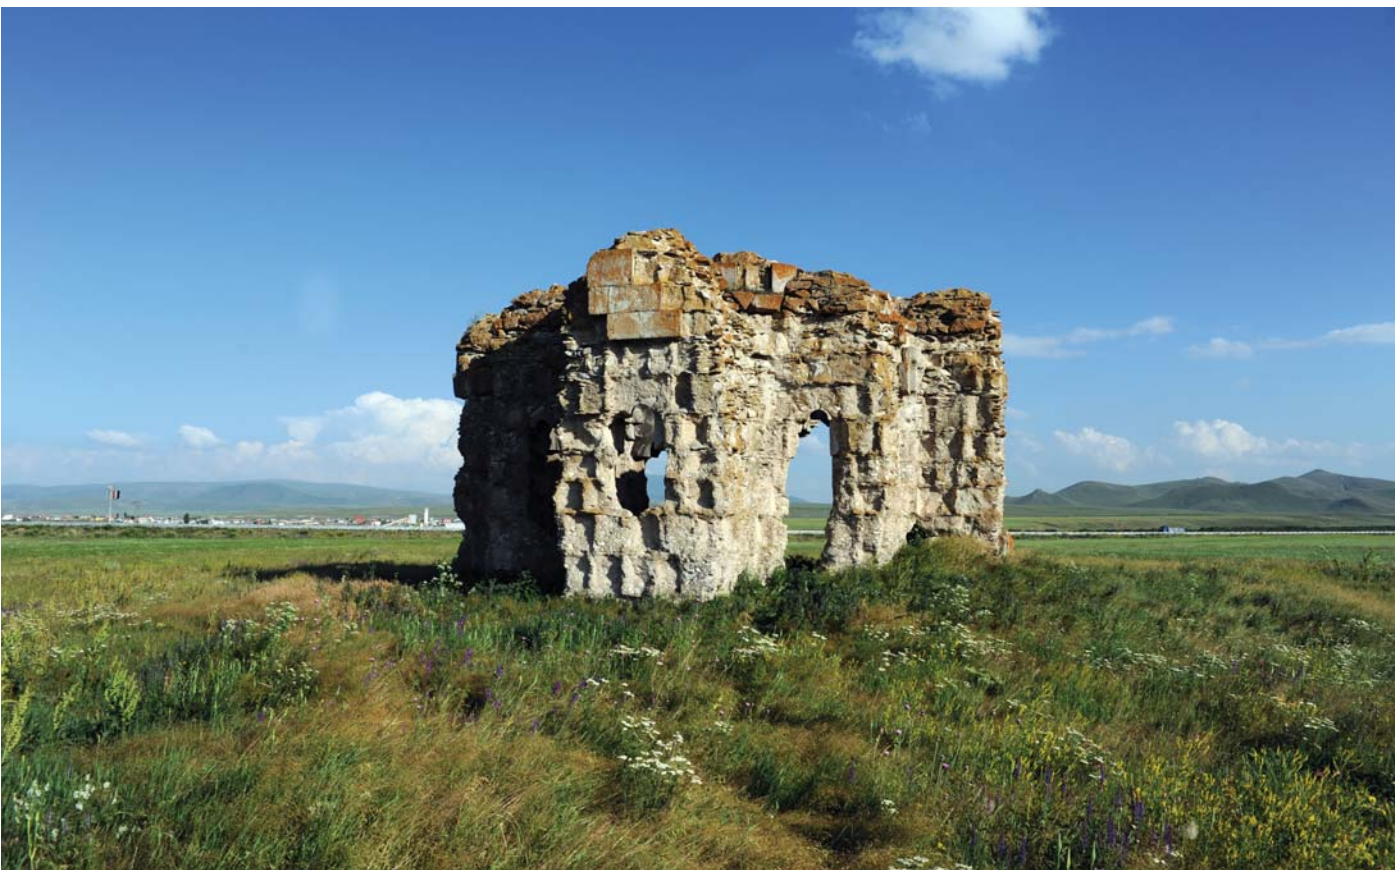
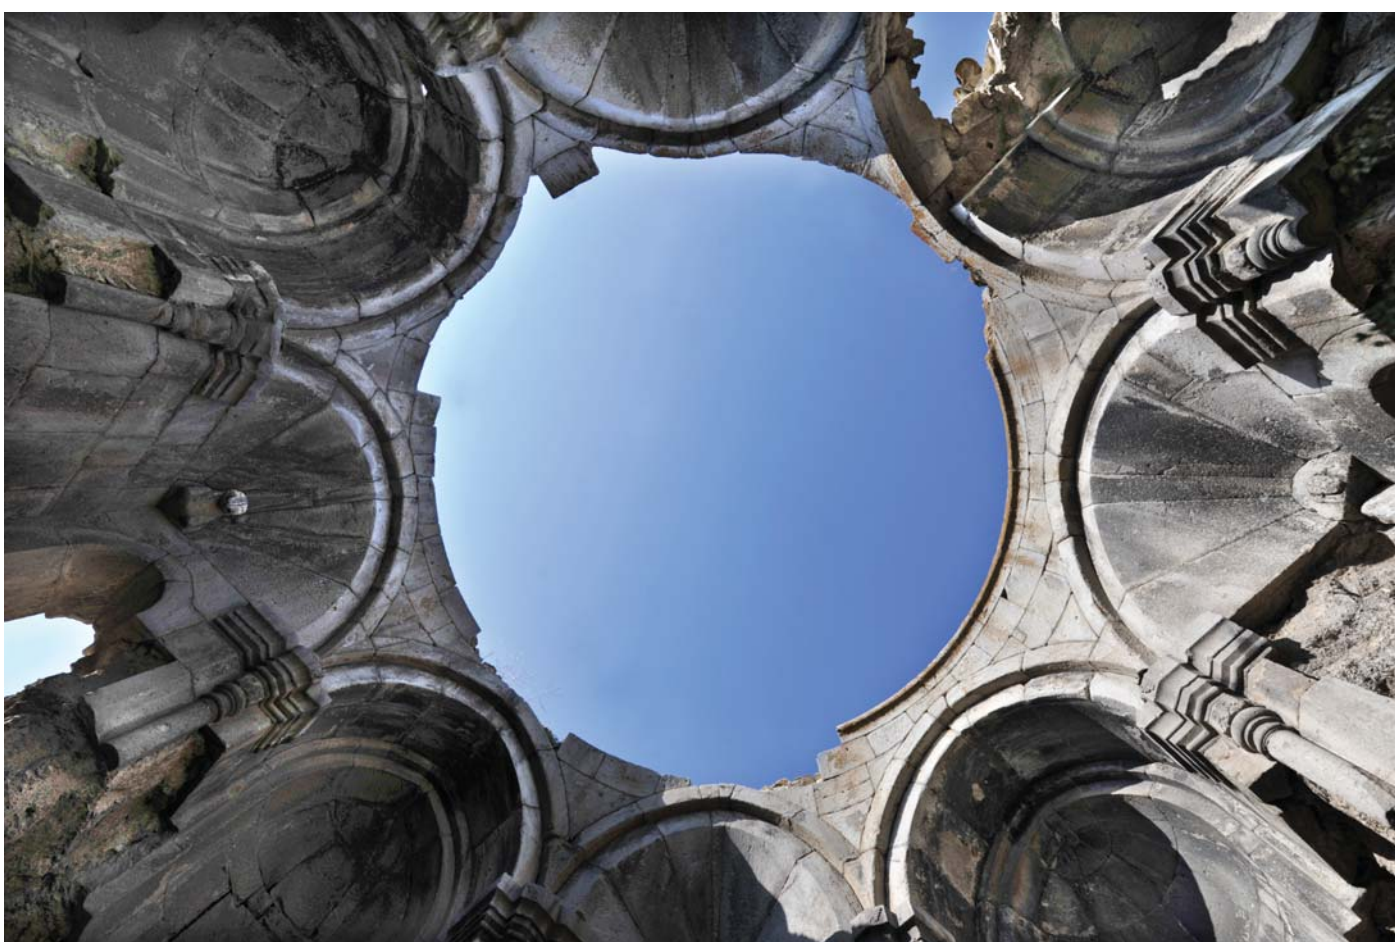
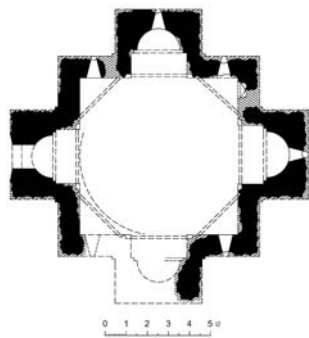
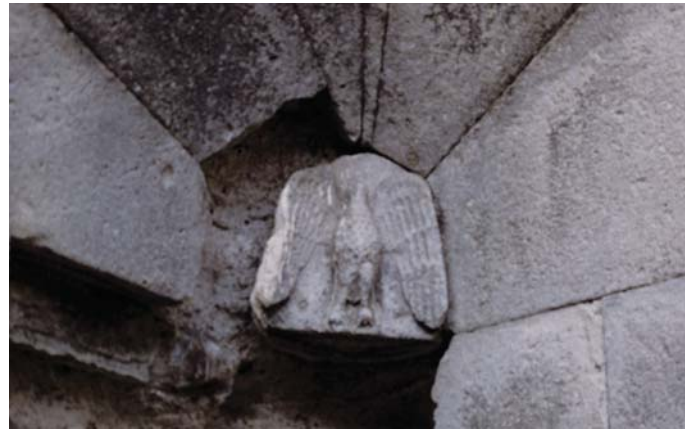
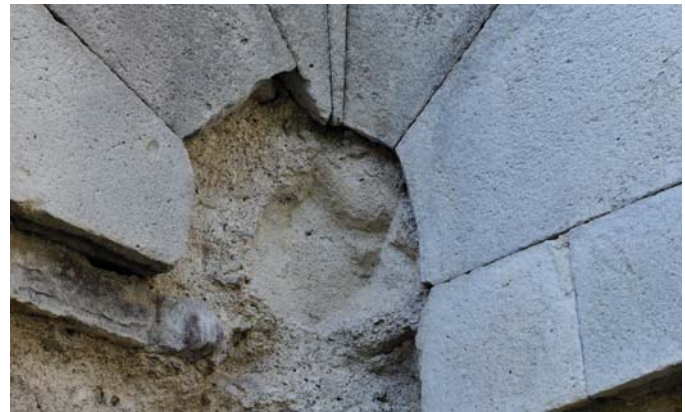
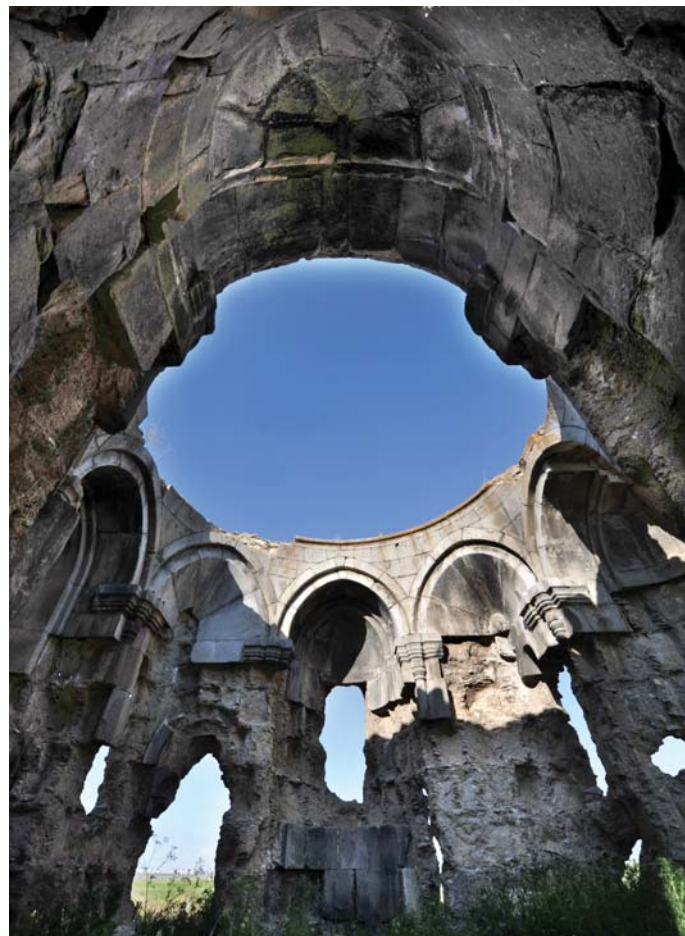
Consigned to total neglect, this rare architectural monument has served as a “quarry” for the inhabitants of the neighbourhood for many decades, in the aftermath of which, it has been stripped of most of its finely-dressed revetment stones.

The church has also lost the eagle relief of its inner north-eastern niche symbolising John the Evangelist.

The ruined church conventionally called Gmbet (Dome) from the north; its underdome space; its interior to the east (photos by S. Karapetian, 2014); the inner north-eastern niche of the church before (photo by J.-M. Thierry, 1982) and after the annihilation of the eagle relief (photo by S. Karapetian, 2014); measurement by A. Hakobian, 2014

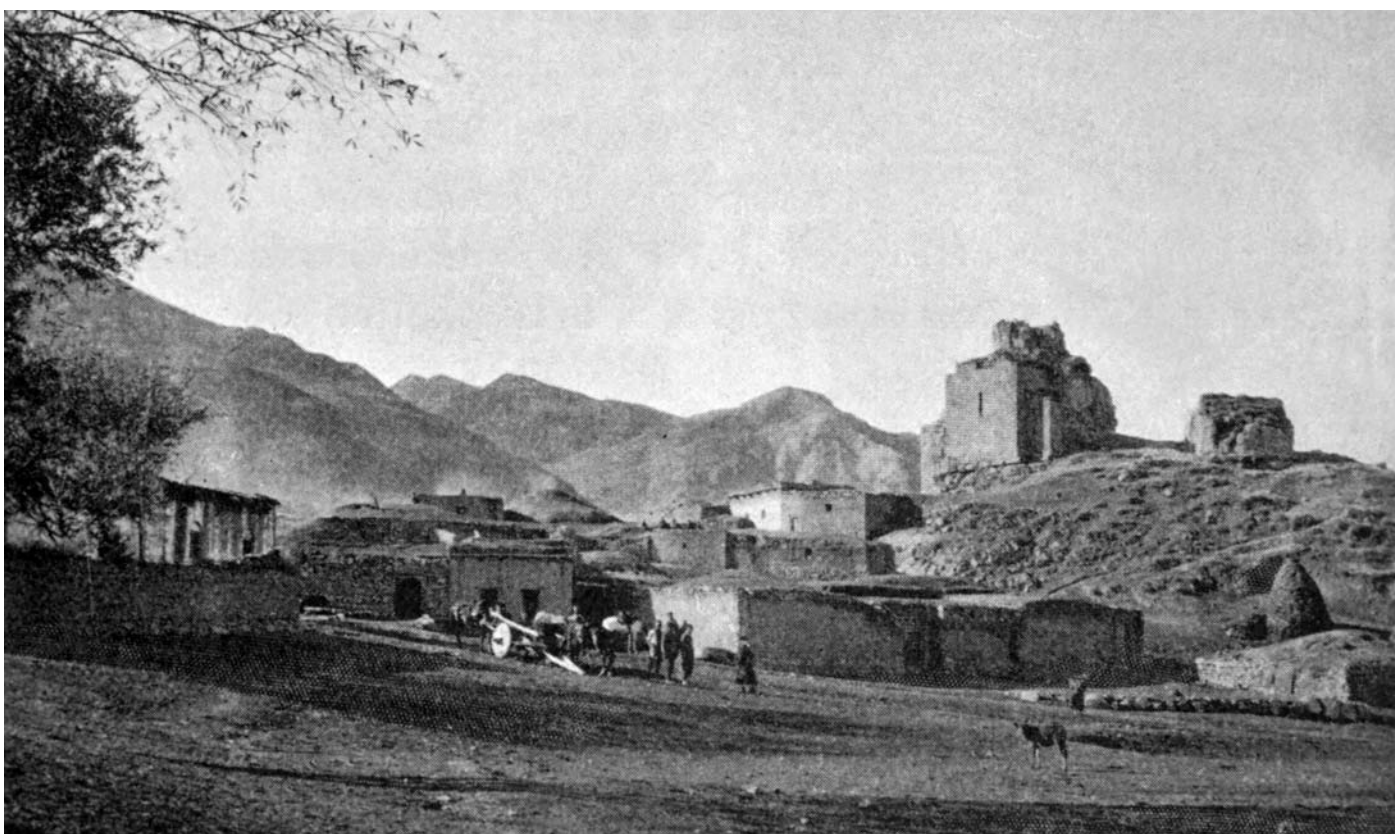
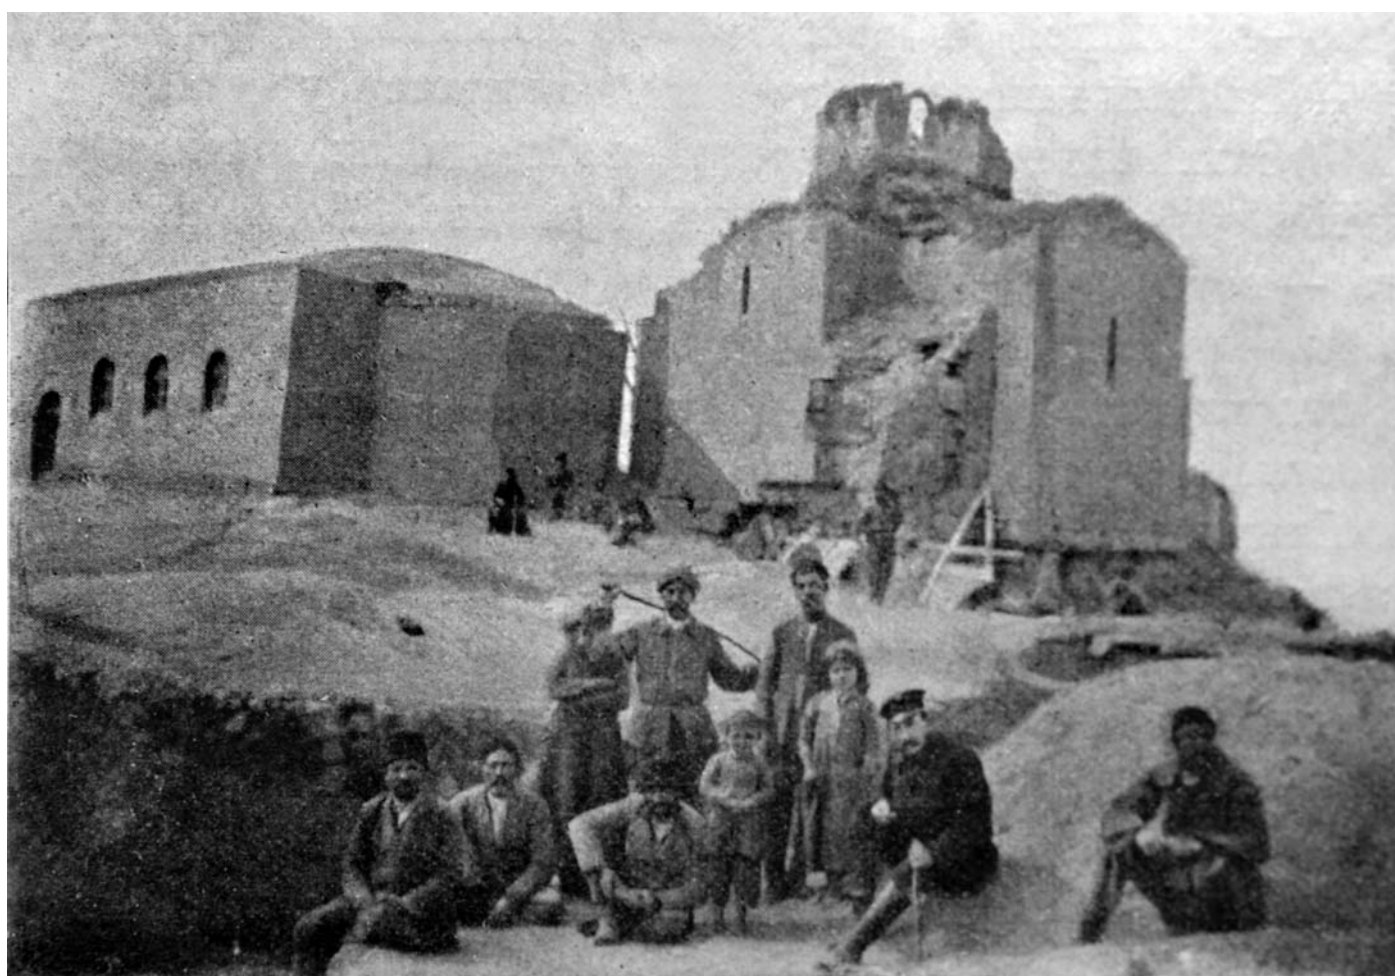
Խաչավանքը հյուսիս-արևելքից և հարավ-արևելքից (լուս. հեղ.՝ անհայտ, 1900-ական թթ.), վանքի ավերակները հարավ-արևելքից (լուս.՝ Ժ.-Կ. և Շ. Հոտելիերների, 2013 թ.), չափ.՝ Ա. Հակոբյանի, 2007 թ.

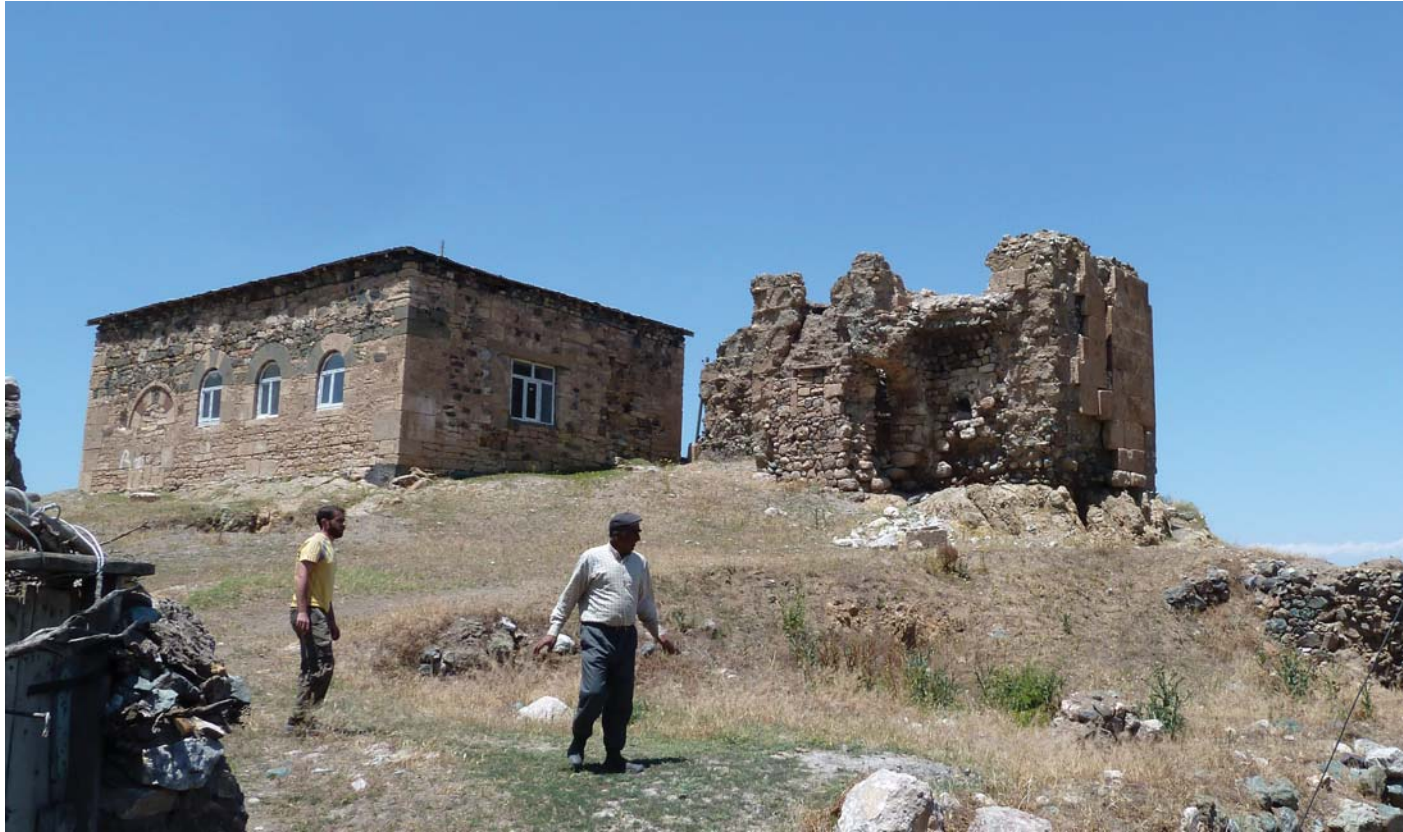
Khachavank Monastery from the north-east and south-east (unknown photographer, 1900s); the monastery ruins from the south-east (photo by J.-C. and Ch. Hotellier, 2013); measurement by A. Hakobian, 2007

The monastery is continually exposed to destruction.

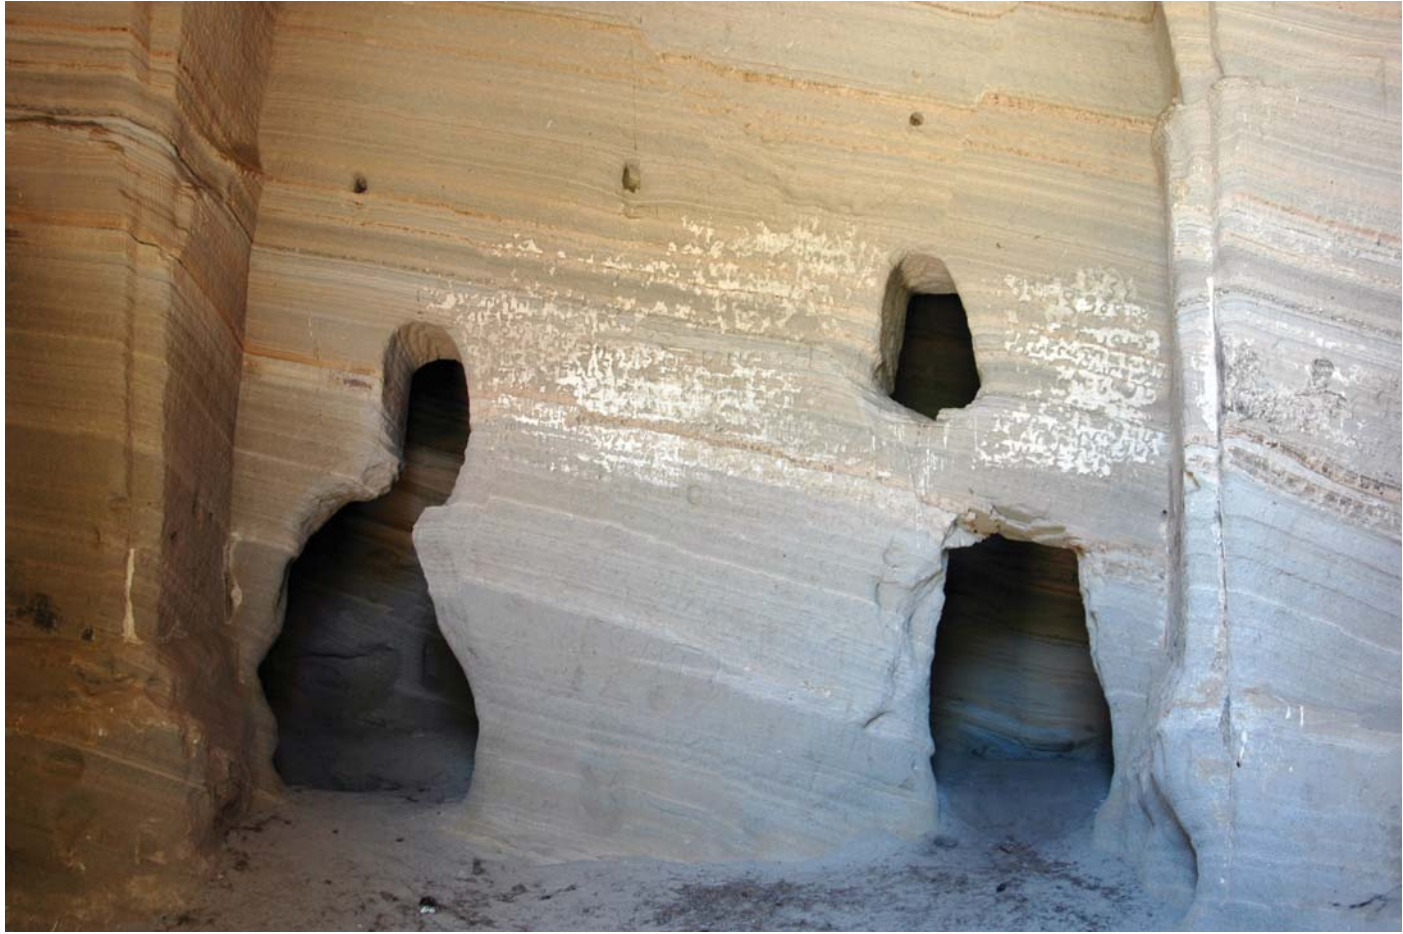
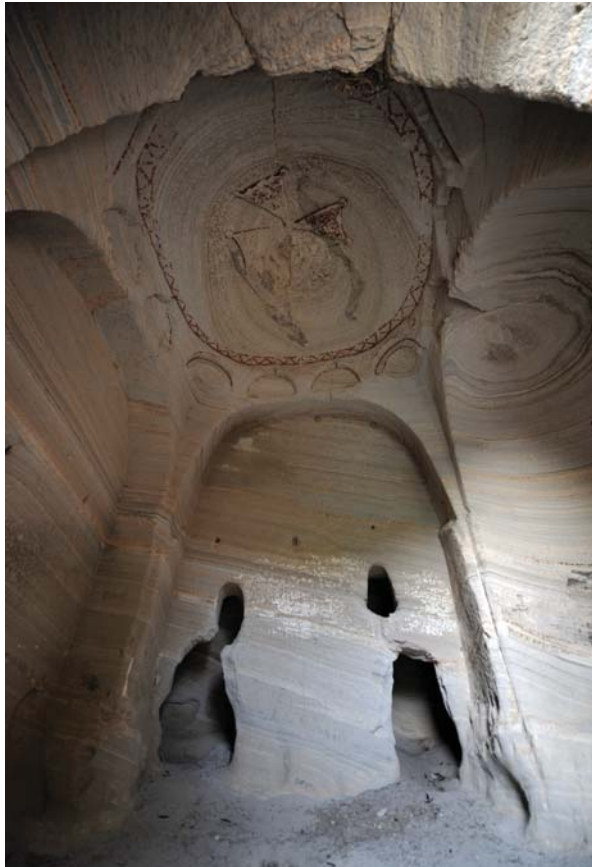
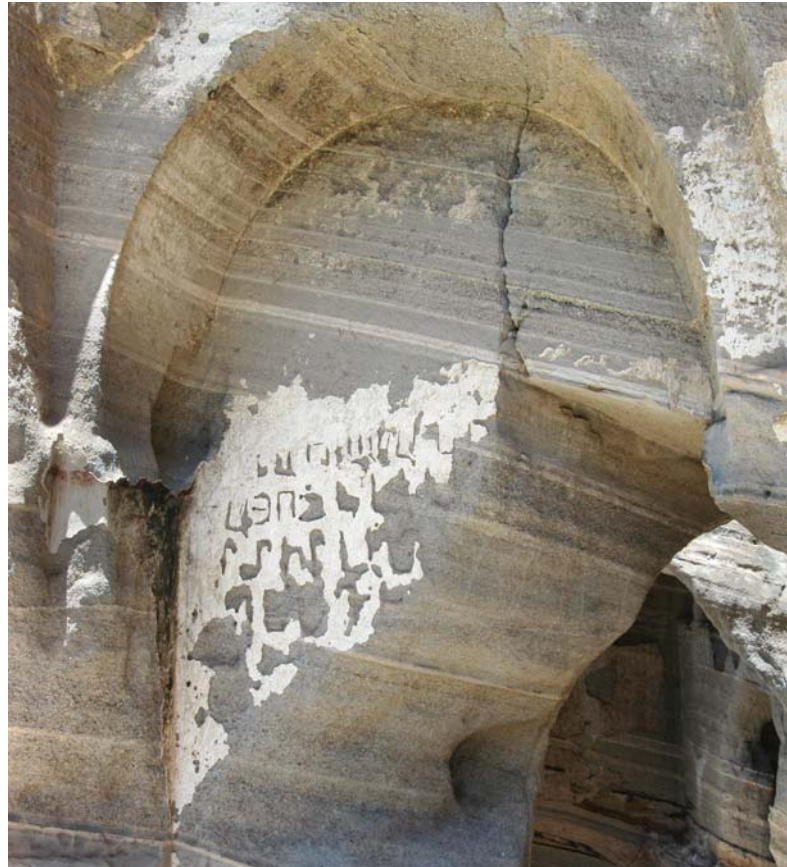
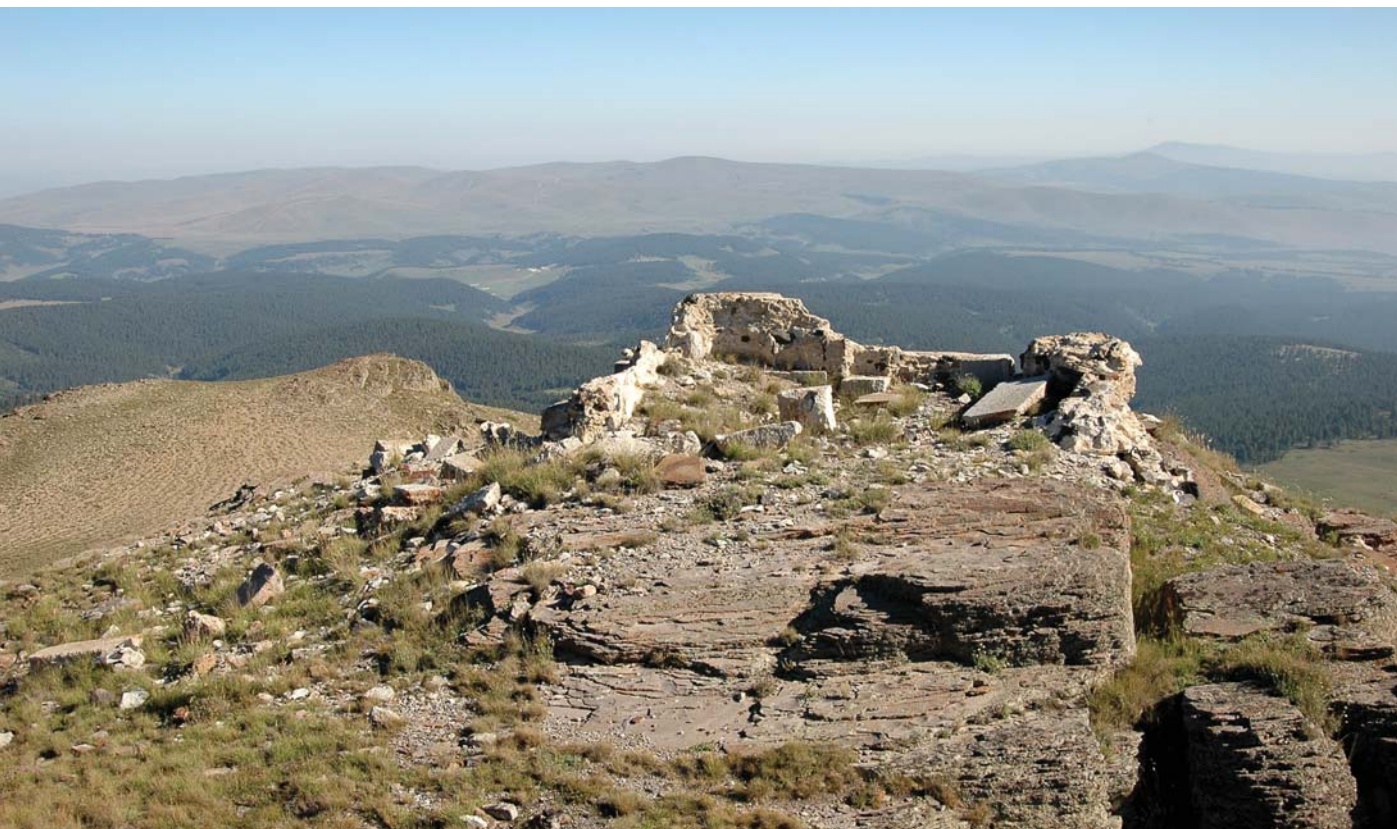
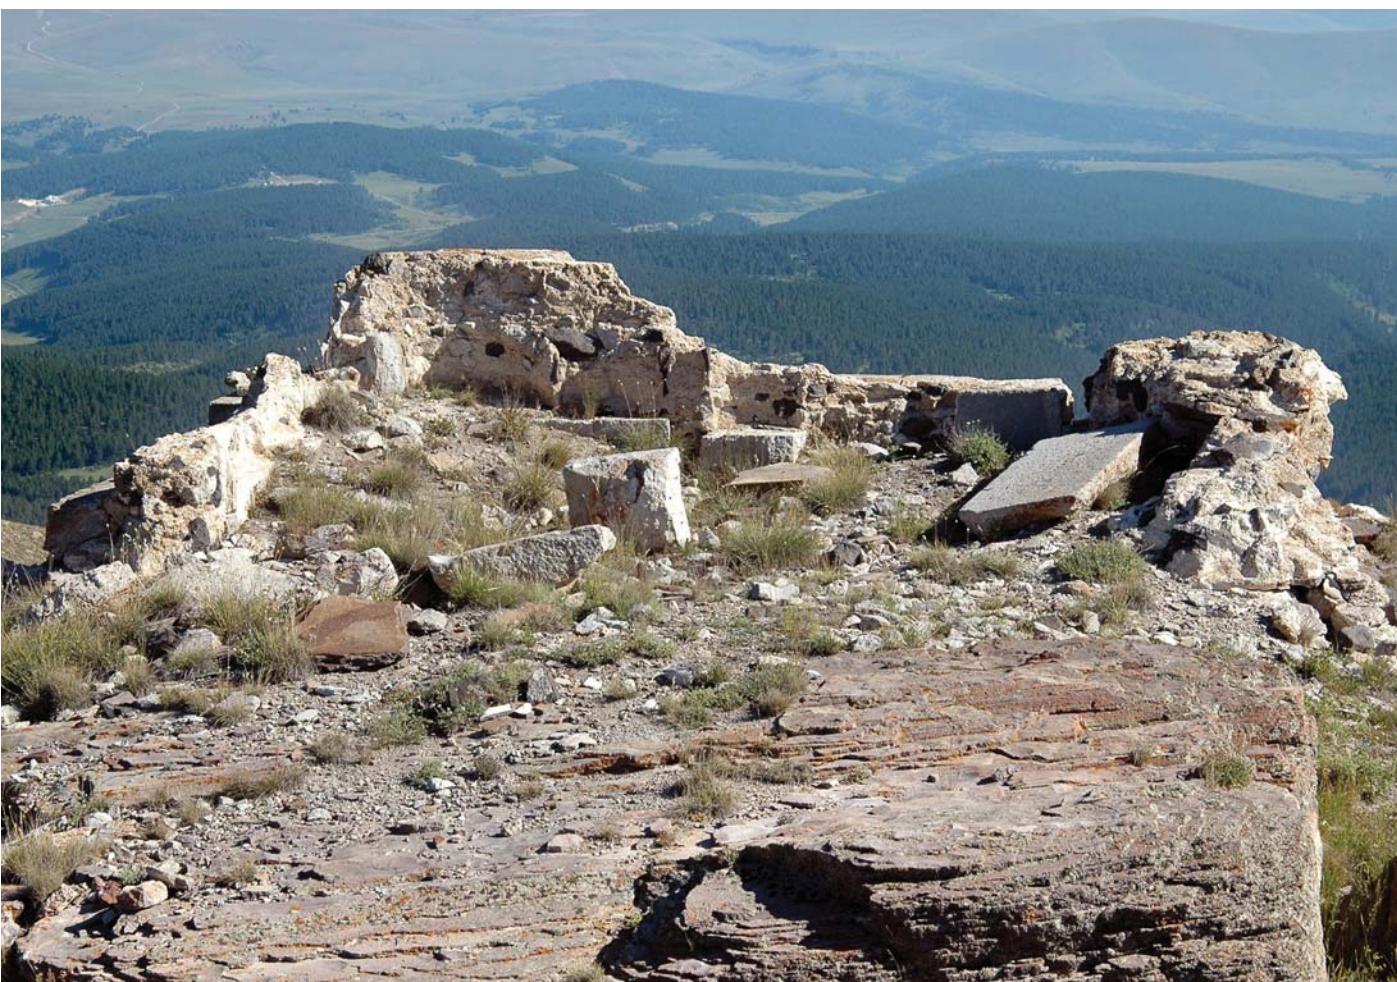
Both the lapidary records of the monument and certain parts of its buildings have been largely damaged by so-called gold-diggers who search for gold and other treasures allegedly hidden by Armenians even in impregnable rocks.

Հատվածներ ավերված Սբ. Խաչ եկեղեցուց  
(լուս. և չափ.՝ Ս. Կարապետյանի, 2006 թ.)

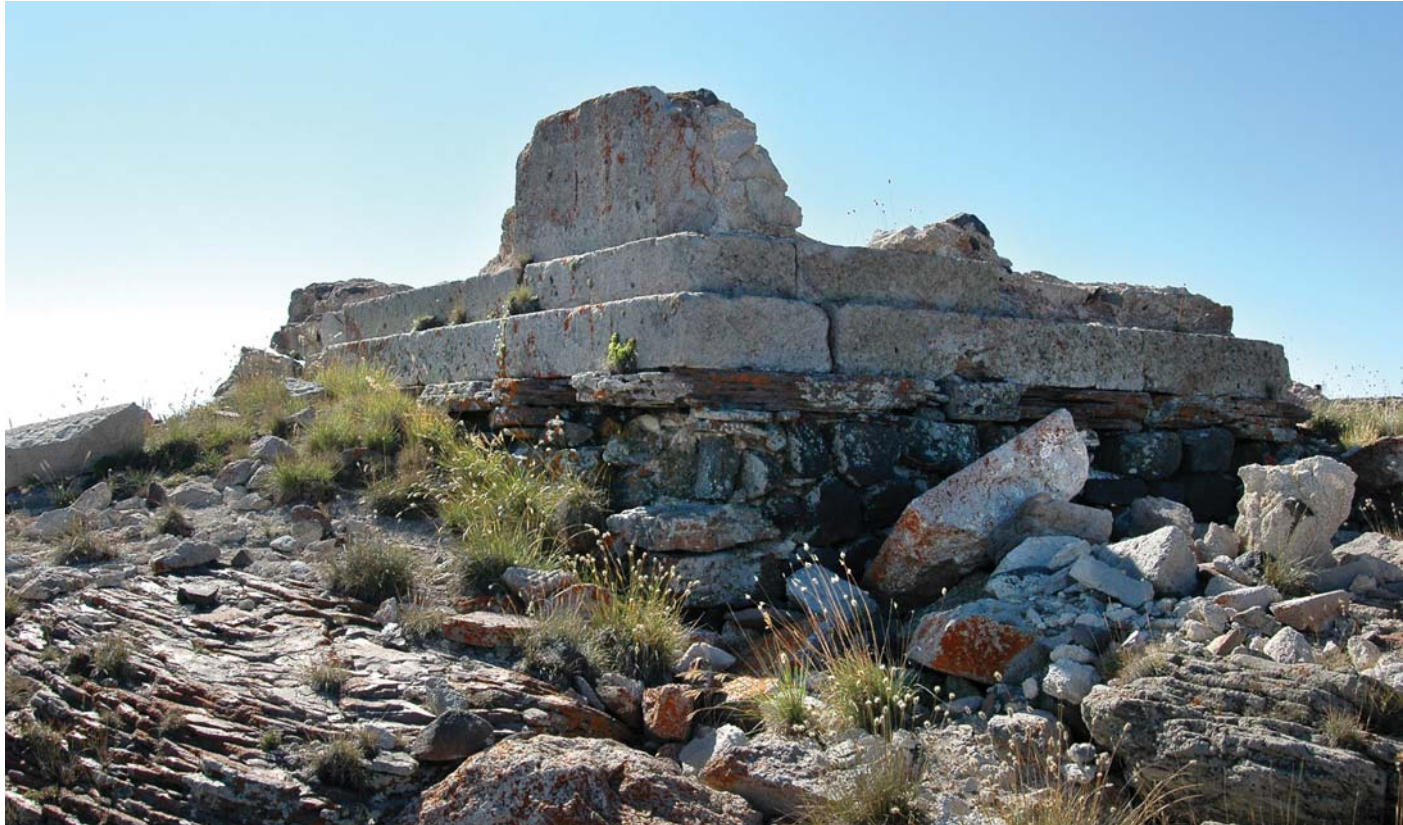
The remnants of Sourb Khach (Holy Cross) Church are located at the top of the mountain of the same name, on the borderline between Gharaghurt (Kaghzvan District) and Sarighamish (Kars District) Sub-Districts, at an altitude of 2,901 metres above sea level.

It was destroyed between the 1970s and 1980s by the Turkish troops stationed in Sarighamish.

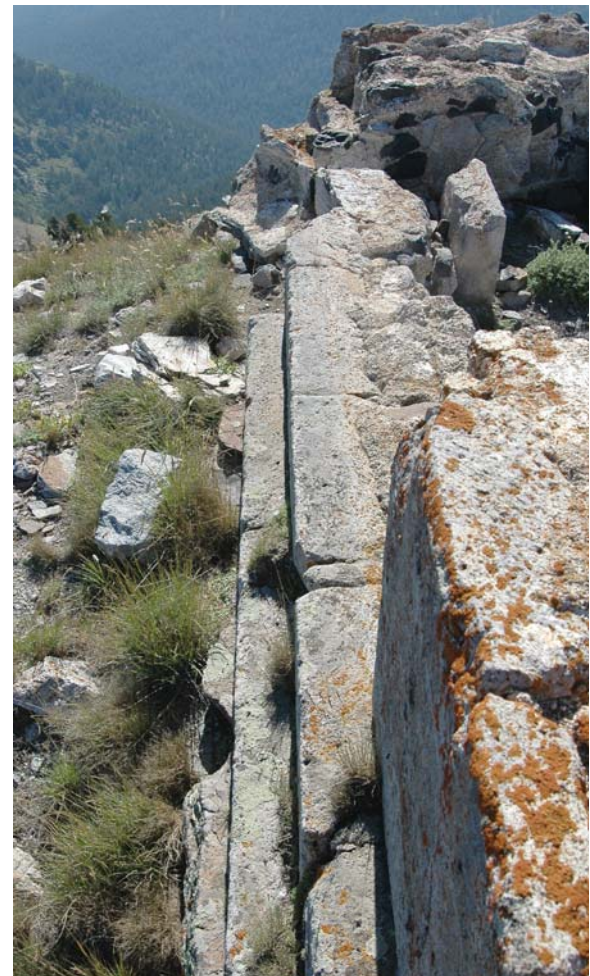
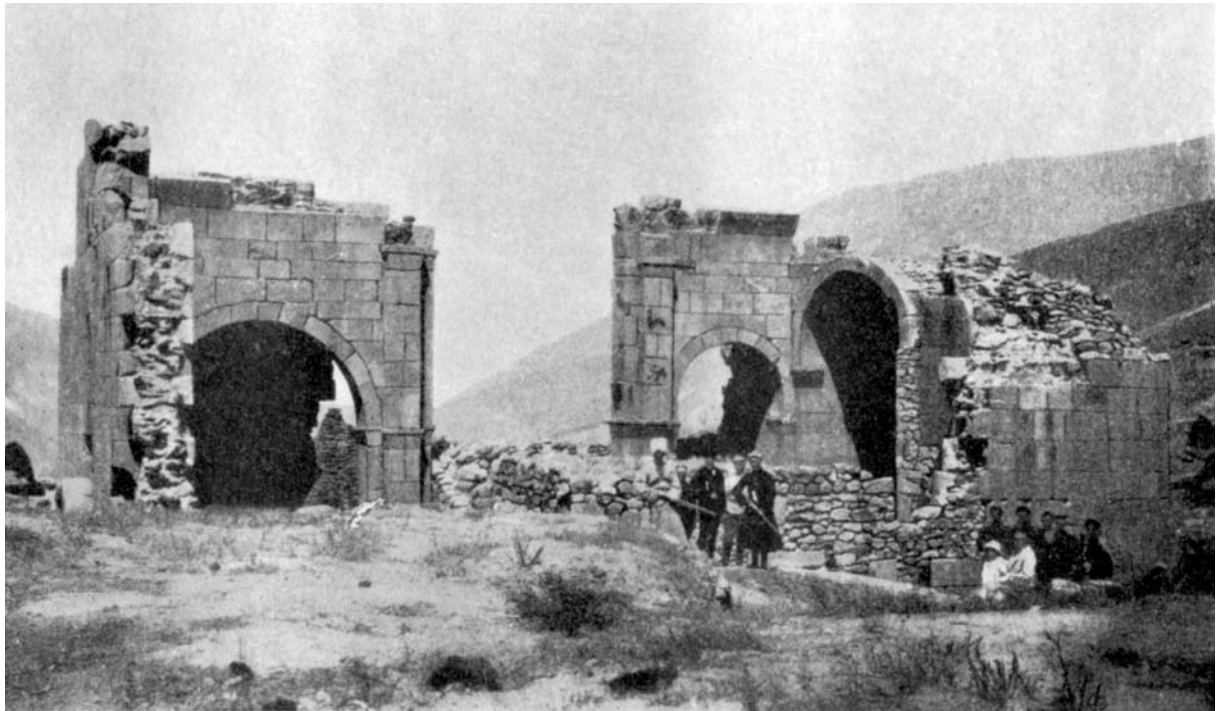
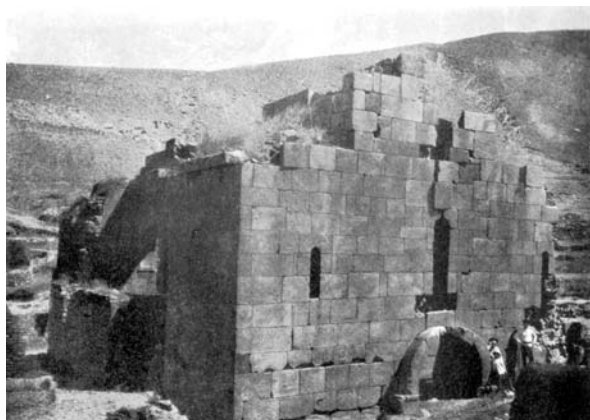
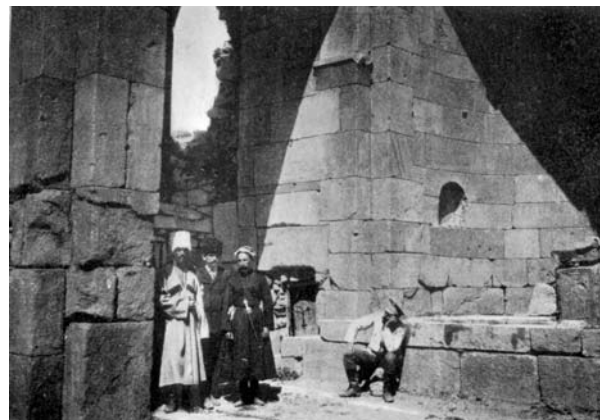
**Չոր (Չոր) գյուղի վանքի եկեղեցու ավերակները հարավից և հյուսիս-արևմուտքից, եկեղեցու մերքին՝ հյուսիսարևելյան անկյունը (լուս.՝ Ա. Քալանթարի, 1920 թ.)**

**Dzor (Zor) Köyü'nün manastır kilisesinin kalıntıları güneyden ve kuzeybatıdan, kilisenin içersinin kuzeydoğu köşesi (fotoğraflar A. Kalantar, 1920)**

Dzor (Zor) Village used to have a monastery generally identified with Sourb Astvatzatzin (Holy Virgin) Monastery of Kamrjadzor. Its large domed church (26.20 x 14.10 metres), tracing back to the 7th century, was preserved semi-ruined until at least the 1940s.

Over the decades that followed, with the connivance of the Turkish authorities, the church suffered further destruction being gradually stripped of its finely-dressed revetment stones.

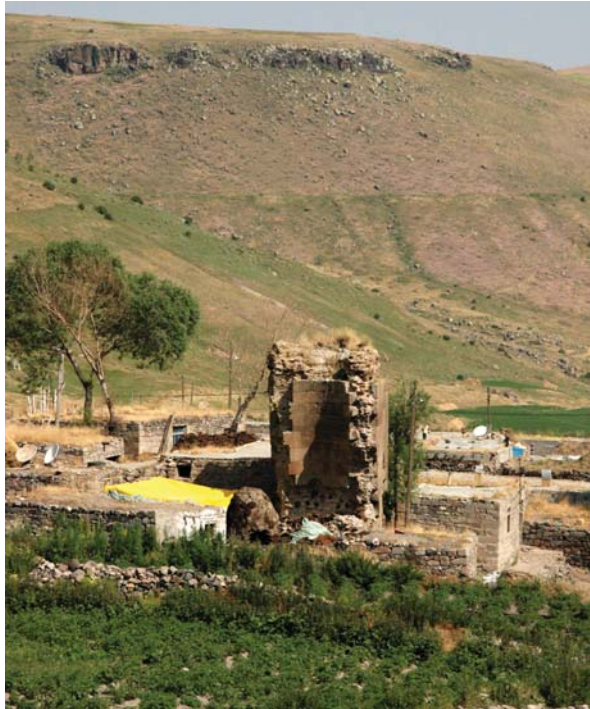
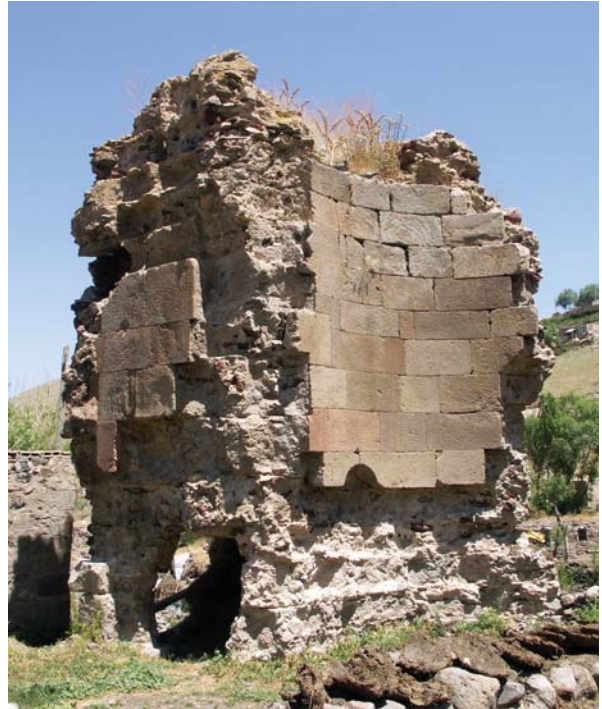
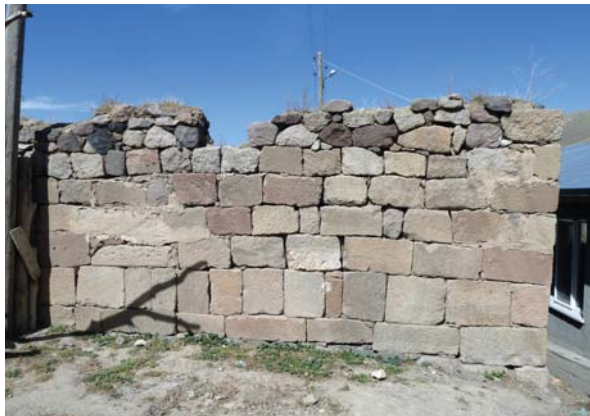
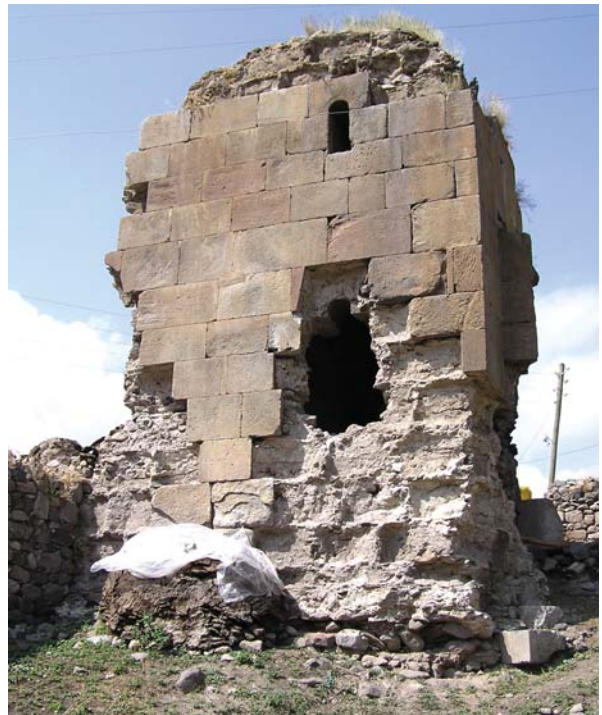
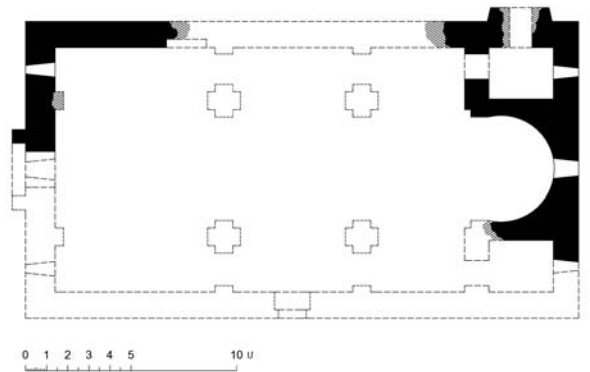
The north-eastern part of the monastic church of Dzor (Zor) Village (photos by S. Karapetian, 2005); the finely-dressed church stones used as building material (photo by J.-C. and Ch. Hotellier, 2013); measurement by P. Cuneo

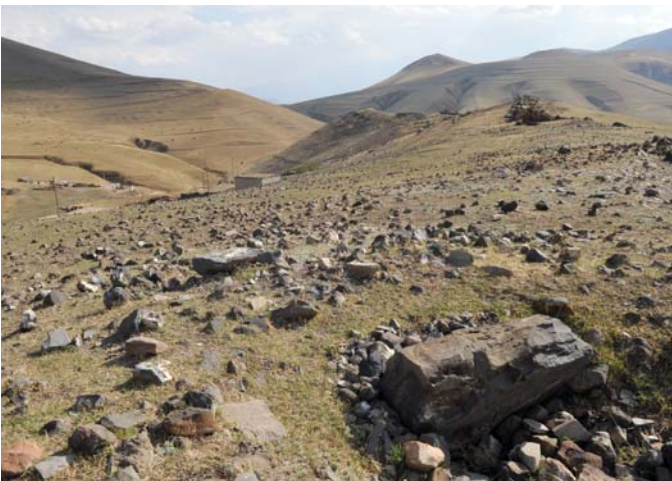
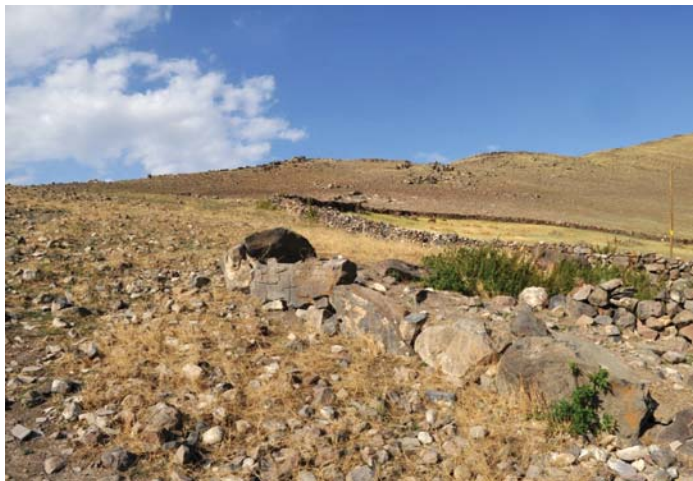
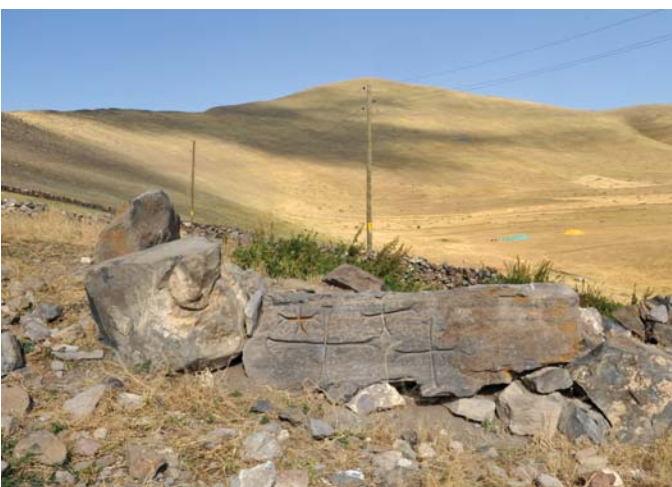
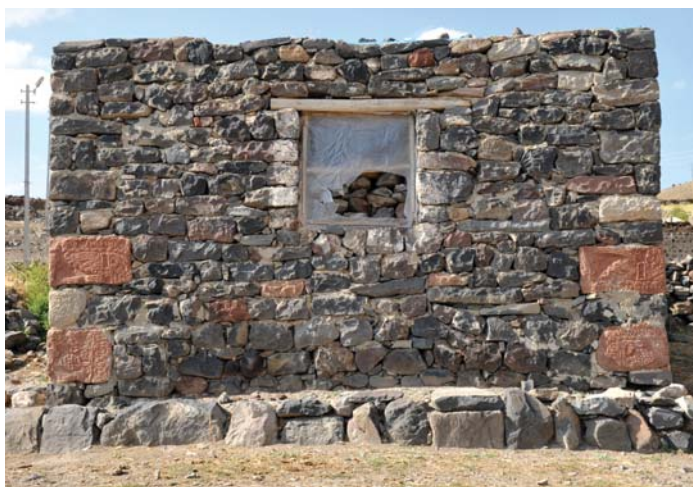
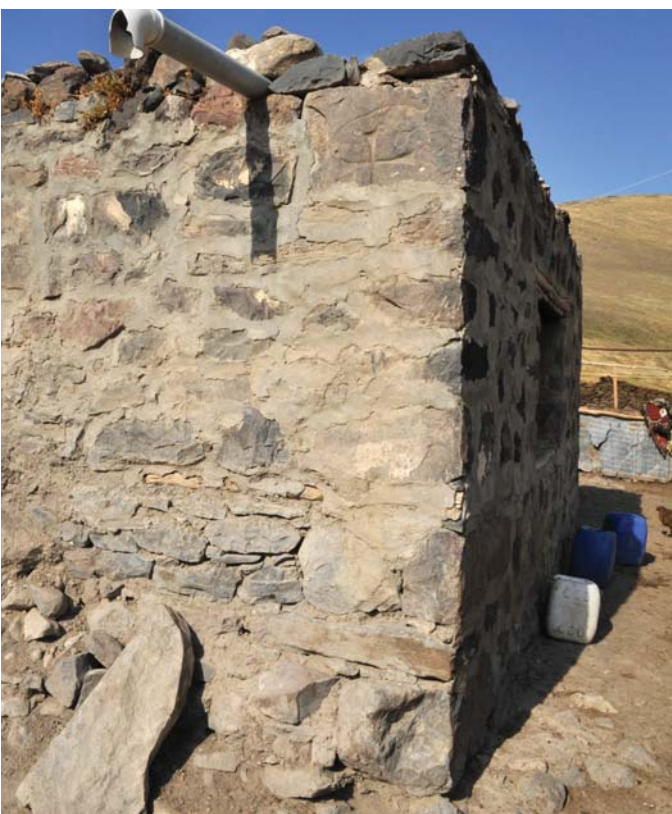
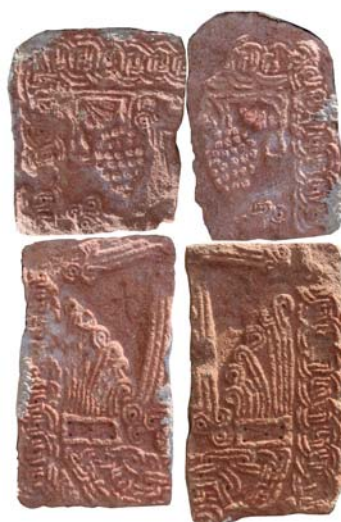
The ruined cemetery of Dzithank (now: Bezirhane) Village and its funerary memorials appropriated as building material (photos by S. Karapetian, 2013)
