ԵՂԵՌՆ՝  
ԵՂԵՌՆԻՉ ՇԵՏՈ

ANOTHER GENOCIDE  
AFTER THE GENOCIDE

After the Genocide of 1915, particularly after the 1940s, the Turkish powers started another, cultural, genocide in order to annihilate the colossal heritage left by the natives of the occupied Armenian lands (primarily of Western Armenia): thousands of monuments fell prey to Turkish vandalism simply because they betrayed the historical reality. The irretrievable losses caused to Armenian culture become even greater given the fact that most of the annihilated monuments were never studied, or at least documented.

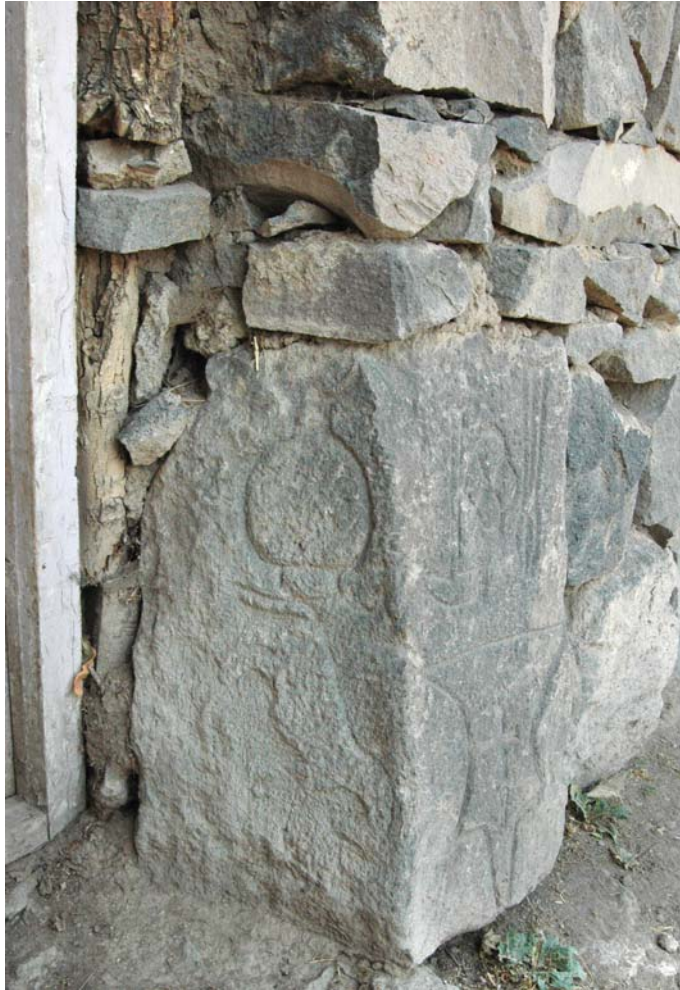
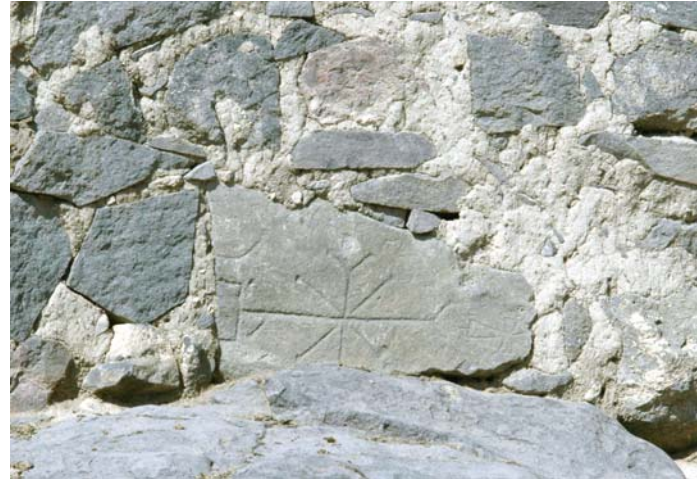
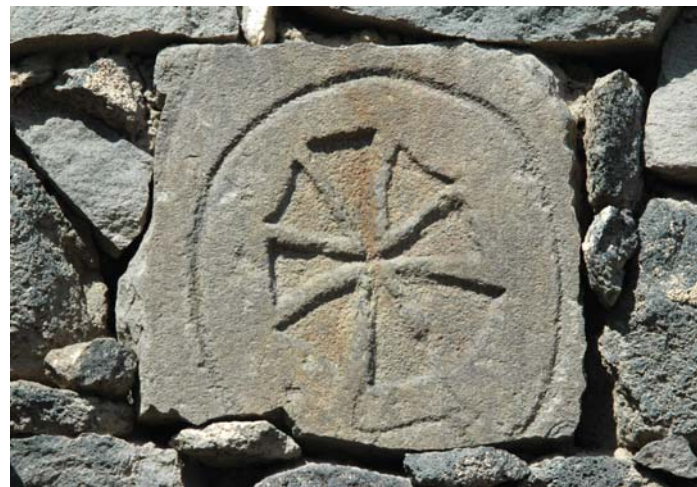
Funerary memorials from the annihilated cemetery of Gyulij Village used as building material in the walls of houses and other buildings (photos by S. Karapetian, 2007)

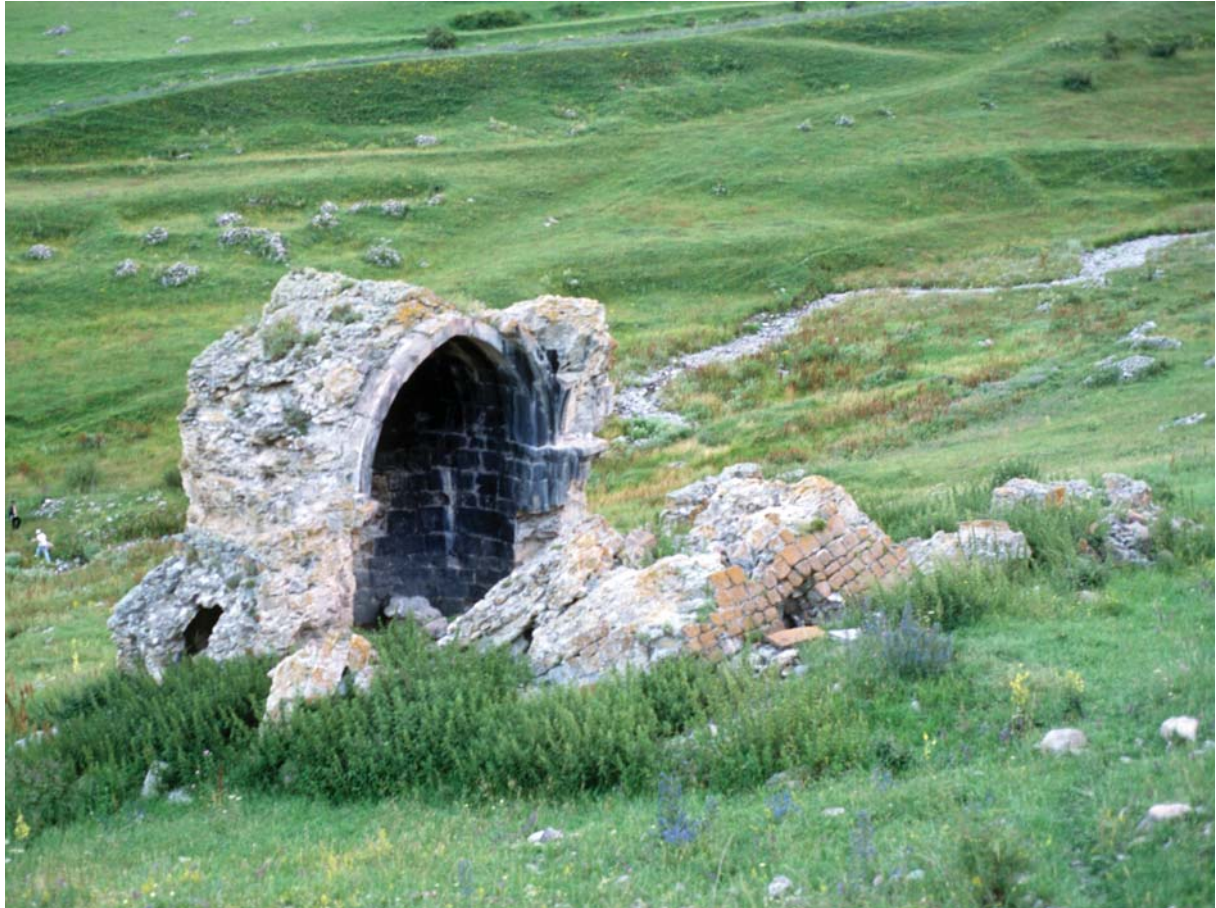
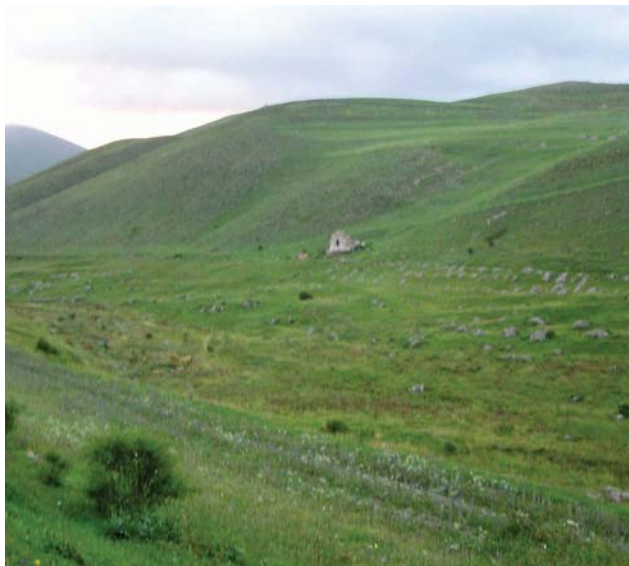
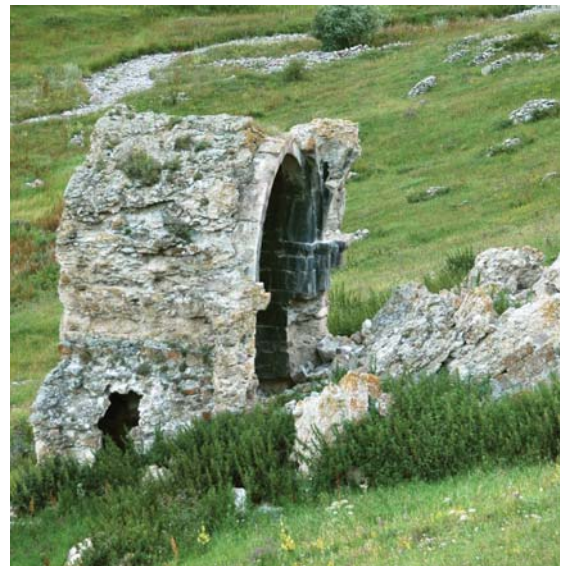
Built in the 10th to 11th centuries by Armenians who had converted to the Chalcedonian faith, it represented a triconch with an elongated western cross wing. Its dome was surmounted by a pointed spire embellished with an arcature.

Most of the stones of the ruined monastery have been appropriated as building material.

The remnants of the monastery from the north-east, south and east (photos by S. Karapetian, 2006)

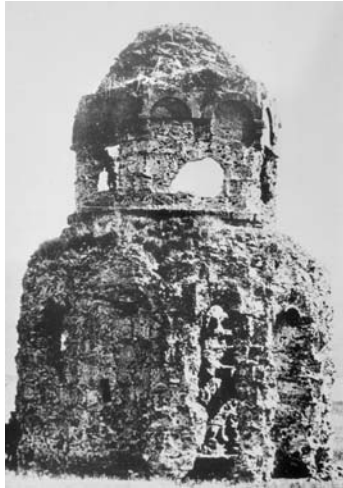
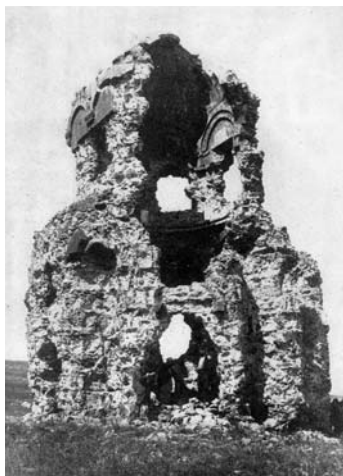
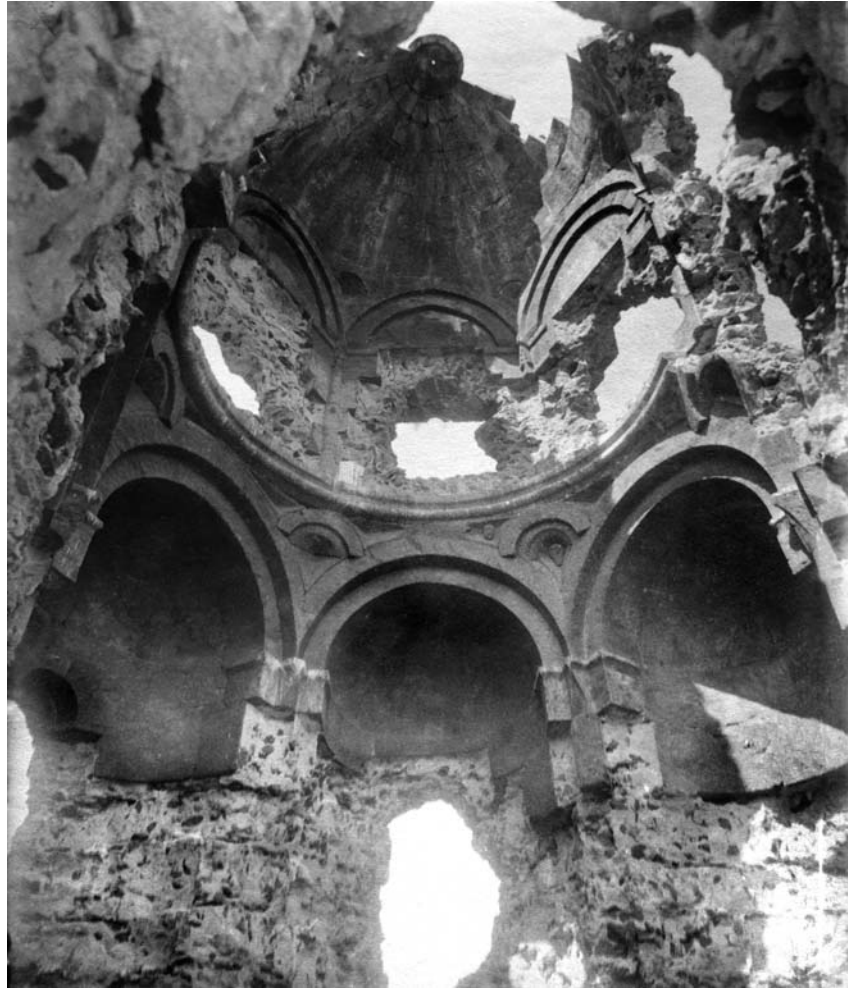
Գոգյուբայի եկեղեցին (լուս. և չափ.՝ Է. Թաղայիշվիլու, 1902 թ.)

Built in the 10th to 11th centuries by Armenians who had converted to the Chalcedonian faith, it represented a central-domed structure that was circular outwardly and comprised six apses inwardly, a composition that became wide-spread in Armenia in the 7th century.

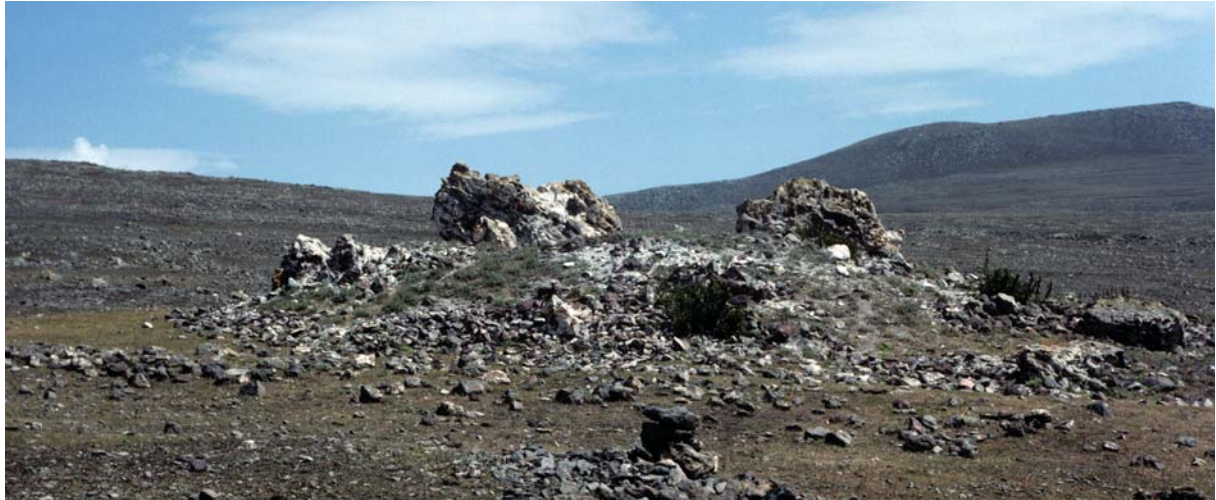
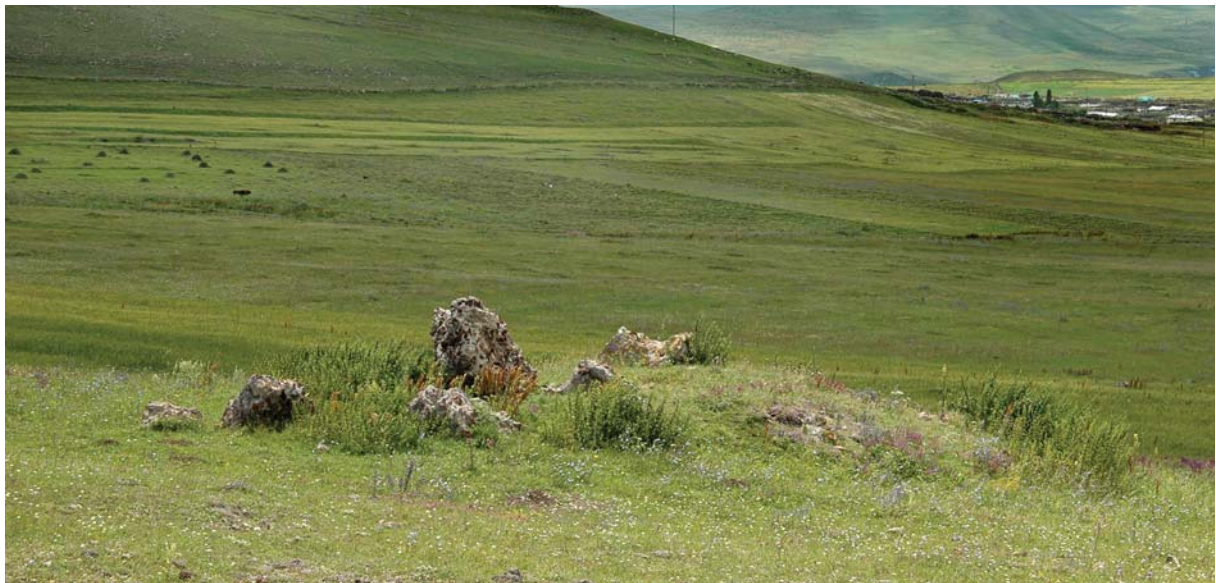
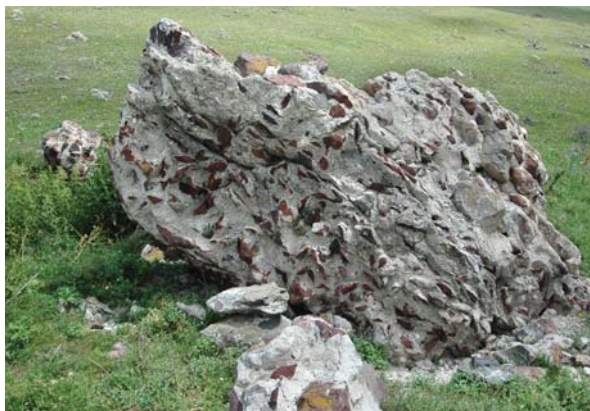
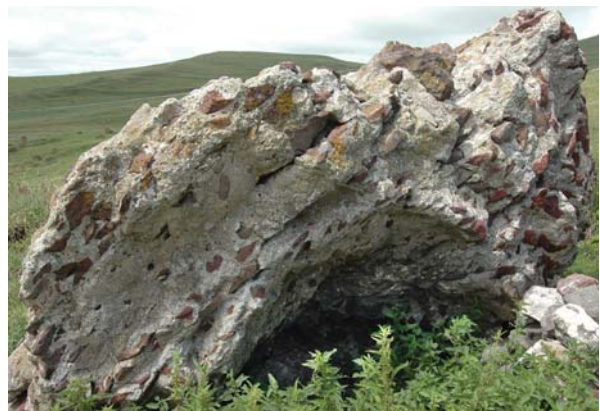
The stones of the annihilated church have been appropriated as building material.

The remnants of the church of  
Gogyuba (photos by J.-M. Thierry,  
1989, and S. Karapetian, 2006)

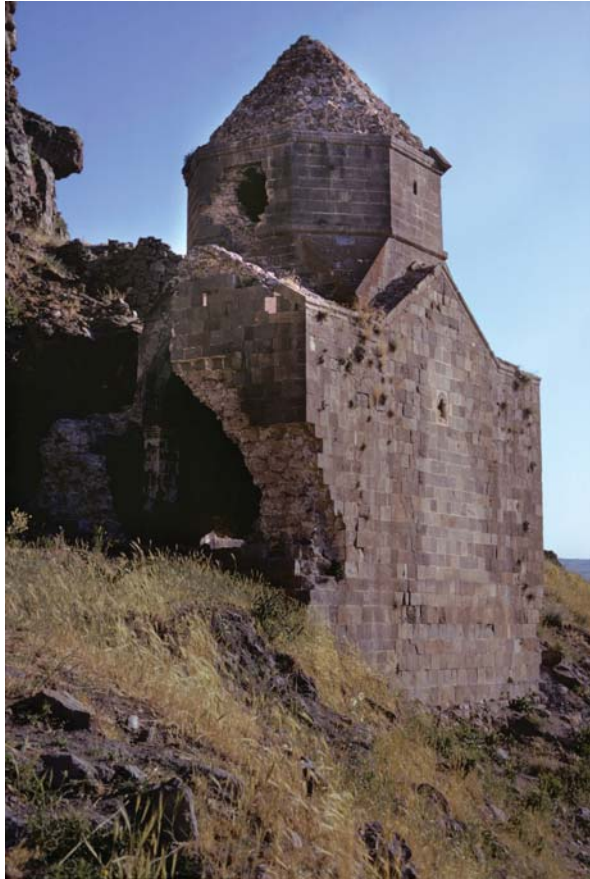
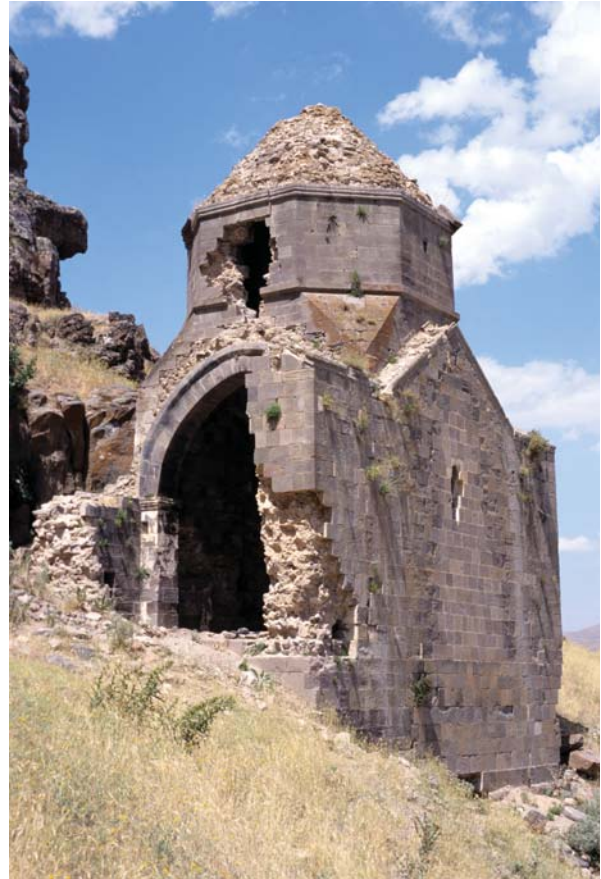
Հուսկանորդի Սբ. Ստեփանոս Նախավկայի վանքը 1974 (լուս.՝ Ժ.Մ. Թիերրի) և 2004 թթ. (լուս.՝ Ս. Կարապետյանի), չափ.՝ Ժ.Մ. Թիերրի

Its main building is a domed church of finely-dressed stone which was presumably founded in the 15th century in the site of an earlier religious monument. In the late 17th century, it underwent thorough reconstruction the marks of which can still be seen today.

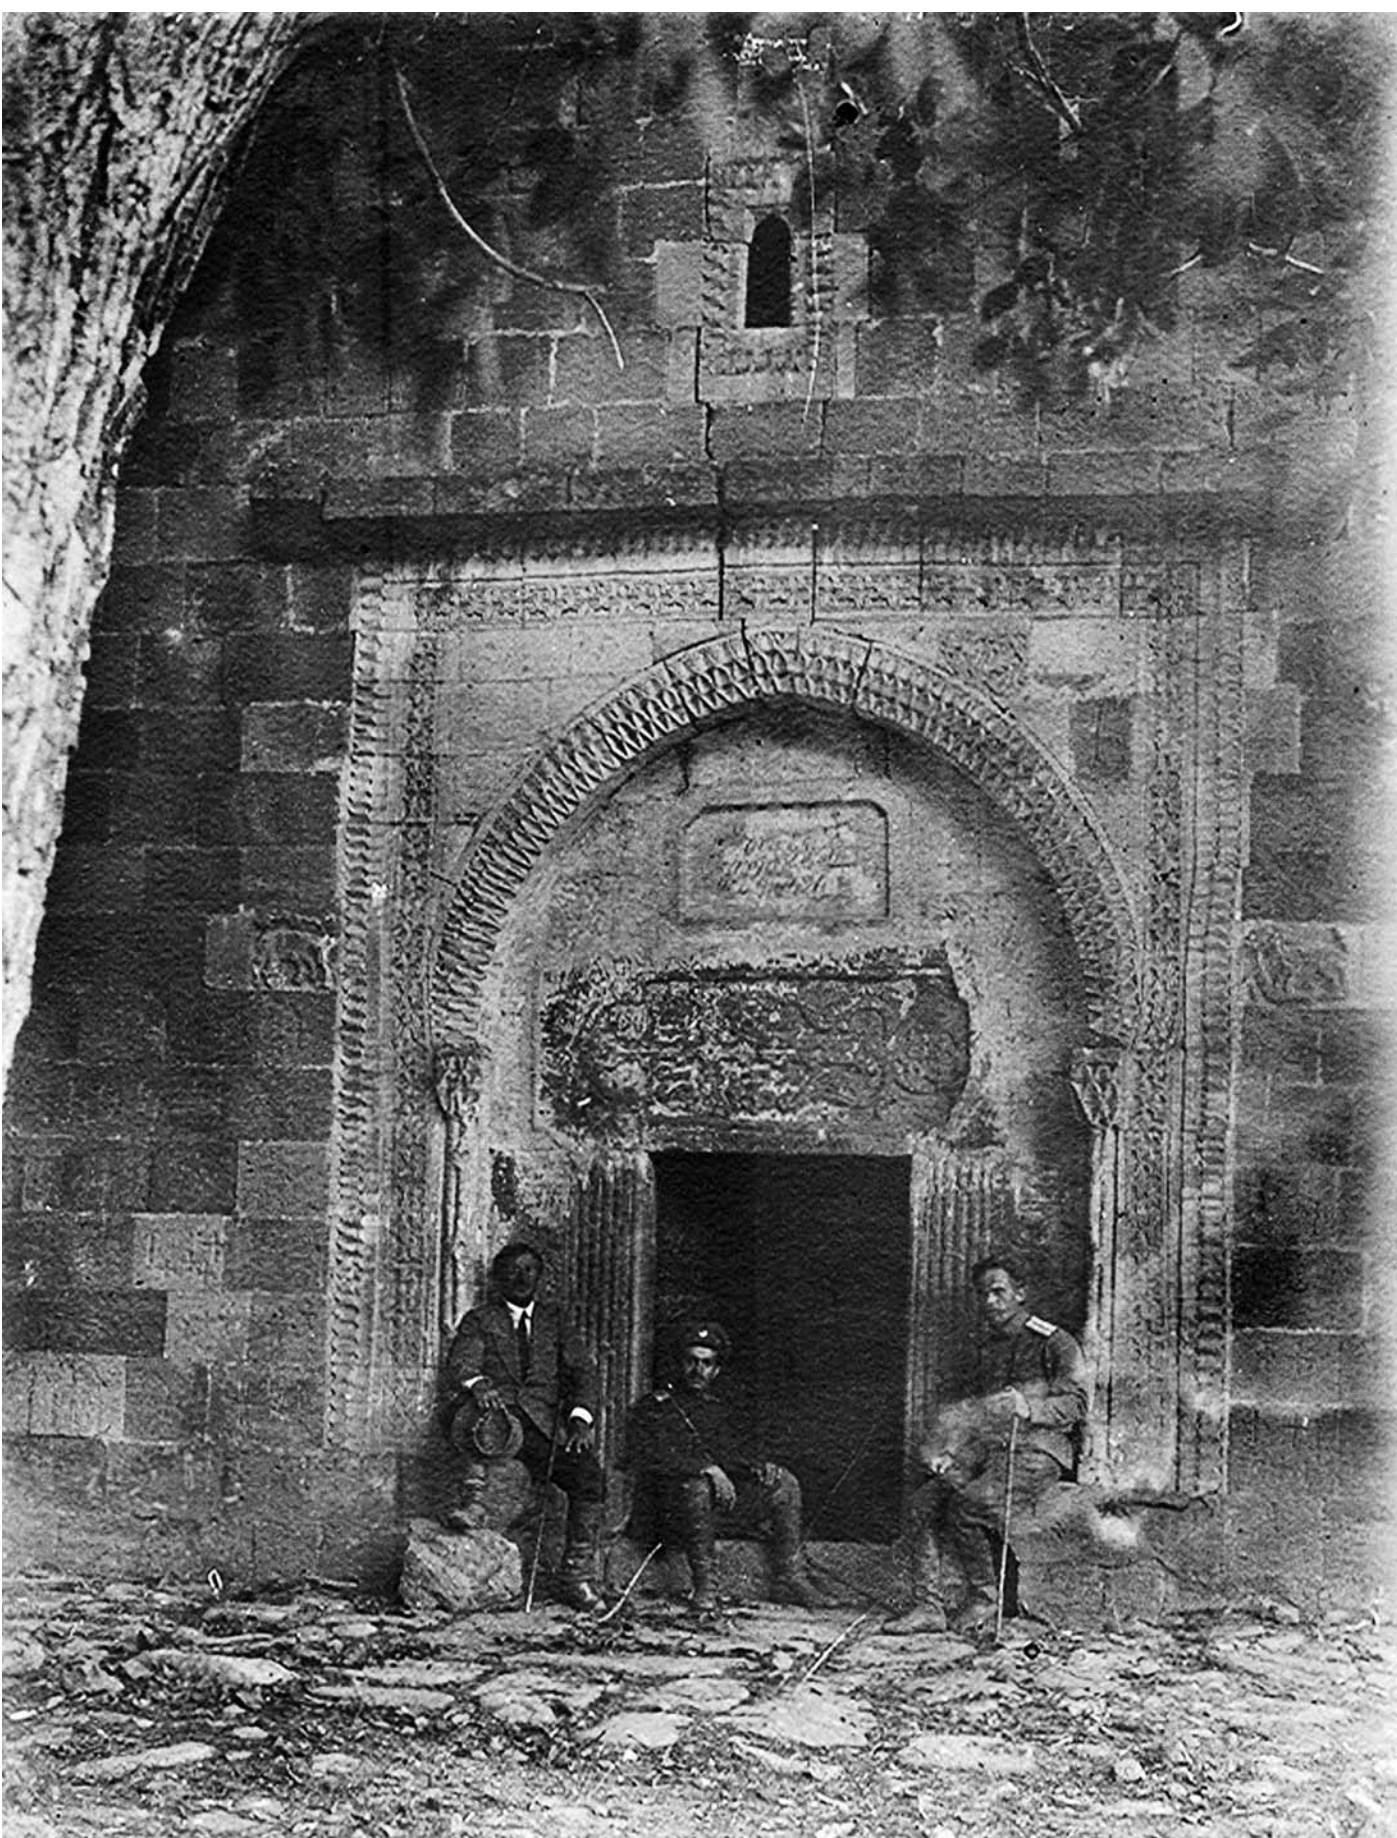
Հուսկանորդի Սբ. Ստեփանոս Նախա-  
վկայի վանքի եկեղեցու արևմտյան  
մուտքը 1916 (լուս. հեղ.՝ անհայտ) և  
2008 թթ. (լուս.՝ Կ. Սասունյանի)

The western entrance of the church  
of Huskanordi Sourb Stepanos Na-  
khavka (St. Stephen the Protomartyr)  
Monastery in 1916 (unknown photog-  
rapher) and 2008 (photo by K. Sasun-  
ian) as ruined by so-called gold-dig-  
gers

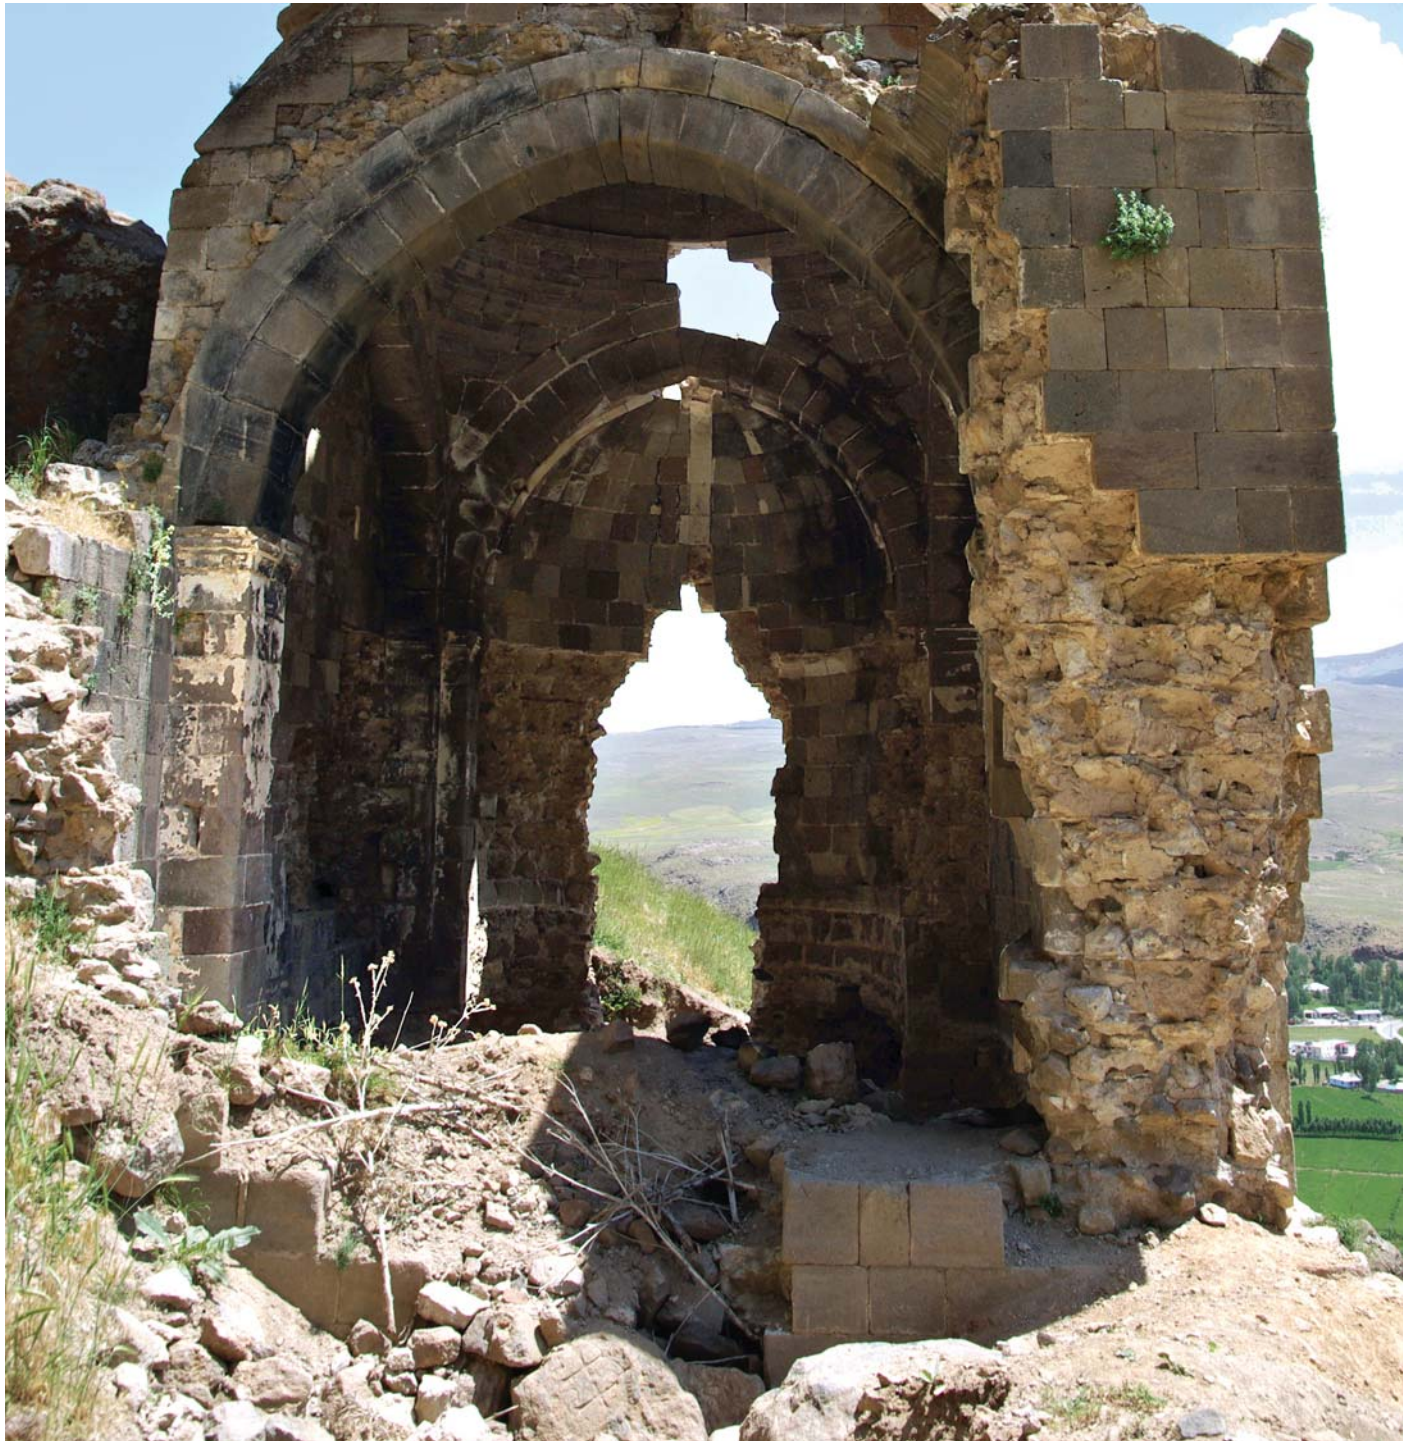
As of 1916, the monastic church was thoroughly intact, but in 2004 it stood semi-ruined and partly stripped of its finely-finished revetment.

Huskanordi Surb Sdepanos Nakhavga  
(Aziz İlk Şahid Stefan) Manastırı kili-  
sesinin batı girişi 1916 (bilinmeyen fo-  
toğrafçı) ve 2008 (fotoğraf G. Sasunyan)

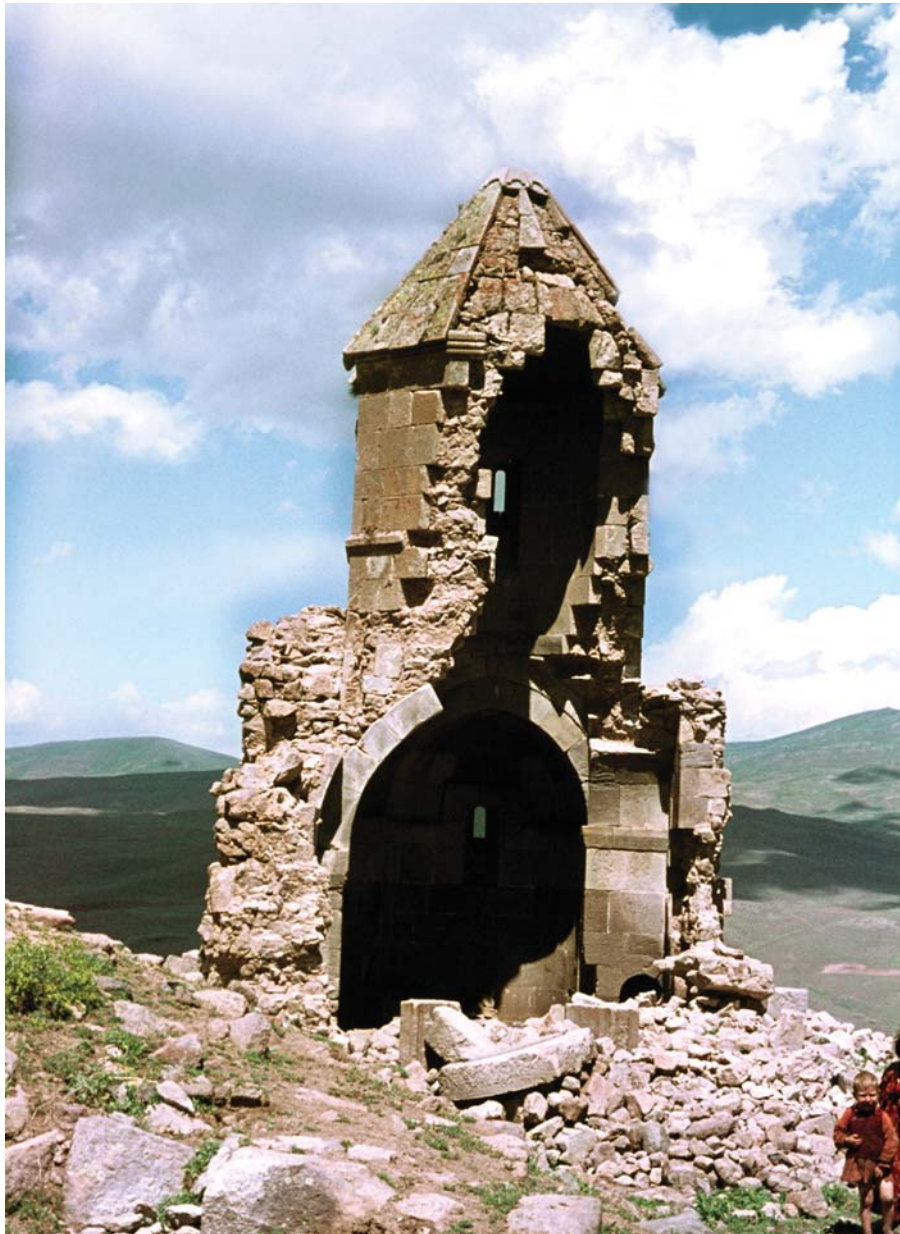
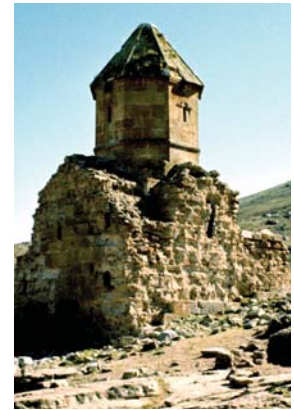
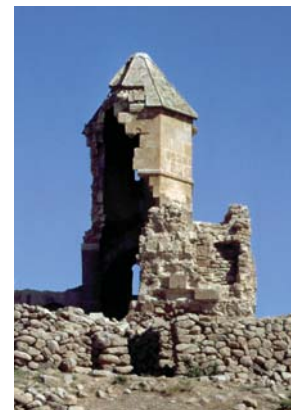
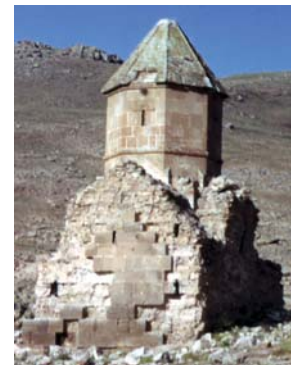
Founded in the 13th century, it underwent thorough reconstruction in the mid-15th century and was preserved intact until 1915. Since then it has been repeatedly damaged by "gold-diggers" acting with the connivance, and even encouragement, of the Turkish authorities.

Argelan Manastırı harabe halinde ancak kubbesi yerinde (fotoğraf A. Hakhnazaryan, 1974), manastırın kalıntıları (fotoğraflar S. Garabedian, 2004), ölçüm J.-M. Thierry

The monastery of Argelan as semi-ruined, but still standing (photos by A. Hakhnazarian, 1974); the ruins of the monastery (photos by S. Karapetian, 2004); measurement by J.-M. Thierry

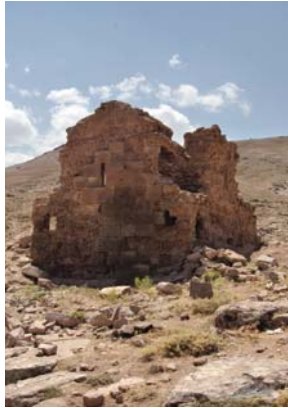
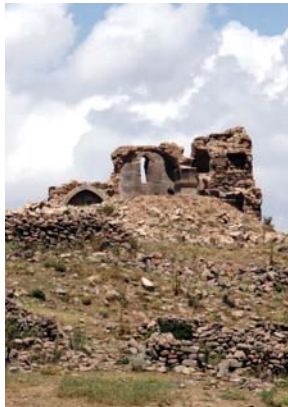
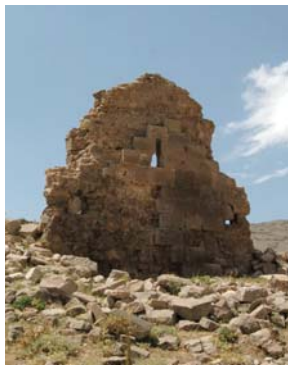
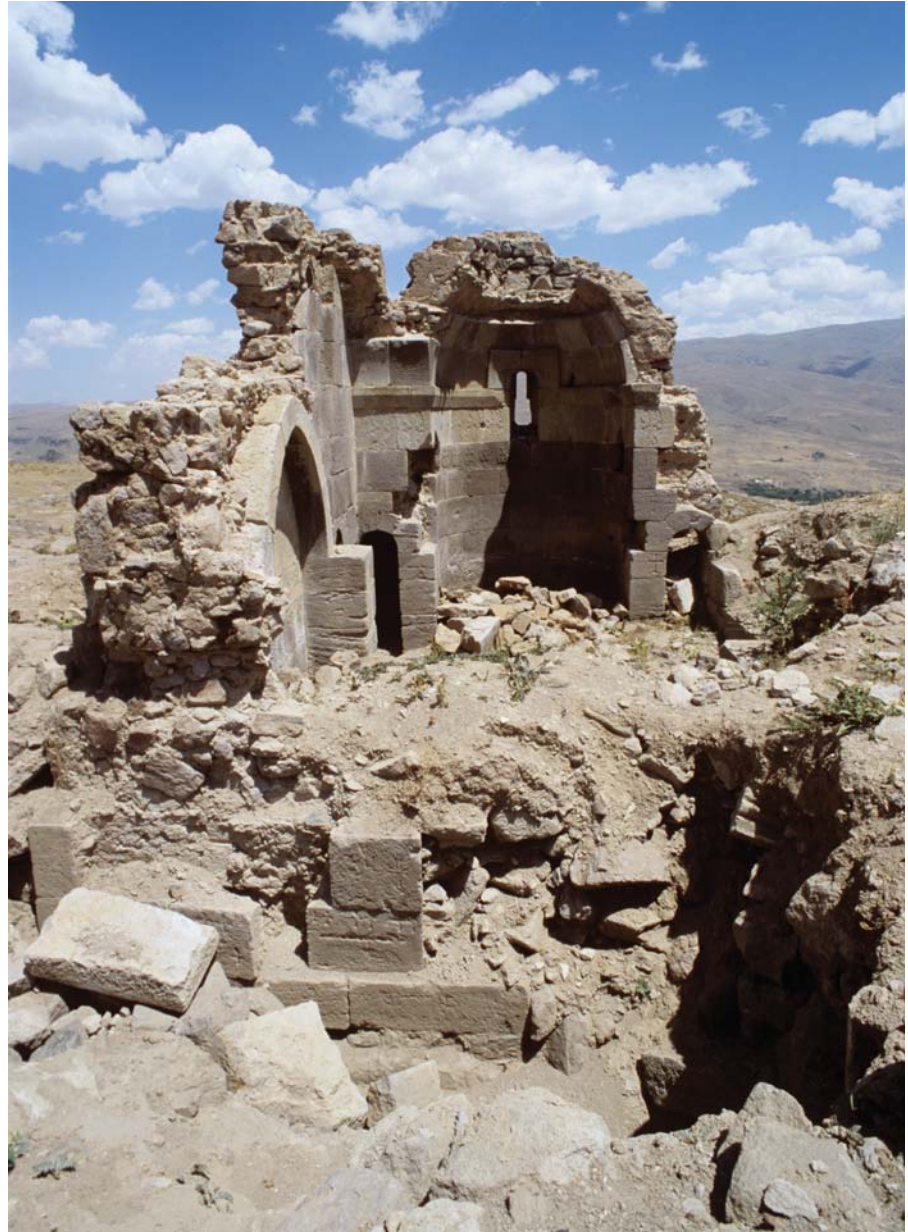
The collapse of the monastic church dome is ascribed to the earthquake of 1976.

Արգելանի վանքը քայքայված, սակայն դեռևս կանգուն վիճակում (լուս.՝ Ա. Հախնազարյանի, 1974 թ.) և արդեն նշանակալի չափով ավերված (լուս.՝ Ս. Կարապետյանի, 2005 թ.), չափ.՝ Ժ-Մ. Թիերրիի

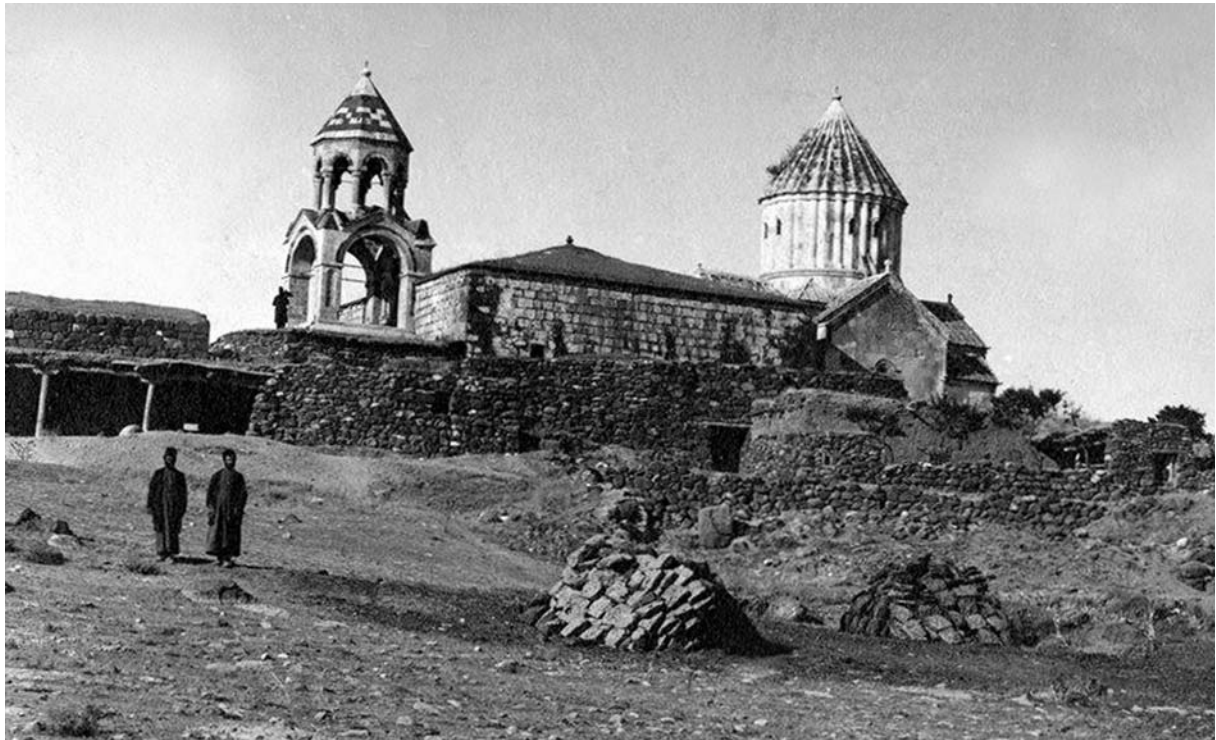
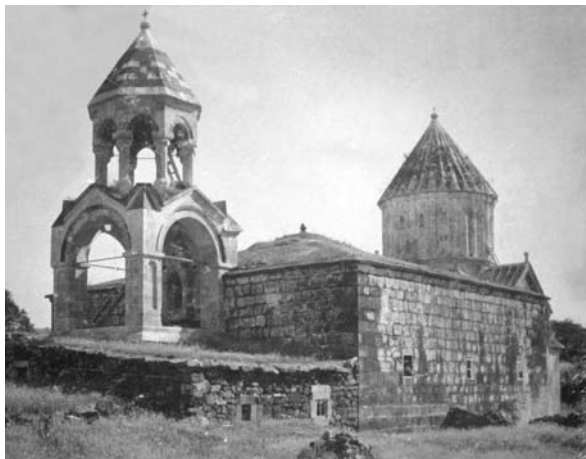
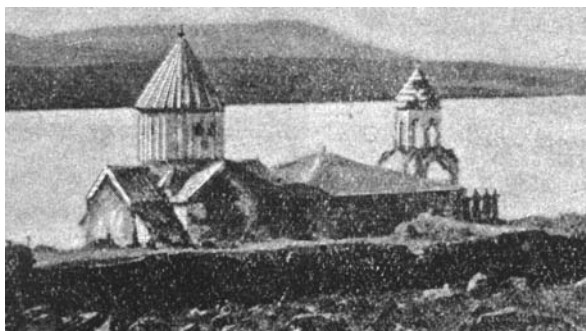
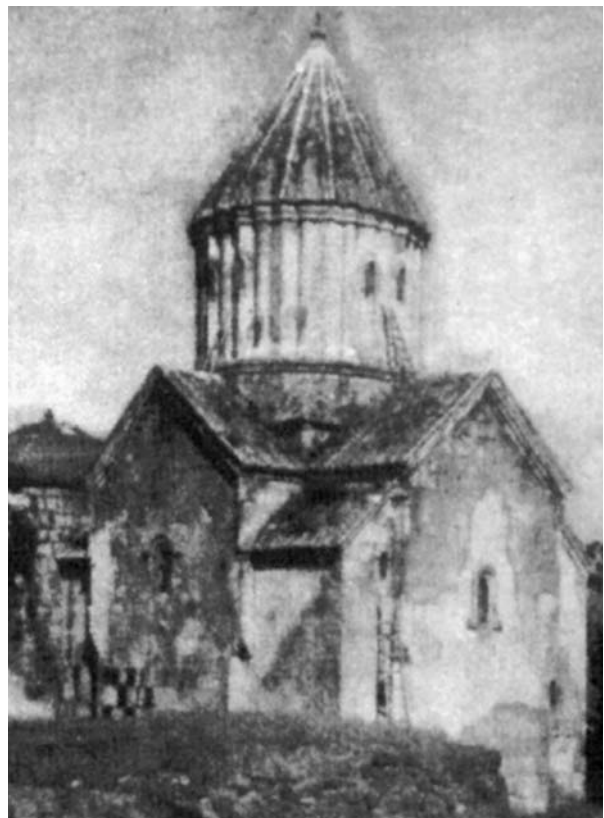
Լիմ անապատը կամ Սբ. Գևորգ վանքը հարավ-արևմուտքից և հյուսիս-արևելքից, վանքի Սբ. Գևորգ եկեղեցին հարավ-արևելքից (լուս.՝ Դ. Մաղաքյանի, 1910 թ.)

Վանքի մնացորդները պայթեցումից հետո (լուս.՝ Ս. Կարապետյանի, 2004 թ.), չափ.՝ Պ. Կունեոյի

Lim Cloister (St. Gevorg Monastery) from the south-west and north-east; St. Gevorg (George) Church of the monastery from the south-east (photos by H. Maghakian, 1910); the ruins of the monastery after its explosion (photo by S. Karapetian, 2004); measurement by P. Cuneo

St. Gevorg Monastery was exploded between the 1950s and 1960s: since then only its narthex has survived standing, although considerably damaged.

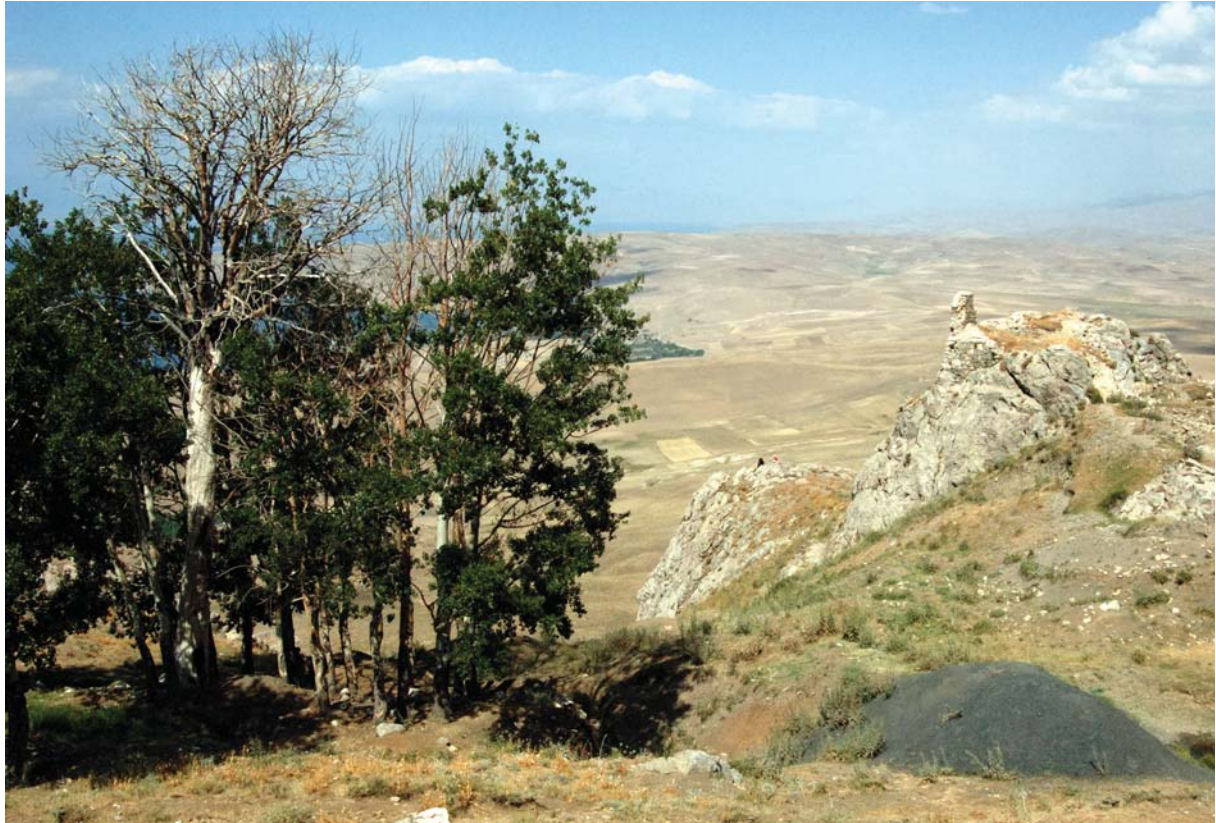
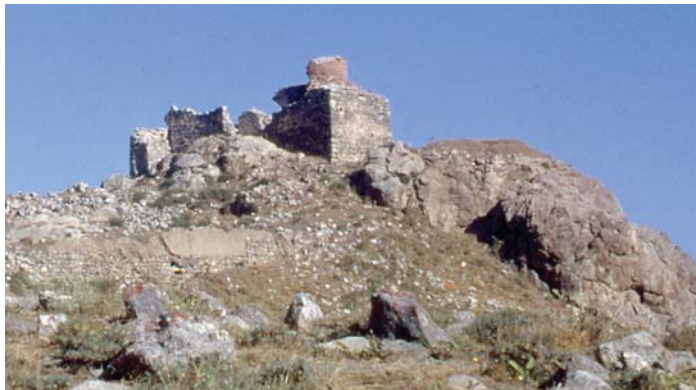
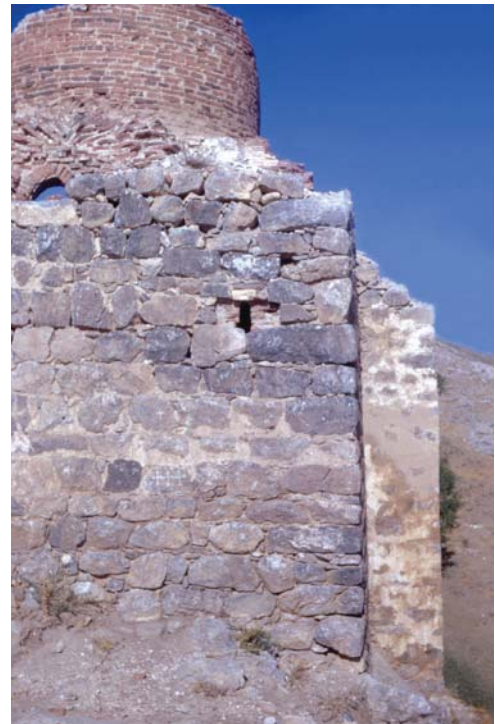
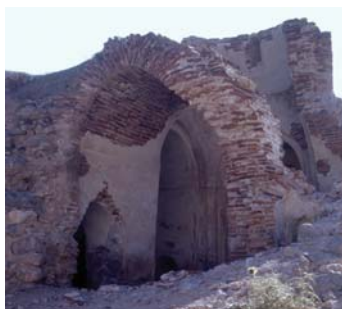
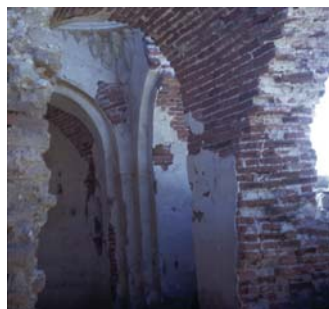
As of 1973, the monastic buildings still survived half-standing, but in 2005 only the remnants of the northern walls of the church and narthex were preserved in the site.

Սբ. Սահակ վանքն արևմուտքից (լուս.՝ Ջ. Մաղաքյանի, 1910 թ.) և նրա մնացորդները (լուս.՝ Ս. Կարապետյանի, 2005 թ.)

Համալիրի՝ դեռևս կիսով չափ կանգուն կառույցները (լուս.՝ Ժ.-Մ. Թիերրիի, 1973 թ.), չափ.՝ Ժ.-Մ. Թիերրիի

St. Sahak Monastery from the west (photo by H. Maghakian, 1910) and its remnants (photo by S. Karapetian, 2005)

The monastic buildings as still half standing (photos by J.-M. Thierry, 1973); measurement by J.-M. Thierry
