ԵՂԵՌՆ՝  
ԵՂԵՌՆԻՉ ՇԵՏՈ

ANOTHER GENOCIDE  
AFTER THE GENOCIDE

After the Genocide of 1915, particularly after the 1940s, the Turkish powers started another, cultural, genocide in order to annihilate the colossal heritage left by the natives of the occupied Armenian lands (primarily of Western Armenia): thousands of monuments fell prey to Turkish vandalism simply because they betrayed the historical reality. The irretrievable losses caused to Armenian culture become even greater given the fact that most of the annihilated monuments were never studied, or at least documented.

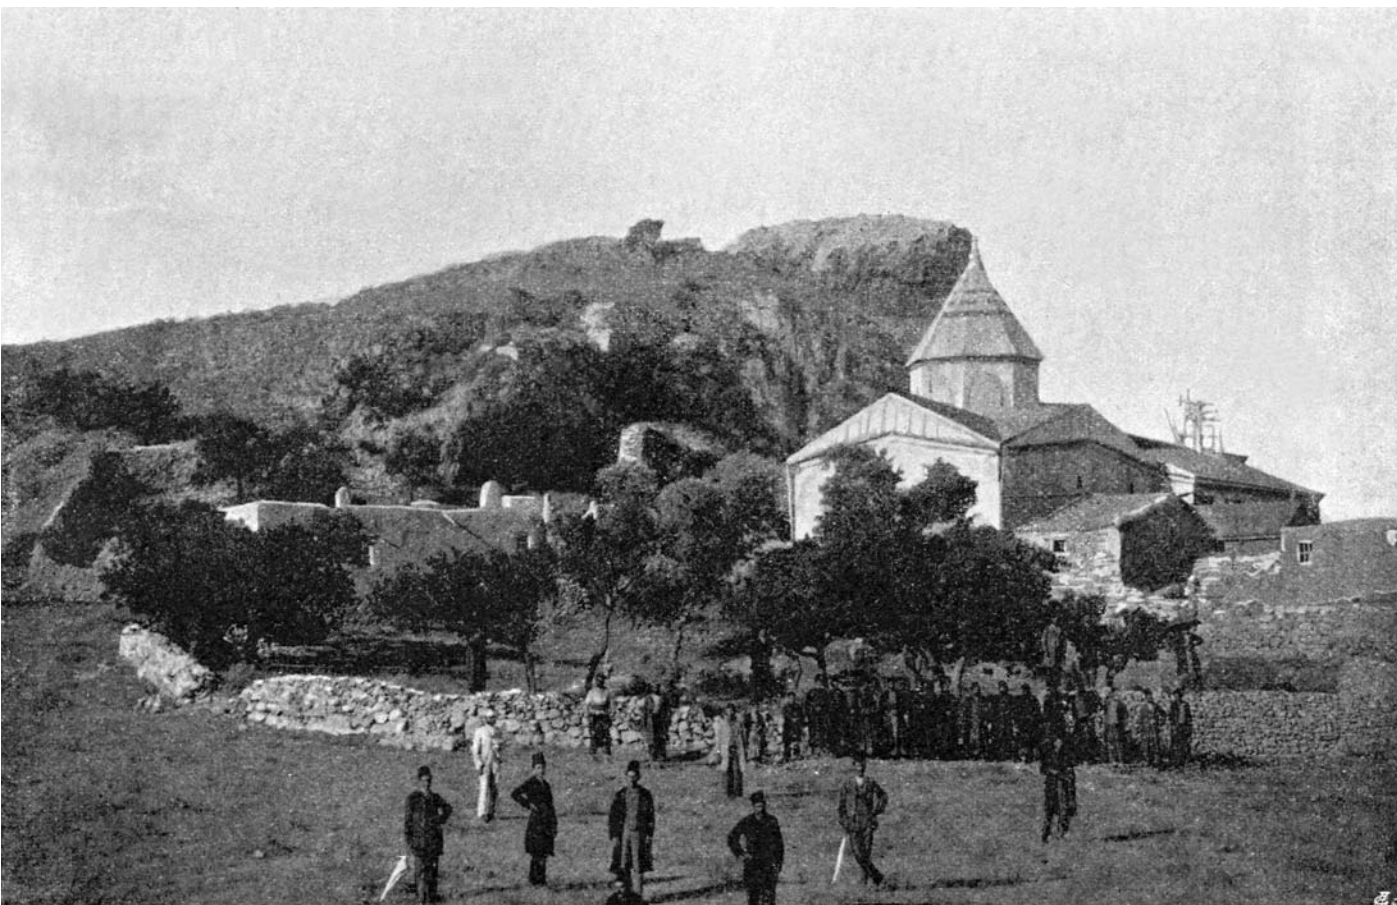
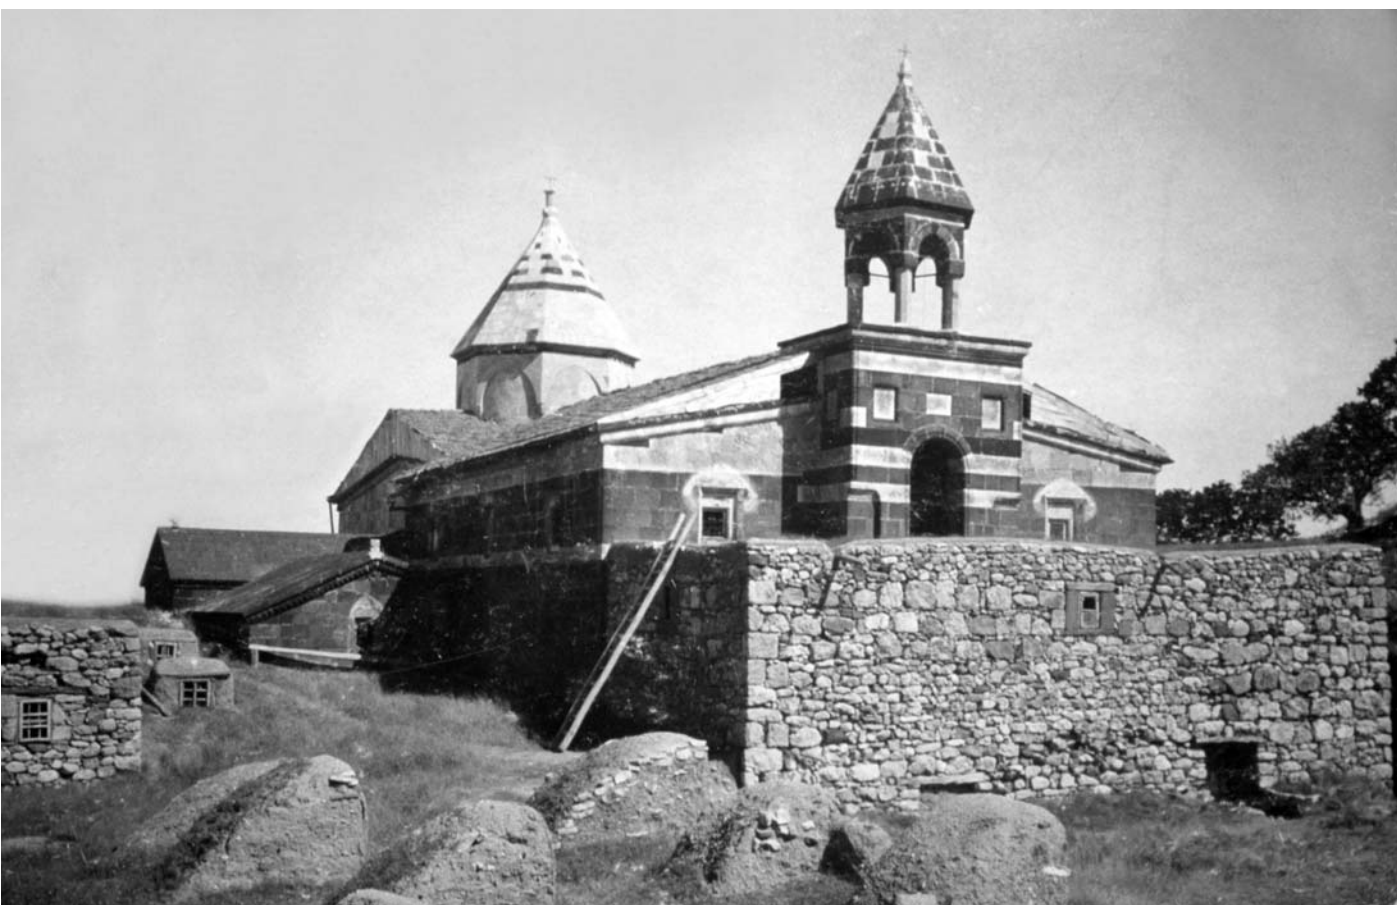
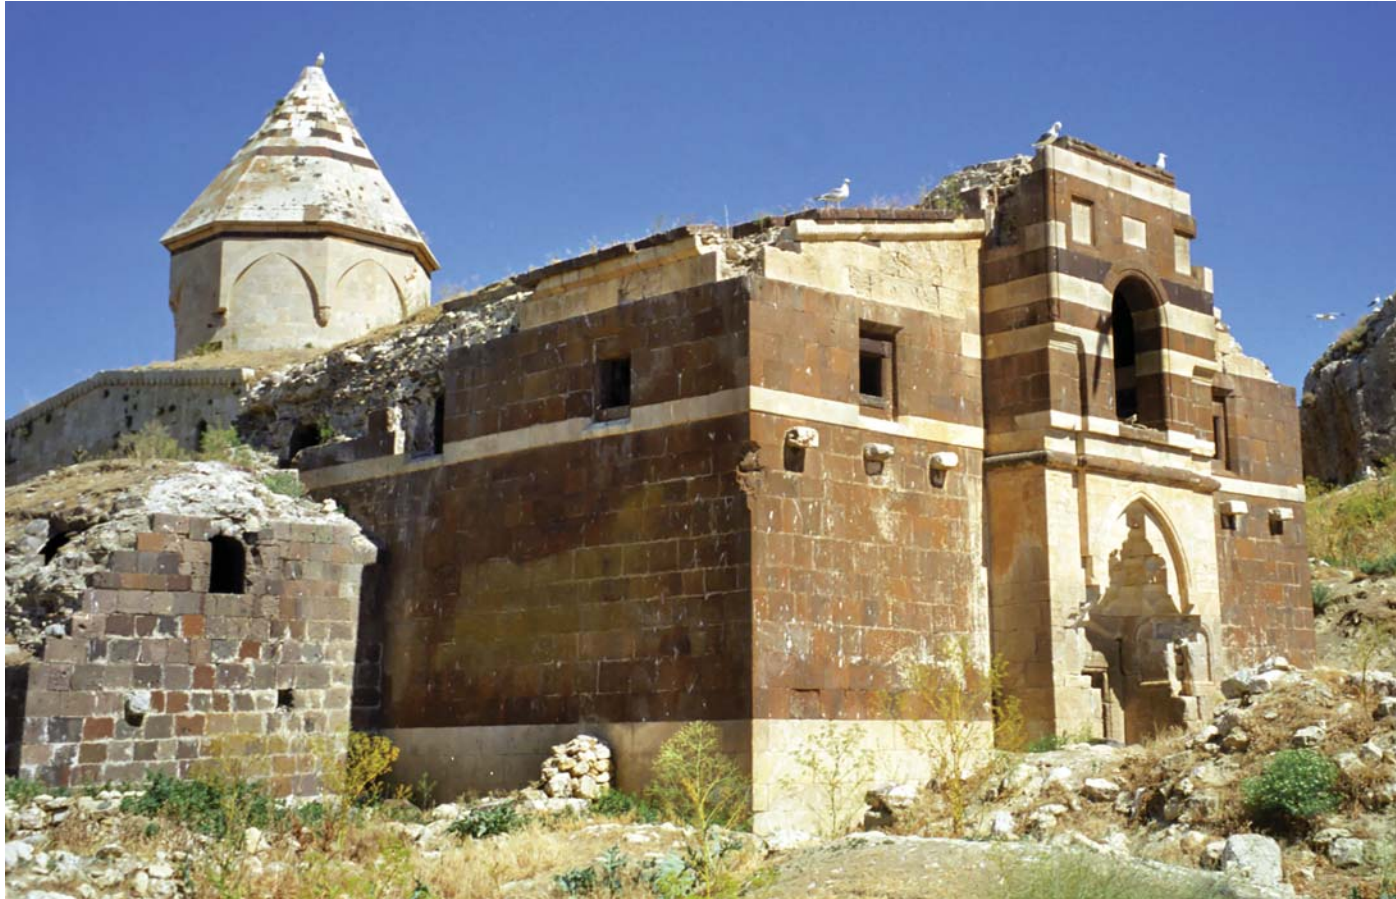
Կտուց կղզու անապատը  
հյուսիս-արևելքից և հյու-  
սիս-արևմուտքից (լուս.՝ Զ.  
Մաղաքյանի, 1910 թ.)  
Վանքը հյուսիս-արևմուտ-  
քից (լուս.՝ Ժ.Կ. և Շ. Հոթել-  
լիենների, 2000 թ.), չափ.՝  
Մ. Դյուպենի

The monastery has not been  
exploded like St. Gevorg of Lim,  
but it has been extremely damaged  
by so-called gold-diggers.

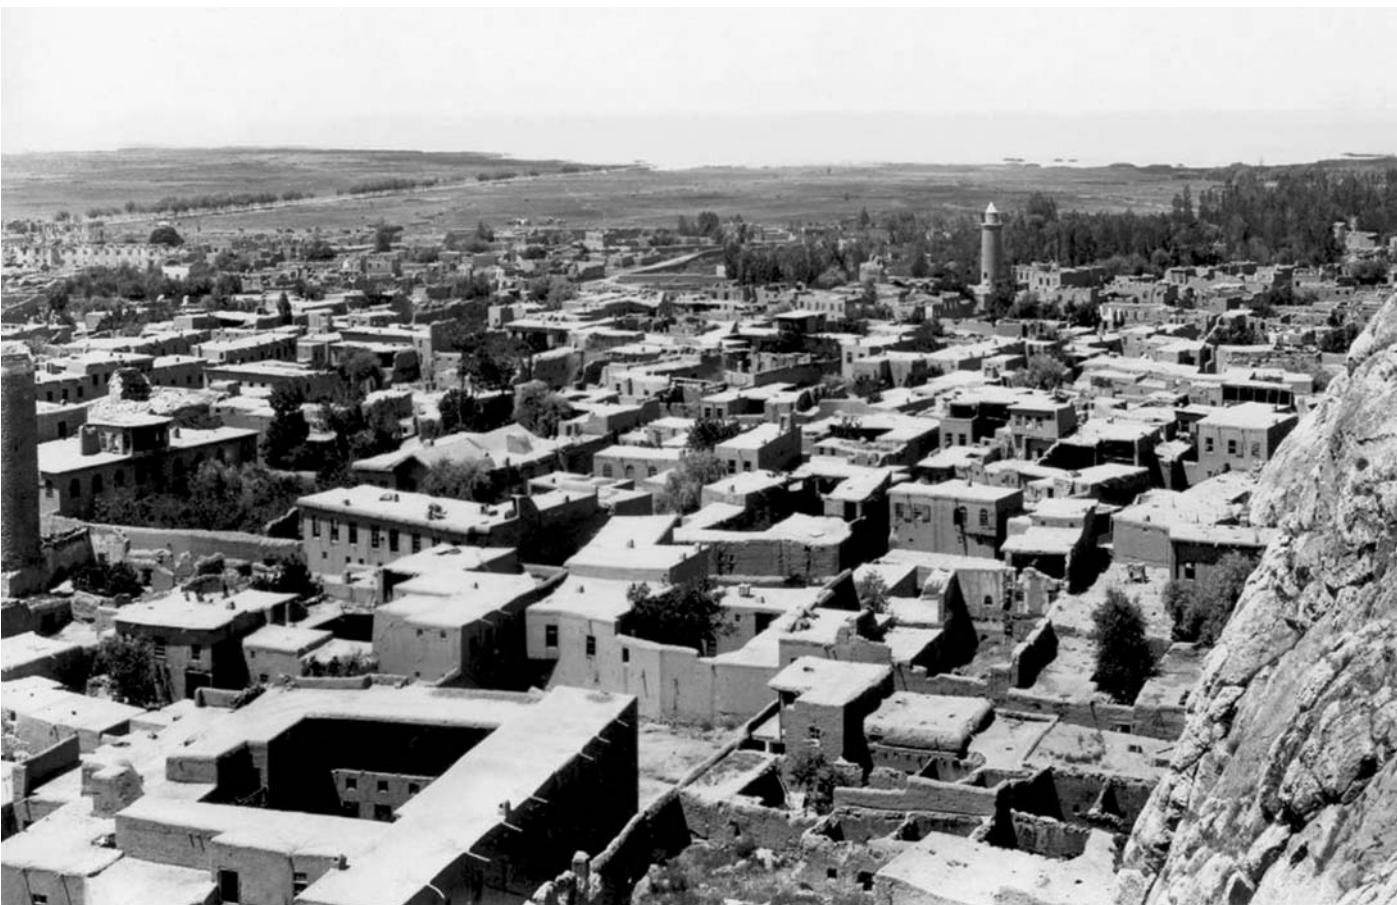
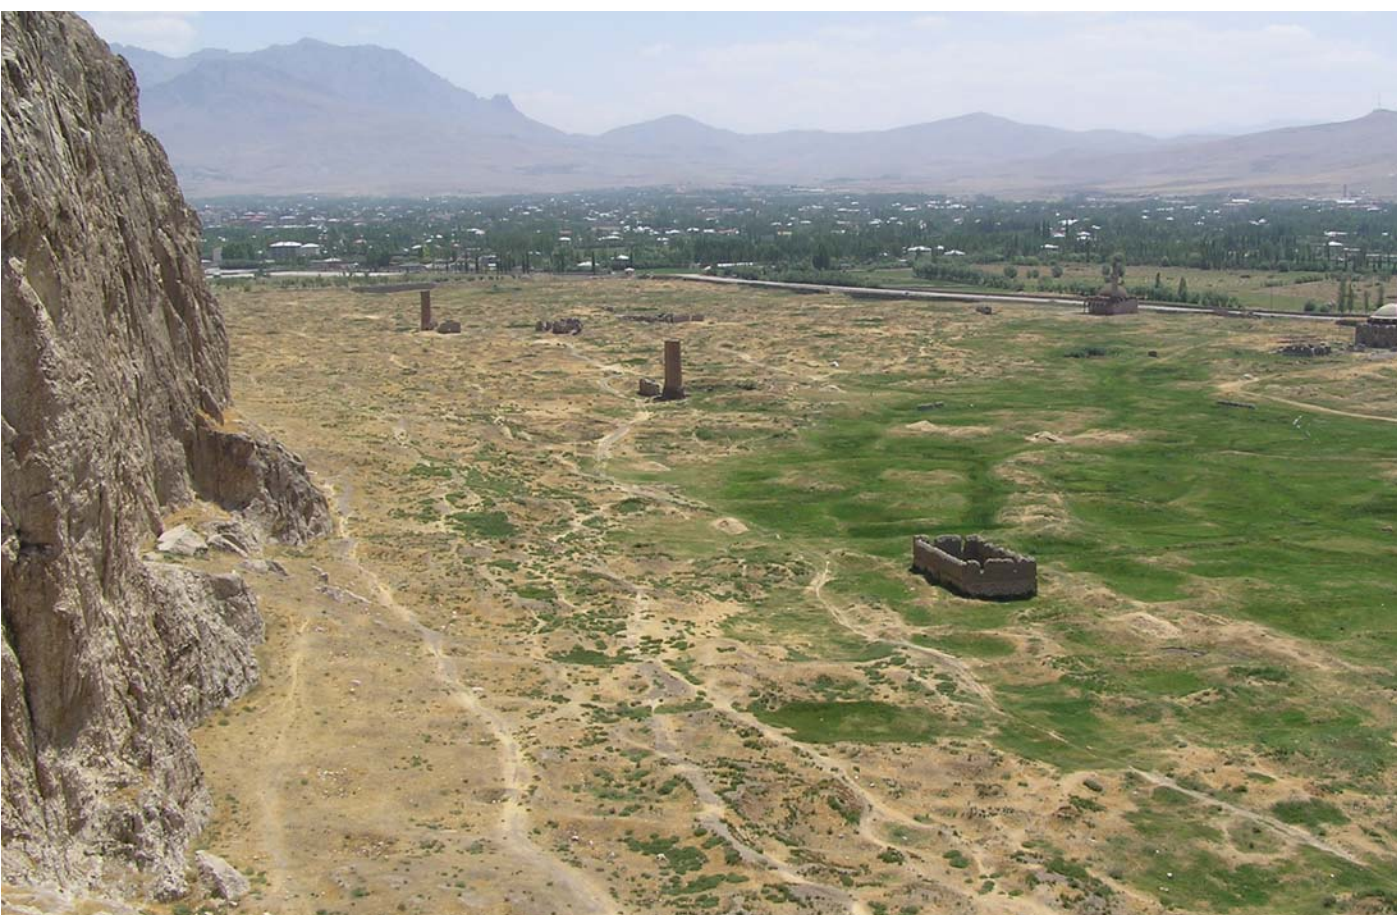
Վանի Քաղաքամեջ թաղամասը 1911 (լուս.՝ Վ. Բահմանի) և 2004 թթ. (լուս.՝ Ս. Կարապետյանի)

Քաղաքամեջում գտնվող Տիրամայր Աթ. Աստվածածին եկեղեցին (լուս. հեղ.՝ անհայտ, 1910-ական թթ.) և ավերակները (լուս.՝ Ս. Կարապետյանի, 2005 թ.)

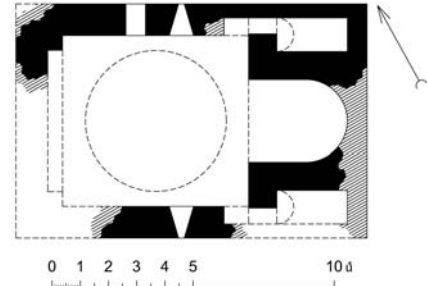
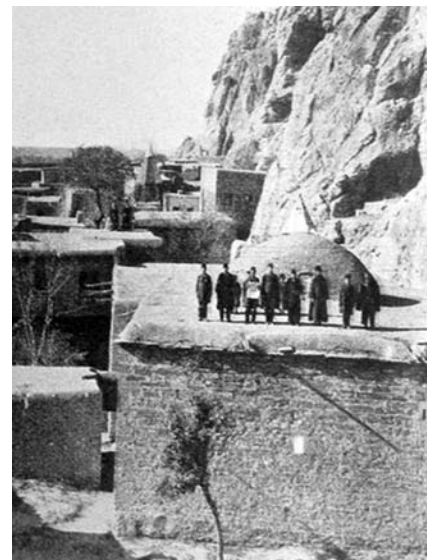
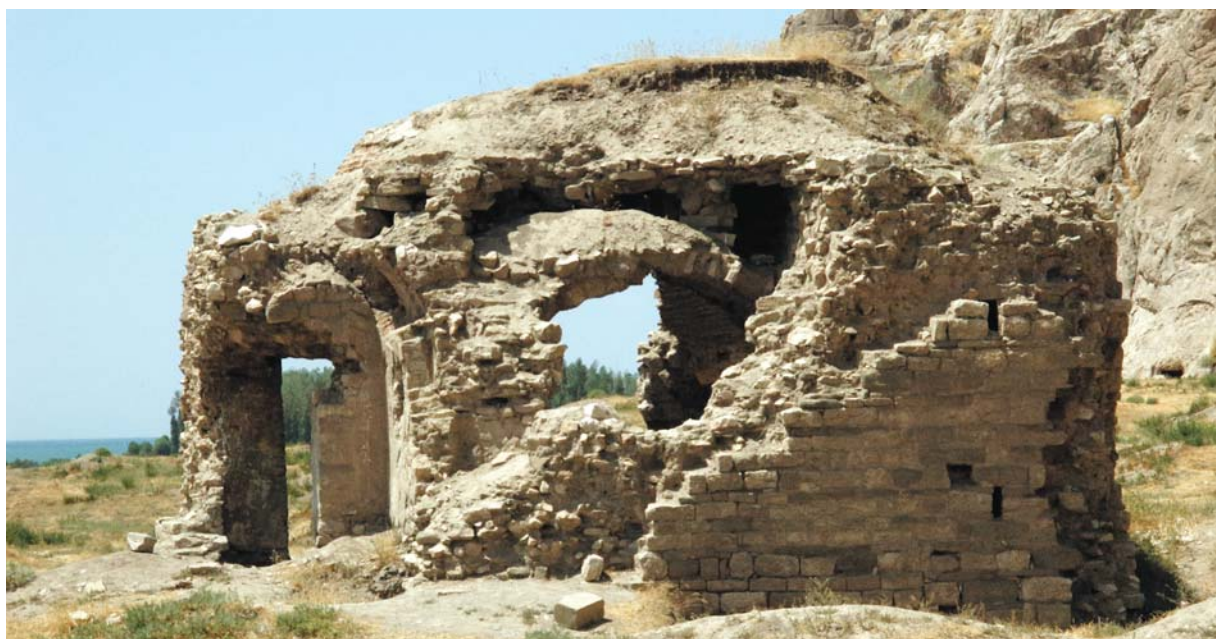
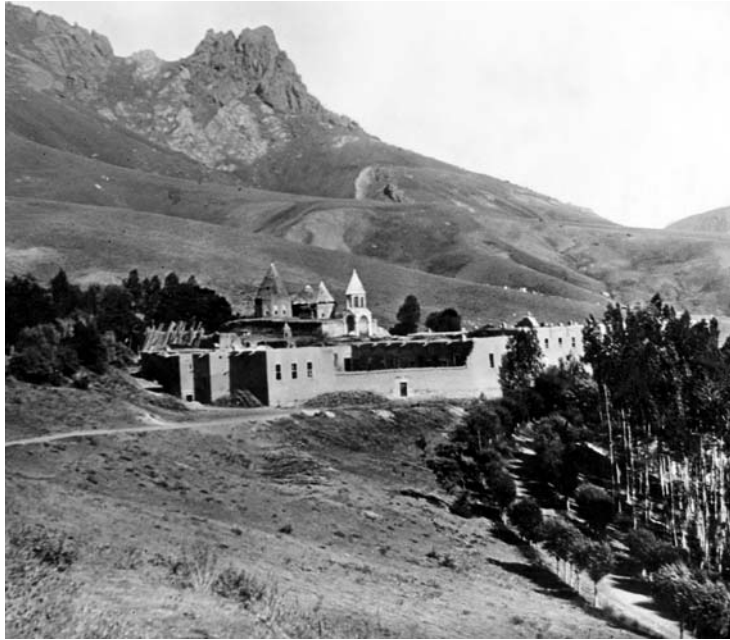
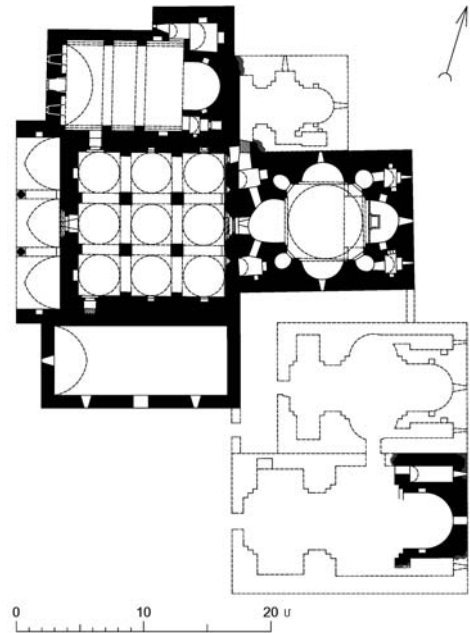
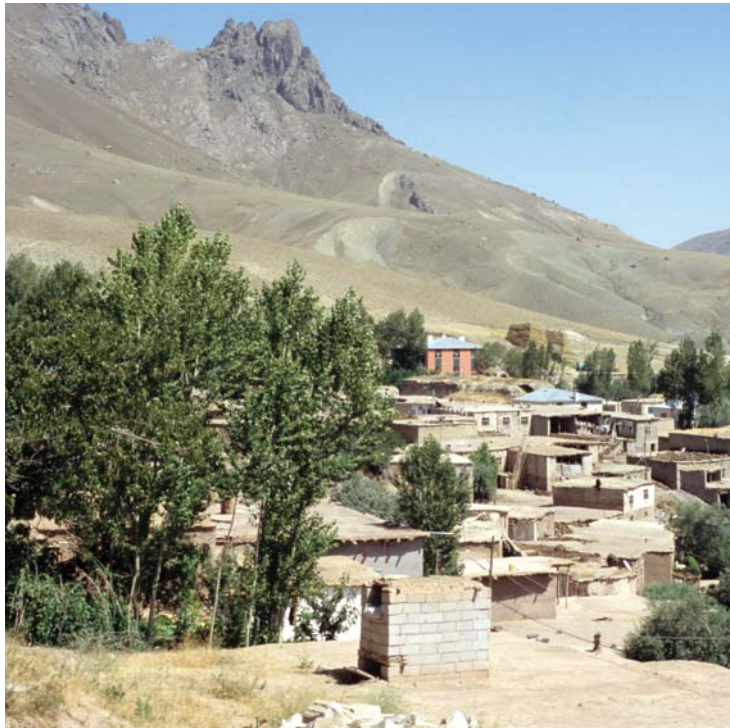
Վարագ վանքը հյուսիս-արևմուտքից 1910-ական (լուս.՝ Վարդան Համբիկյանի) և 2005 թթ. (լուս.՝ Ս. Կարապետյանի), չափ.՝ Ա. Հակոբյանի, 2011 թ.

Varag Manastırı, kuzeybatıdan (fotoğraf Vardan Hambigyan, 1910'lar) ve kalıntıları (fotoğraf, S. Garabedian, 2005), ölçüm A. Hagobyan, 2011

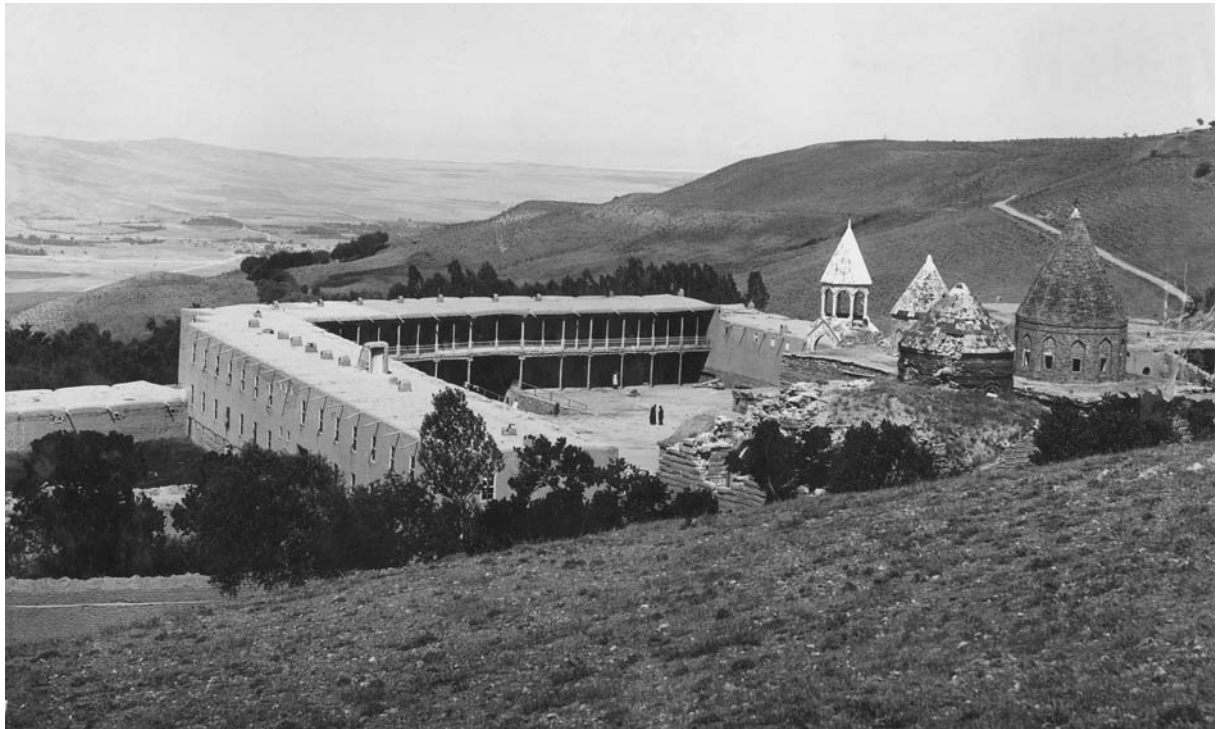
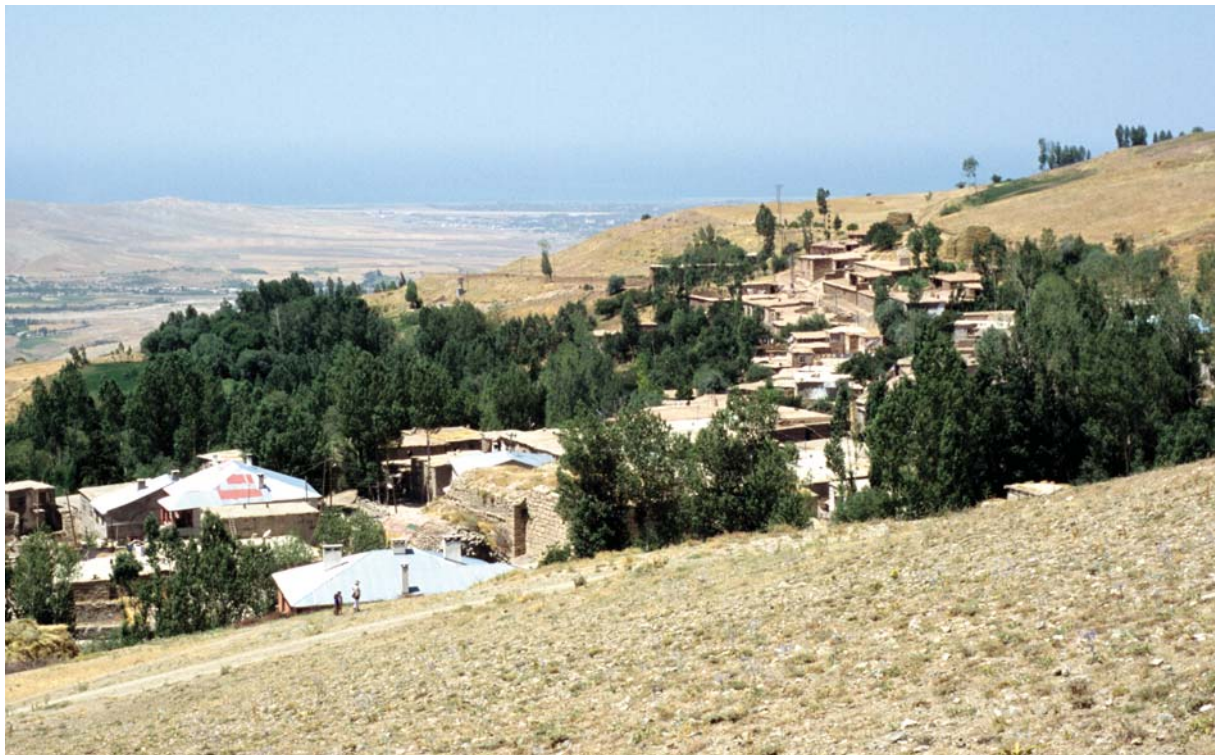
Now only part of the religious monuments of the monastery are preserved.

Վարագ վանքը հարավ-արևելքից (լուս. հեղ.՝ անհայտ, 1910-ական թթ.) և նրա մնացորդները (լուս.՝ Ս. Կարապետյանի, 2005 թ.)

Varag Manastırı, güneydoğudan (bilinmeyen fotoğrafçı, 1910'lar) ve kalıntıları (fotoğraf S. Garabedyan, 2005)

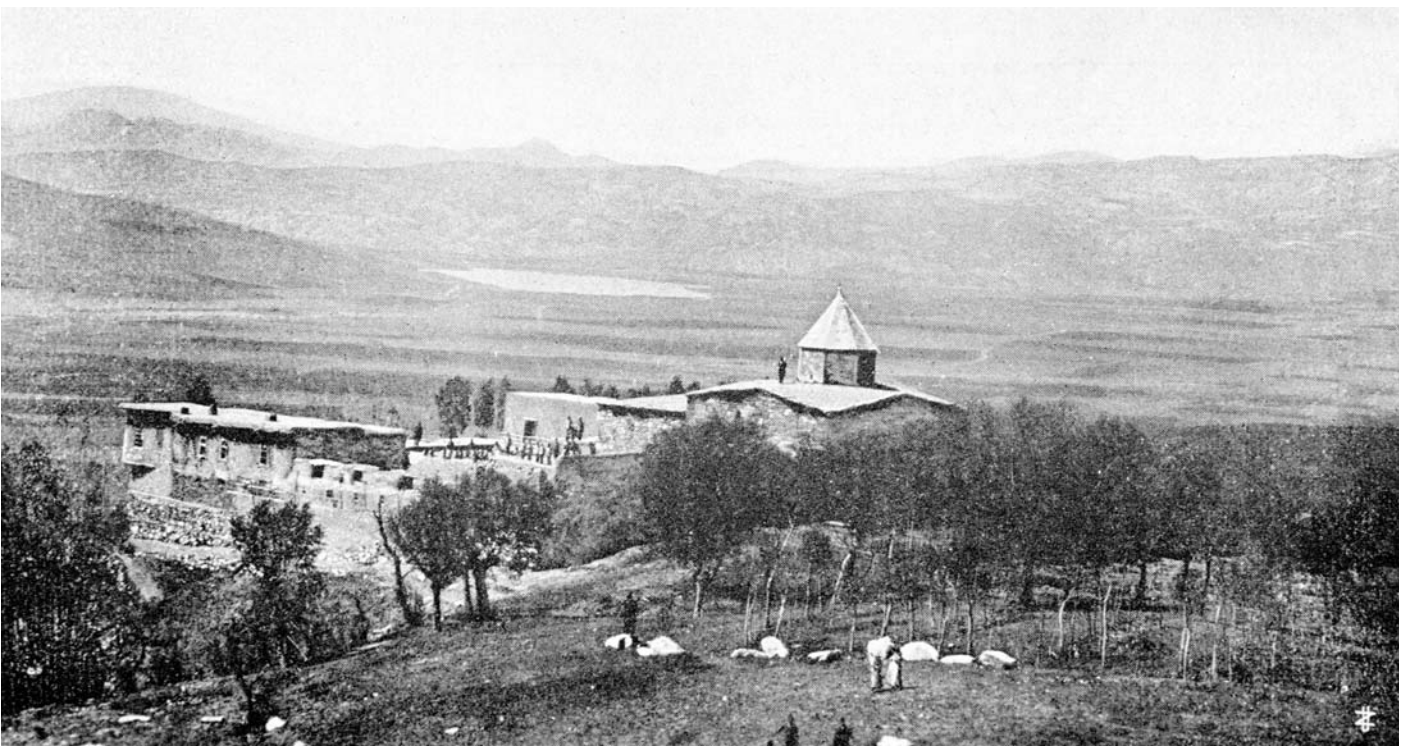
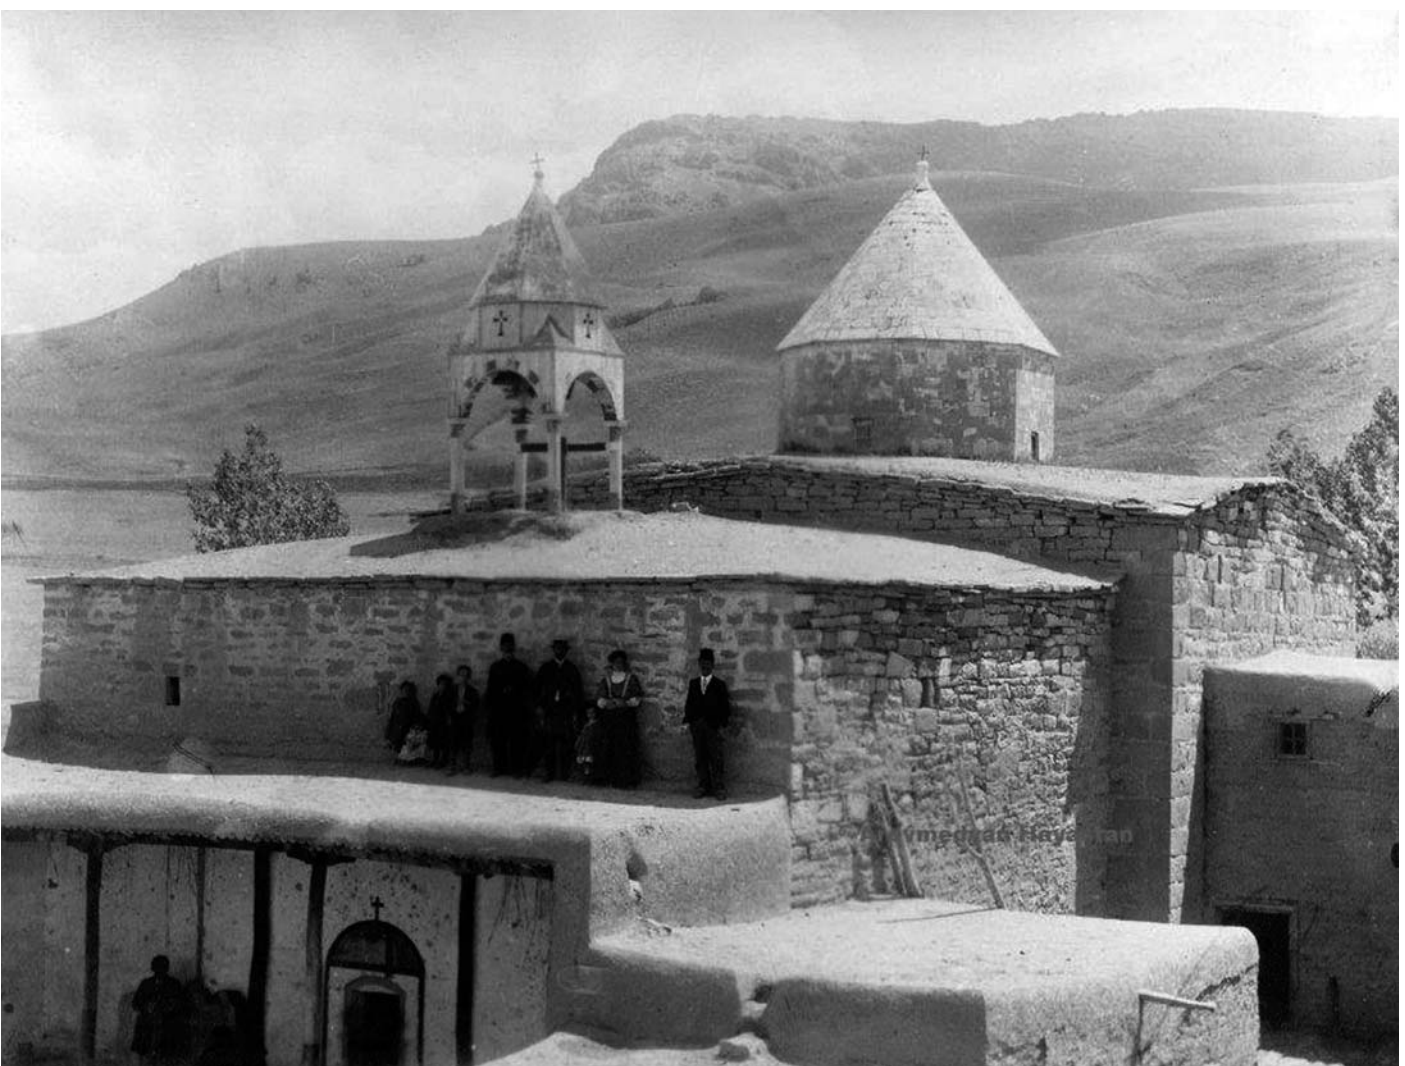
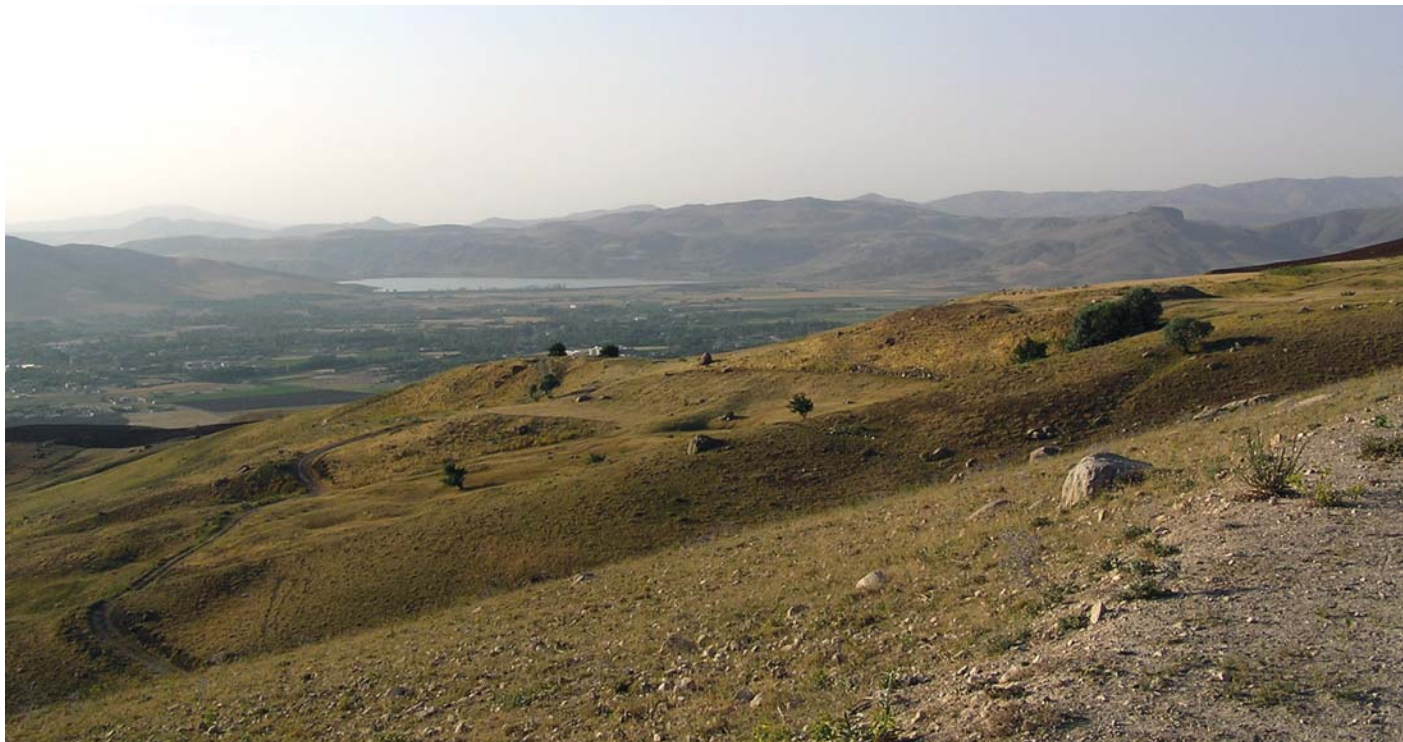
**Կարմրվոր Սբ. Աստվածածին վանքը հարավ-արևելքից և հարավ-արևմուտքից (լուս.՝ Դ. Մաղաքյանի, 1910 թ.) և վանքատեղին (լուս.՝ Ս. Կարապետյանի, 2005 թ.)**

**Garmrvor Surb Asdvadzadzin (Kırmızı Meryem Ana) Manastırı, güneydoğudan ve güneybatıdan (fotoğraflar H. Mağakyan, 1910), manastır alanı (fotoğraflar S. Garabedyan, 2005)**

Founded at least in the 15th century, it consisted of a domed church, a narthex and some annexes, all of which have been totally annihilated.

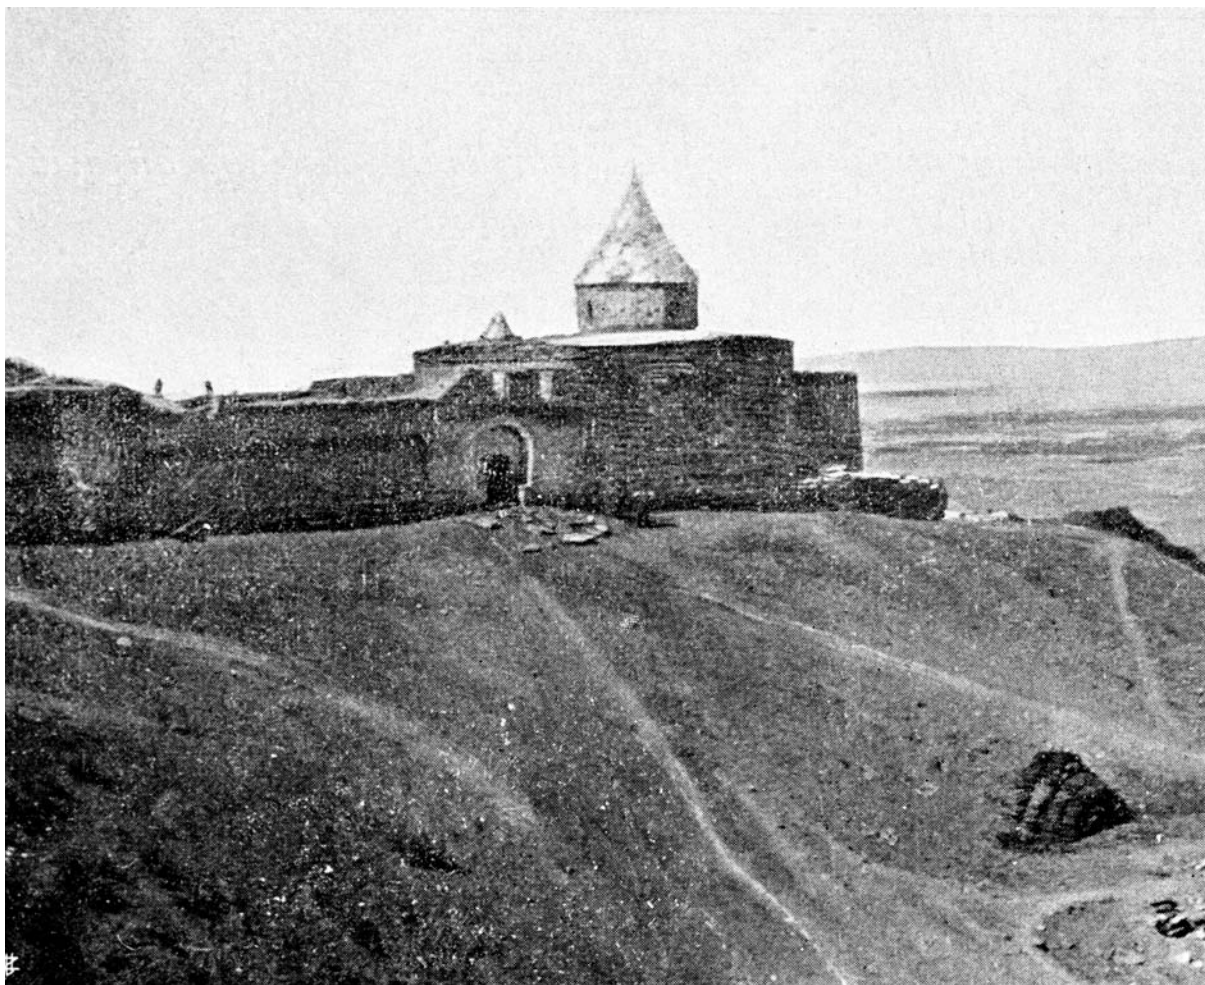
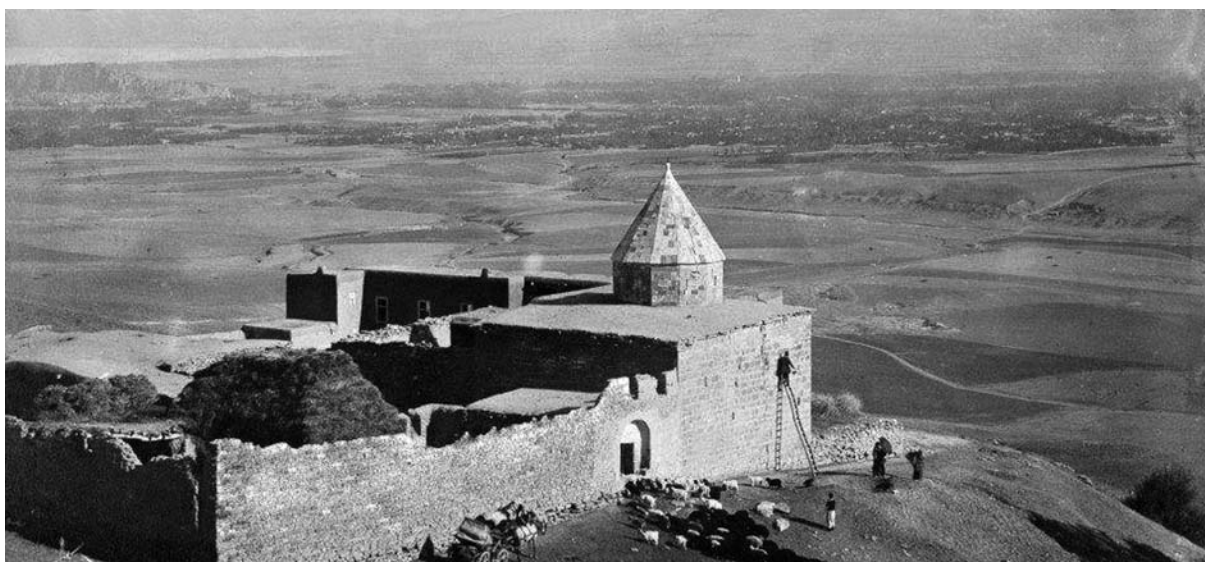
Կուռուպաշի Սբ. Խաչ վանքը հարավ-արևելքից (լուս.՝ Բ. Մաղաքյանի և անհայտ հեղ., 1910 թ.), վանքատեղիում կառուցված հեռուստաշտարակը (լուս.՝ Ս. Կարապետյանի, 2005 թ.)

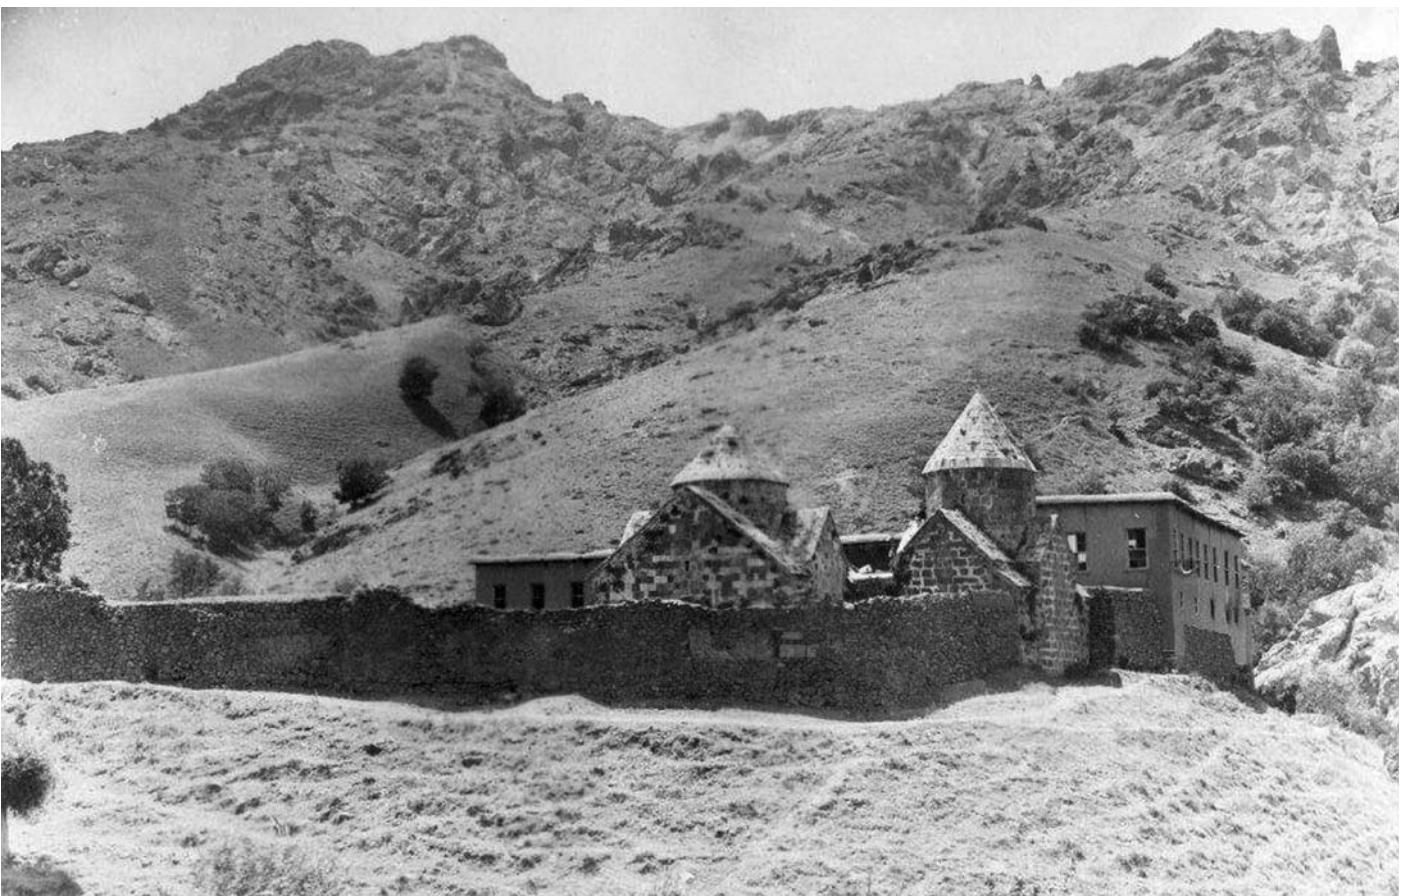
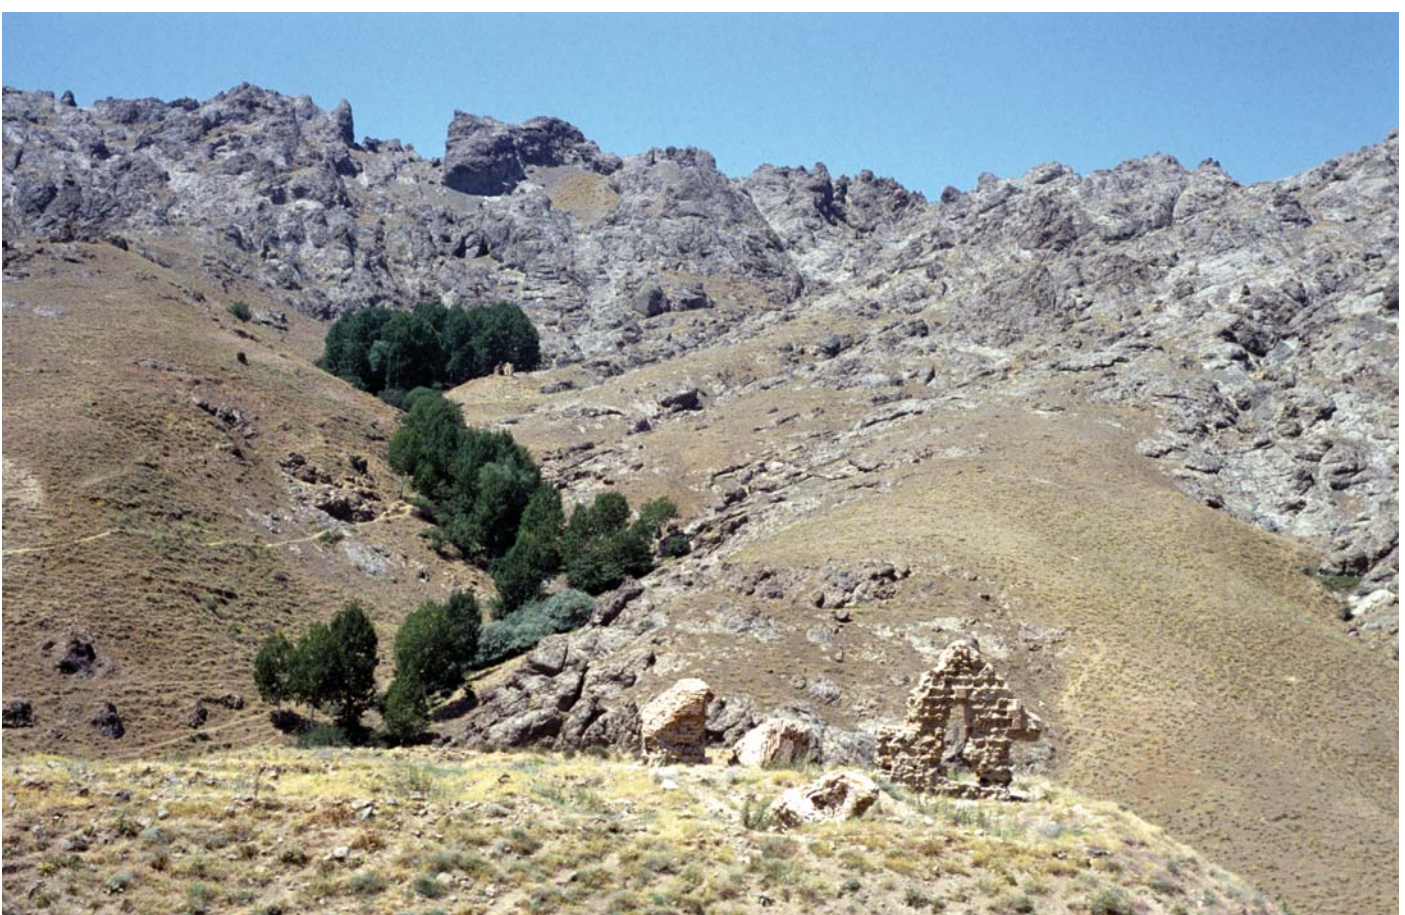
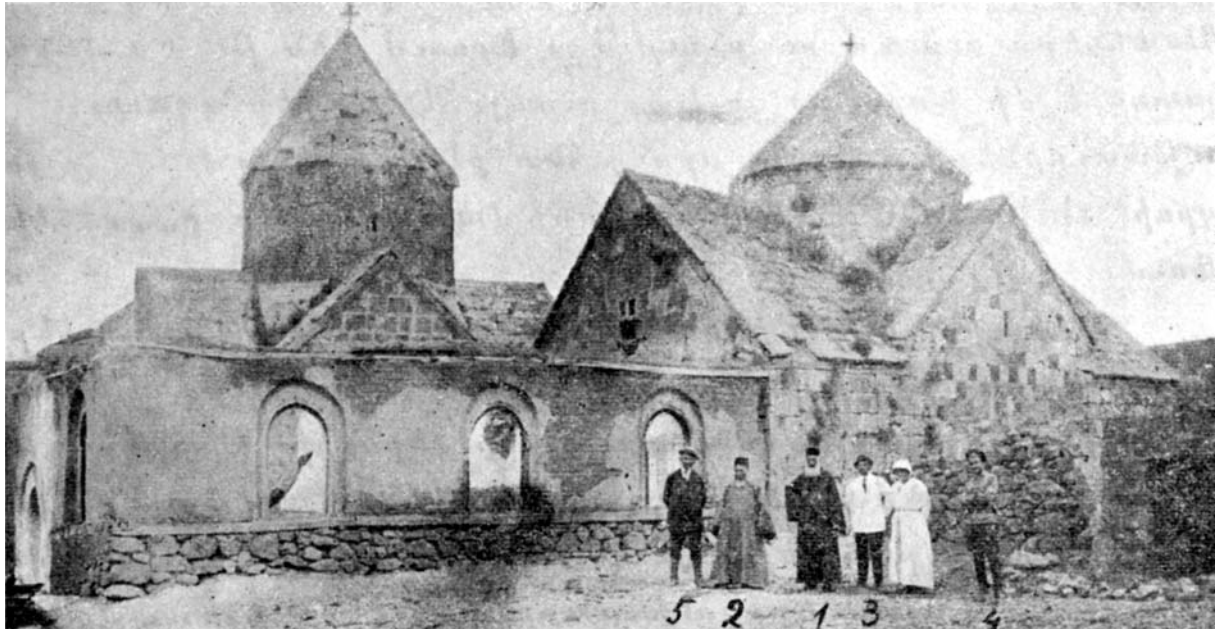
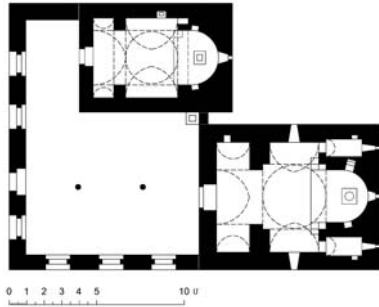
Սալնապատի Սբ. Գրիգոր վանքը հյուսիս-արևելքից (լուս. հեղ.՝ անհայտ, 1910-ական թթ.) և հարավ-արևմուտքից (լուս. հեղ.՝ անհայտ, 1917 թ., ձախից աջ կանգնած անձինք են՝ Ավետիս Թերզիբաշյան, Դանիել Օ. Վր. Ջատոյան, Ներսես Եպիս. Մելիք-Թանգյան, պրոֆ. Նիկողայոս Ադոնց, անհայտ մեկը և պրոֆ. Աշխարհբեկ Քալանթար) Վանքի մնացորդներն արևելքից (լուս.՝ Ս. Կարապետյանի, 2004 թ.), չափ.՝ Վ. Բահմանի, 1911 թ.

The monastery was blown up between the 1950s and 1960s, the stones of its ruined monuments being appropriated as building material.

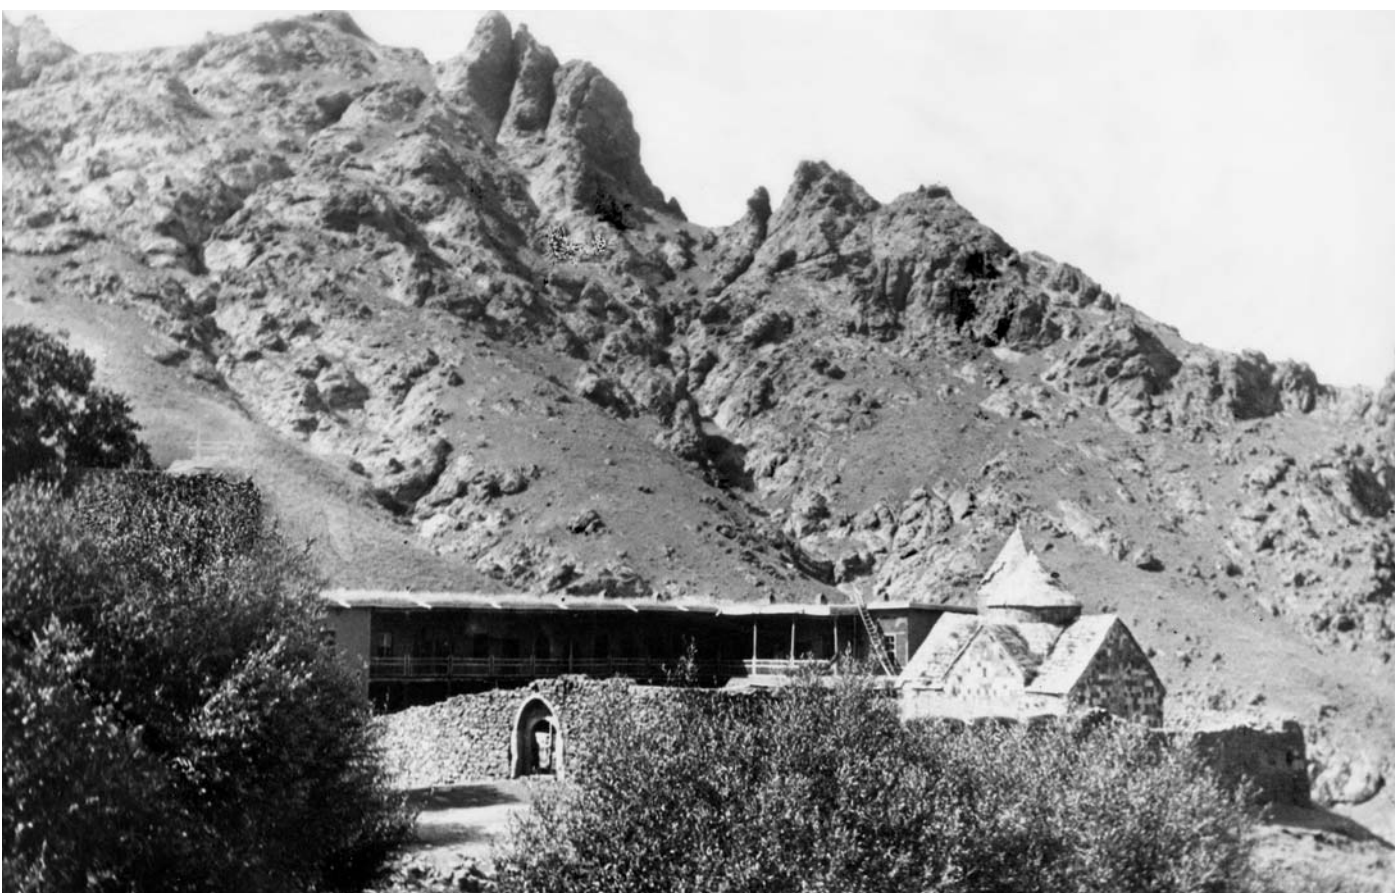
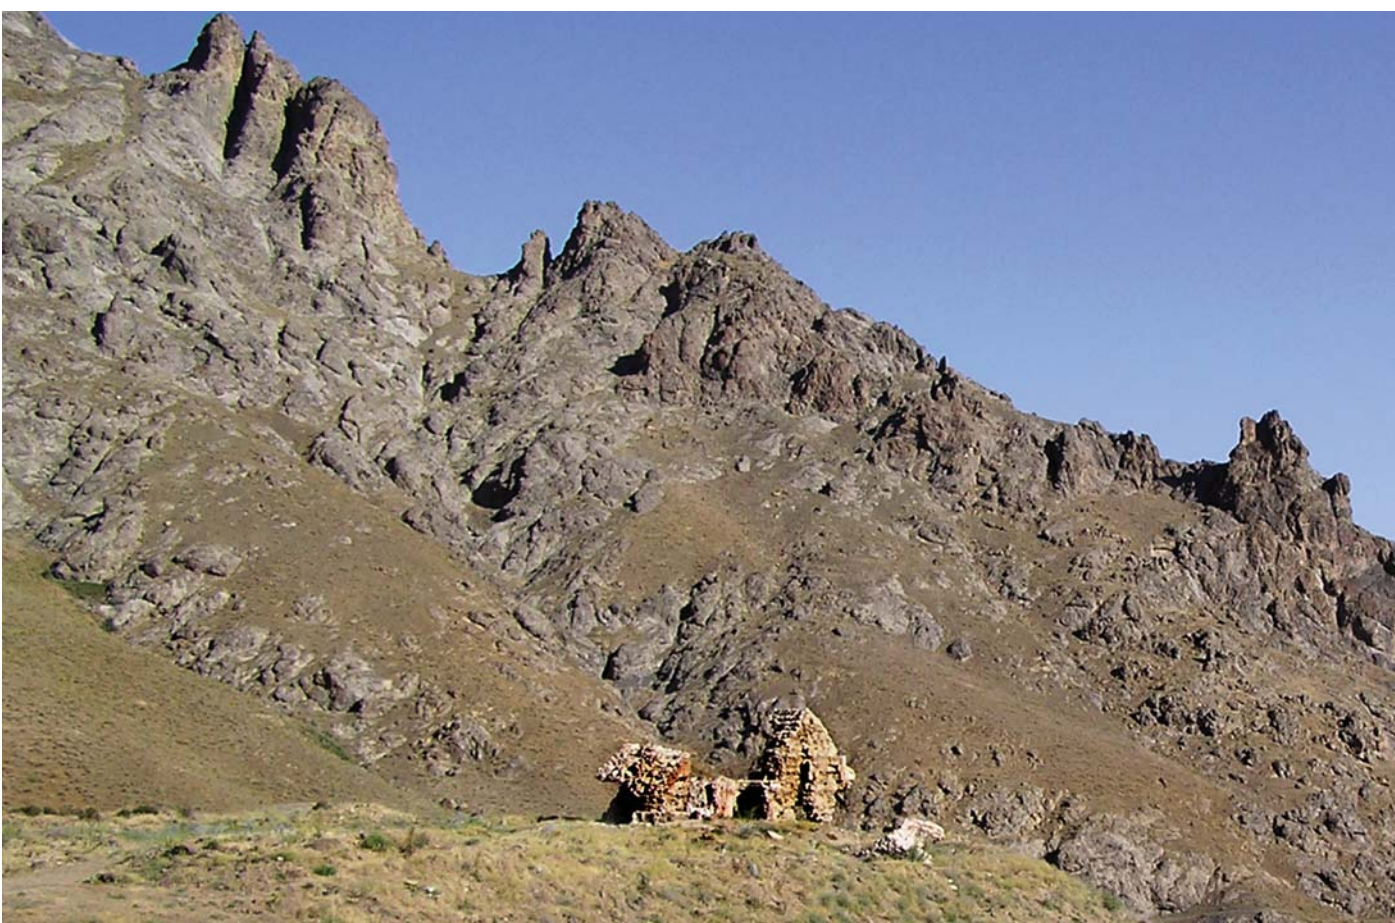
Սալնապատի Սբ. Գրիգոր վանքը հարավ-արևելքից (լուս.՝ Վ. Համբիկյանի, 1910-ական թթ.) և նրա ավերակները (լուս.՝ Ս. Կարապետյանի, 2004 թ.)
