ԵՂԵՌՆ՝  
ԵՂԵՌՆԻՉ ՇԵՏՈ

ANOTHER GENOCIDE  
AFTER THE GENOCIDE

After the Genocide of 1915, particularly after the 1940s, the Turkish powers started another, cultural, genocide in order to annihilate the colossal heritage left by the natives of the occupied Armenian lands (primarily of Western Armenia): thousands of monuments fell prey to Turkish vandalism simply because they betrayed the historical reality. The irretrievable losses caused to Armenian culture become even greater given the fact that most of the annihilated monuments were never studied, or at least documented.

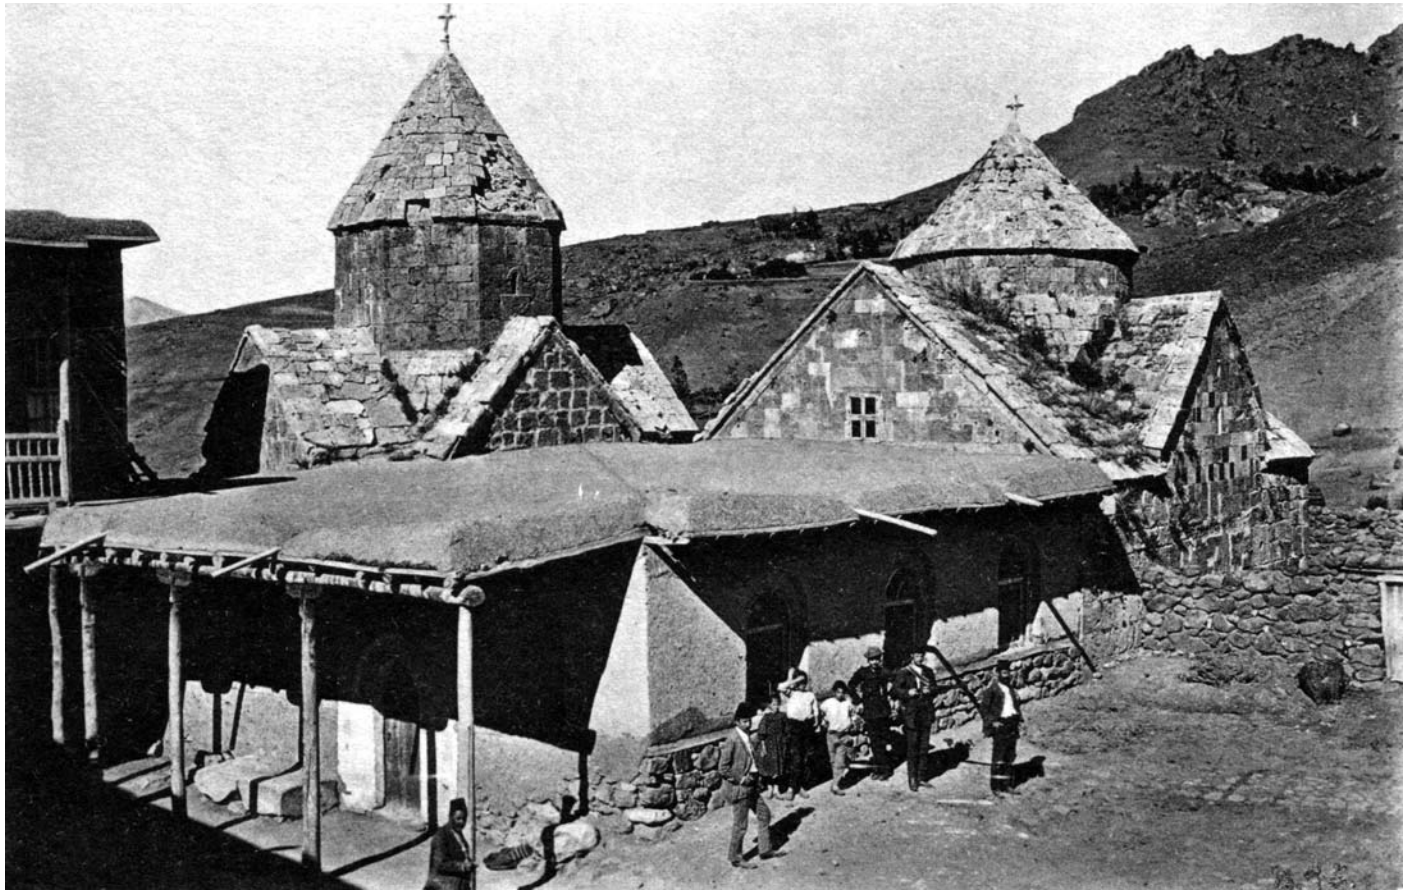
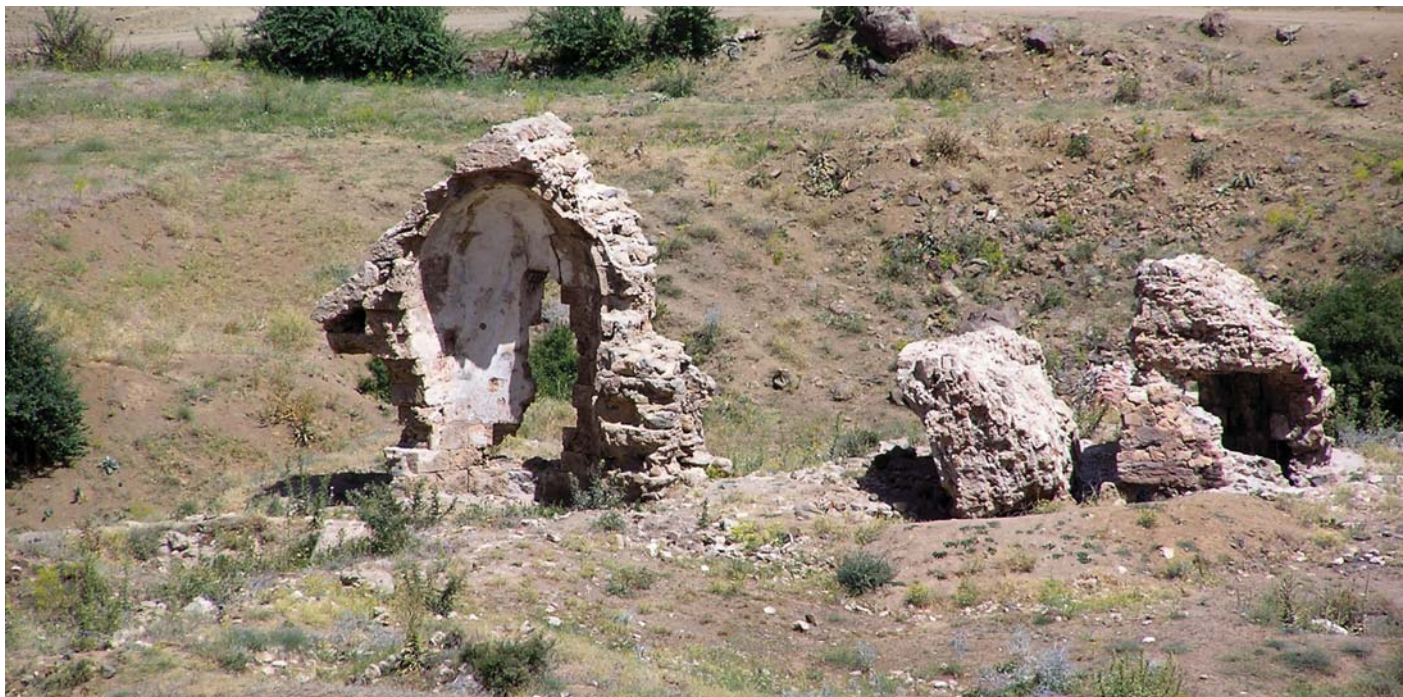
St. Grigor (Gregory) Monastery of Salnapat from the south-east (photo by V. Hambikyan, 1910s) and its ruins (photo by S. Karapetian, 2004)

The monastery from the south-west (photo by W. Bahmann, 1911) and its ruins (photo by S. Karapetian, 2004)

The monastery was blown up between the 1950s and 1960s, the stones of its ruined monuments being appropriated as building material.

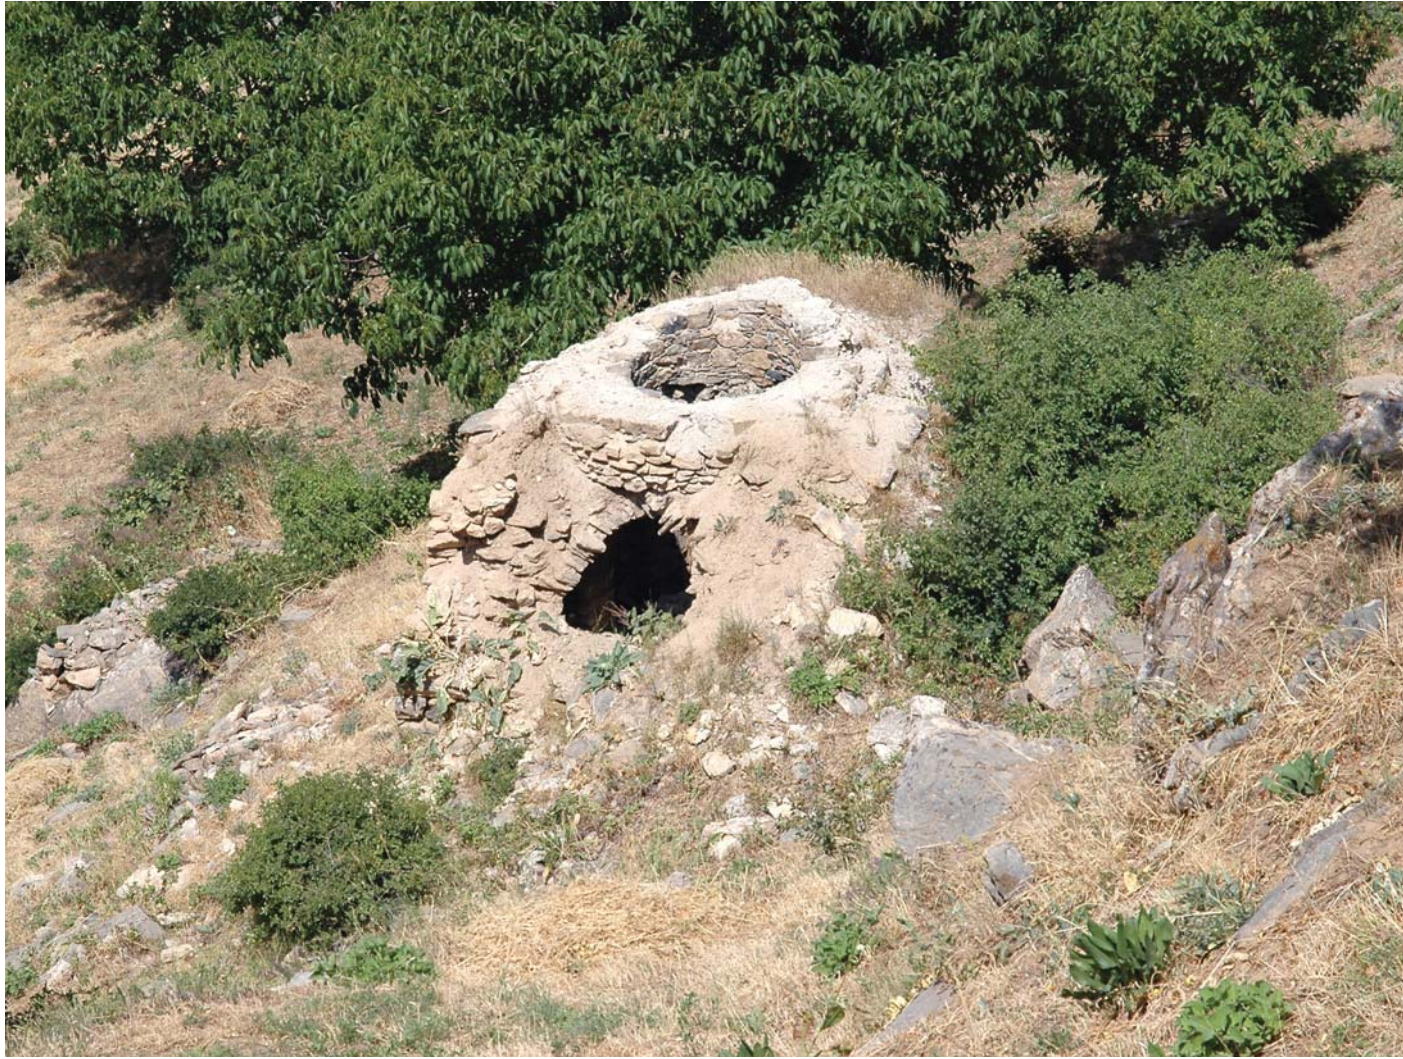
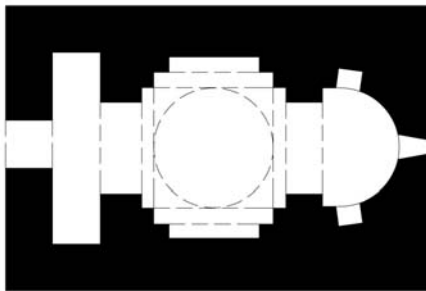
The remnants of Sourb Khach (Holy Cross) Monastery of Tzitzants Village from the north-east and east (photos and measurement by S. Karapetian, 2006)

Since the decades following the 1920s, the monastery has been repeatedly ruined by so-called gold-diggers. Its enclosure has been almost totally destroyed, its stones having been appropriated as building material.

As of 2006, the walls of the monastic church (central-domed in composition) were still preserved up to the cornices (its dome was ruined long ago).

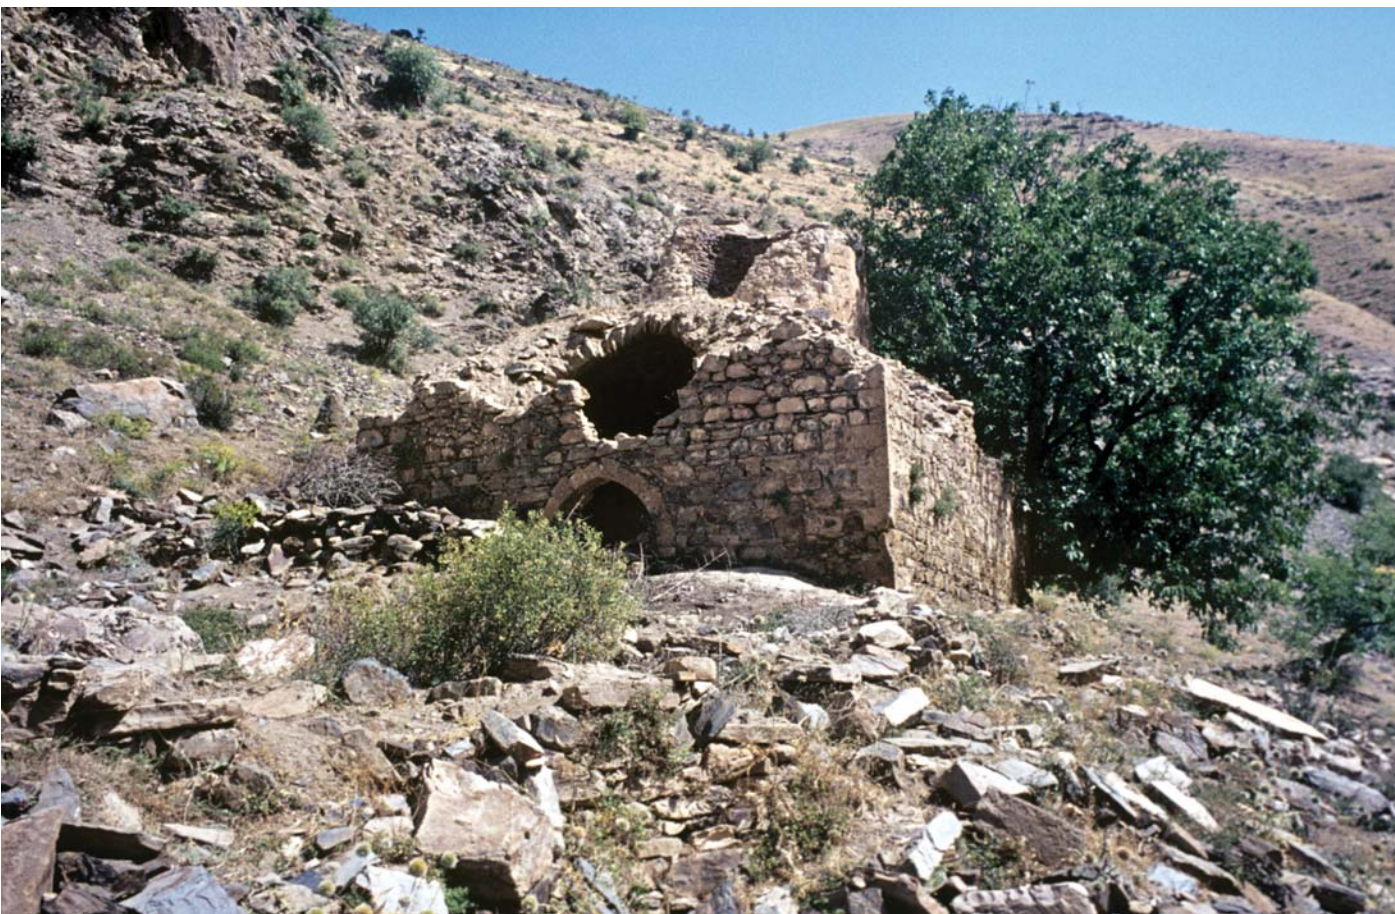
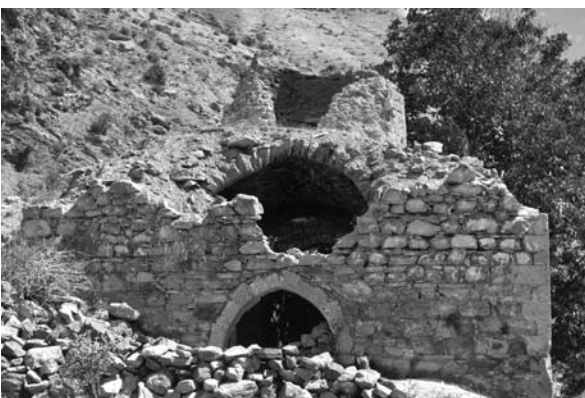
The ruins of Kjav Monastery from the south-west and west; partial views of its interior (photos and measurement by A. Haknazarian, 1972)

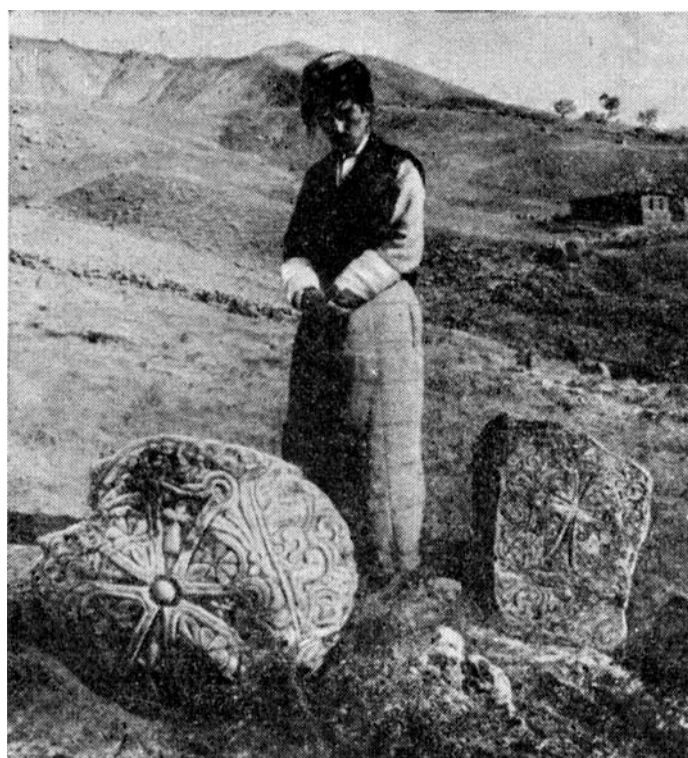
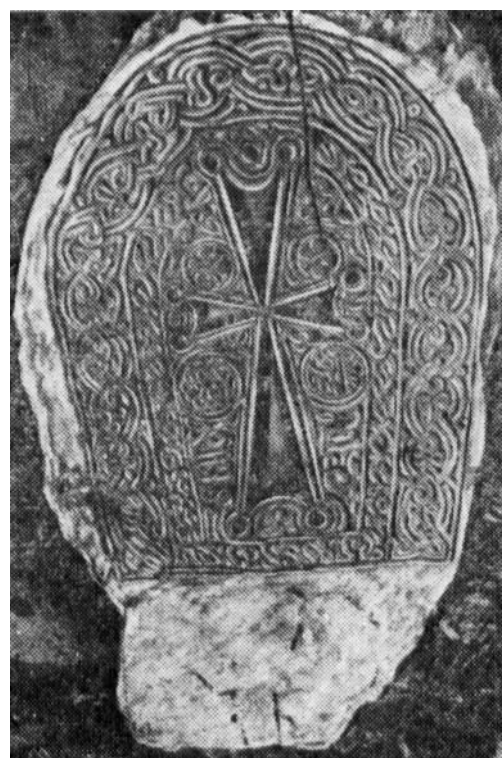
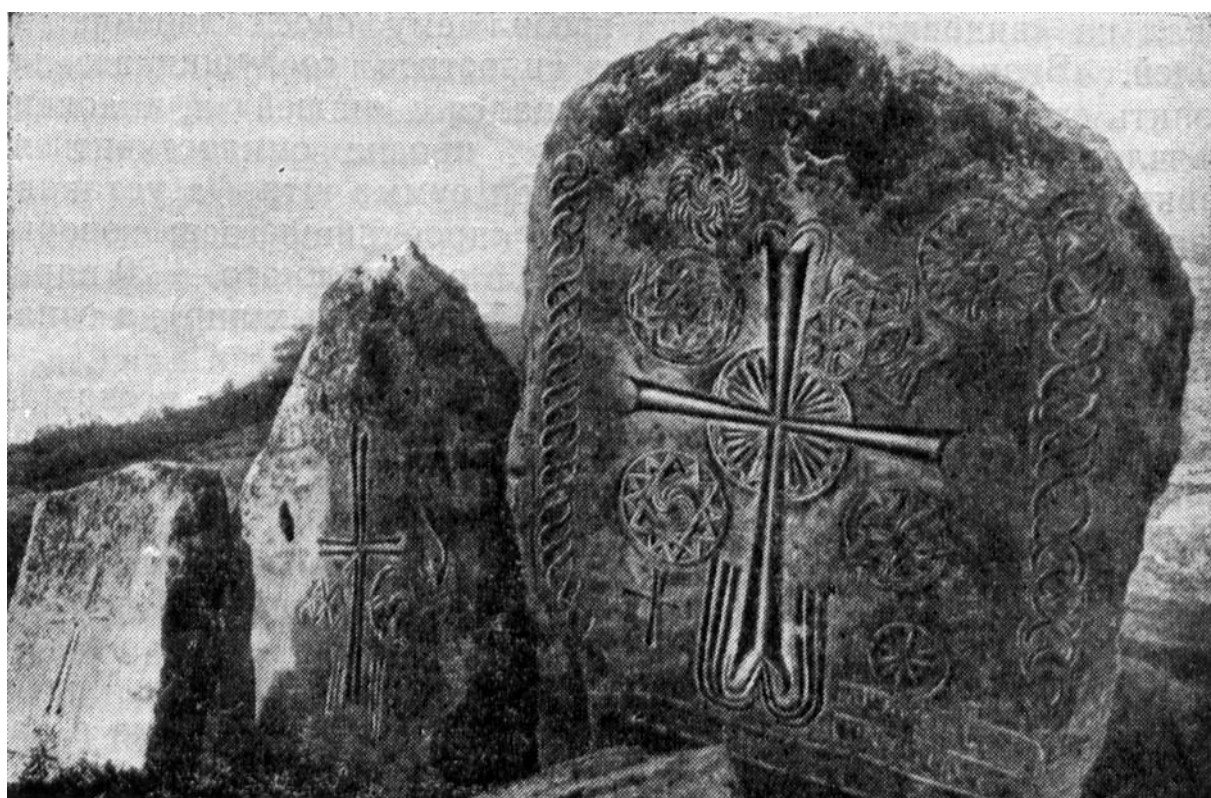
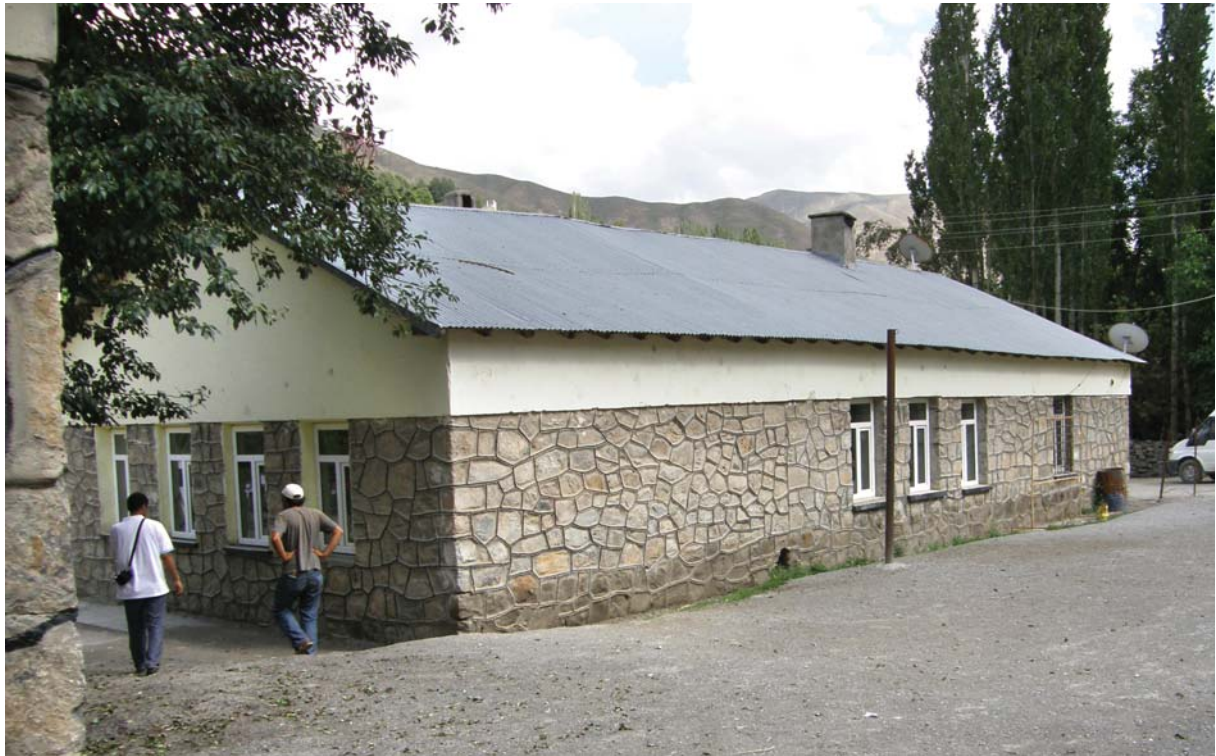
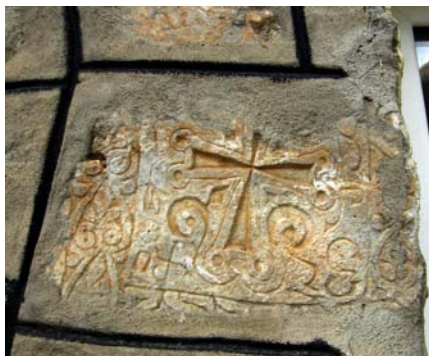
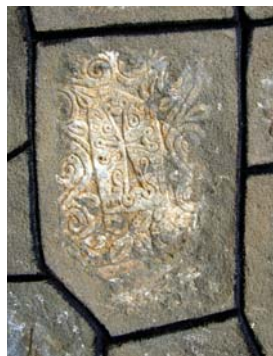
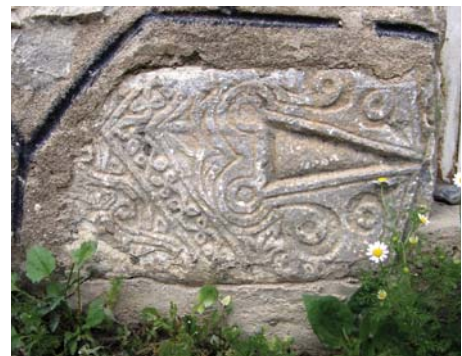
In 2008 we found the monastery deliberately levelled to the ground, with its cemetery in ruins.

**Հատվածներ Մոկսի Դաշտ թաղի խաչ-քարաշատ գերեզմանոցից 1911 թ. (լուս.՝ Դ. Օրբելու) և 2008 թ.՝ վերածված շինանյութի (լուս.՝ Ս. Կարապետյանի)**

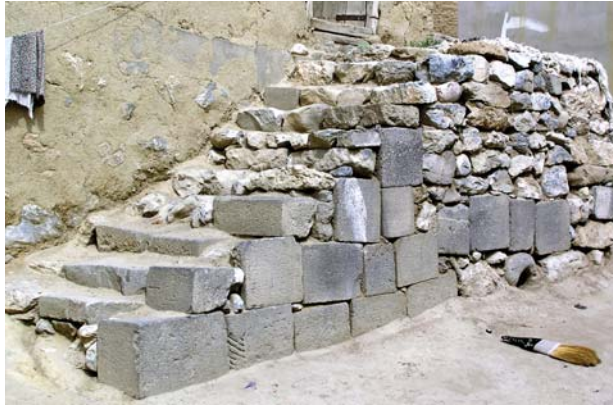
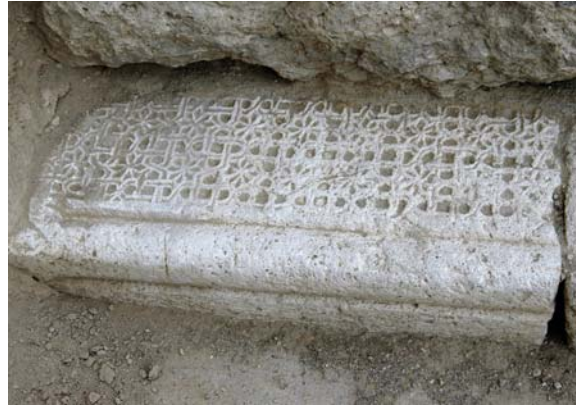
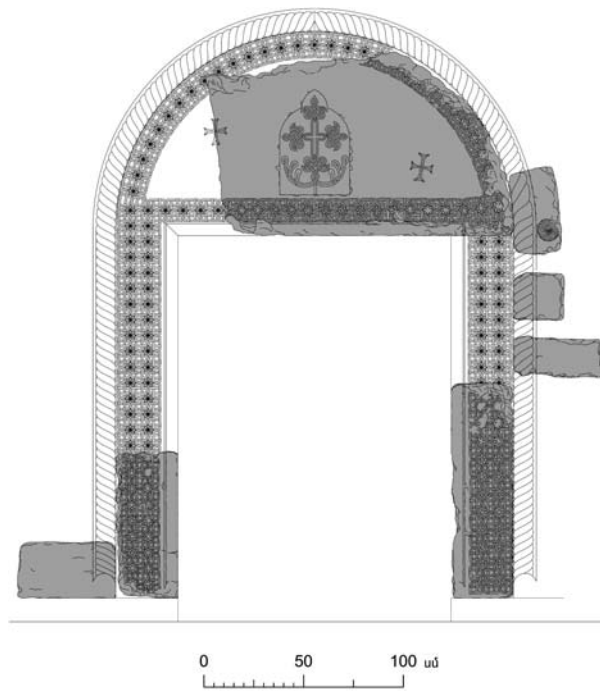
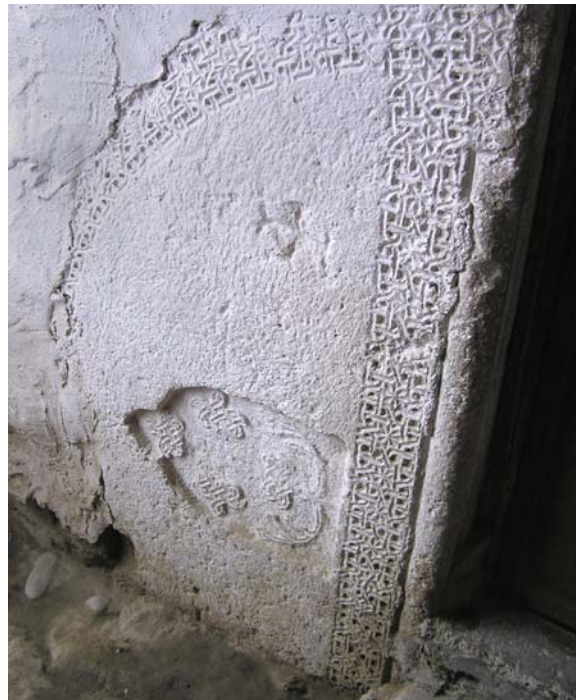
**Ասպստանի Սբ. Հարություն եկեղեցու ճարտարապետական բեկորները (լուս.՝ Ս. Կարապետյանի, 2006 թ.) և դրանց հիման վրա ստեղծված եկեղեցու մուտքի վերակազմությունը՝ Ա. Հակոբյանի**

**Aspsdan Köyü'nün, Surb Harutyun (Kutsal Diriliş) Kilisesi'nin taş kapısına ait ve devşirme malzeme olarak kullanılmış taş parçaları (fotoğraflar S. Garabedyan, 2006), korunmuş taş parçalarına dayanarak; taş kapının çizimi (A. Hagobyan)**

Sourb Harutiun has been totally levelled to the ground, its site and stones having been appropriated.

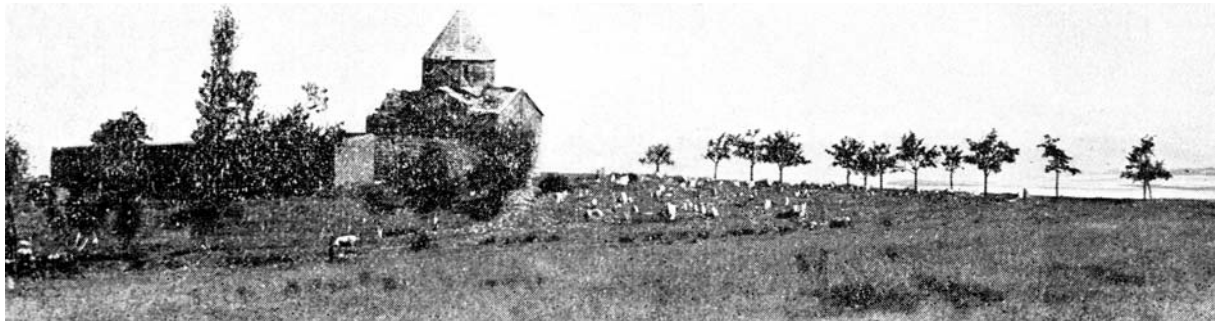
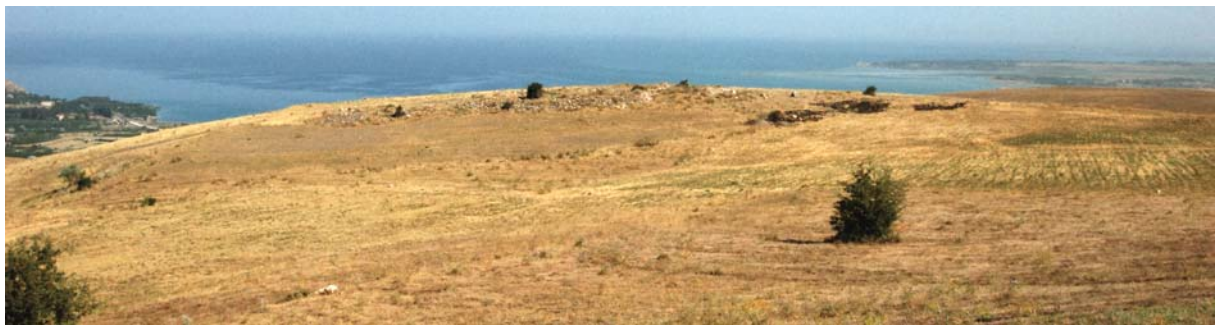
**Spitak (White) Monastery from the south-east (photo by H. Maghakian, 1910); the site of the annihilated monastery (photo by S. Karapetian, 2005)**

All the monastic monuments were totally annihilated between the 1940s and 1950s, their stones being transported to Gevaş and appropriated as building material.

As of 2005, some of the finely-dressed stones of the lower masonry of the church could still be seen amidst the remnants of mortar backfill.

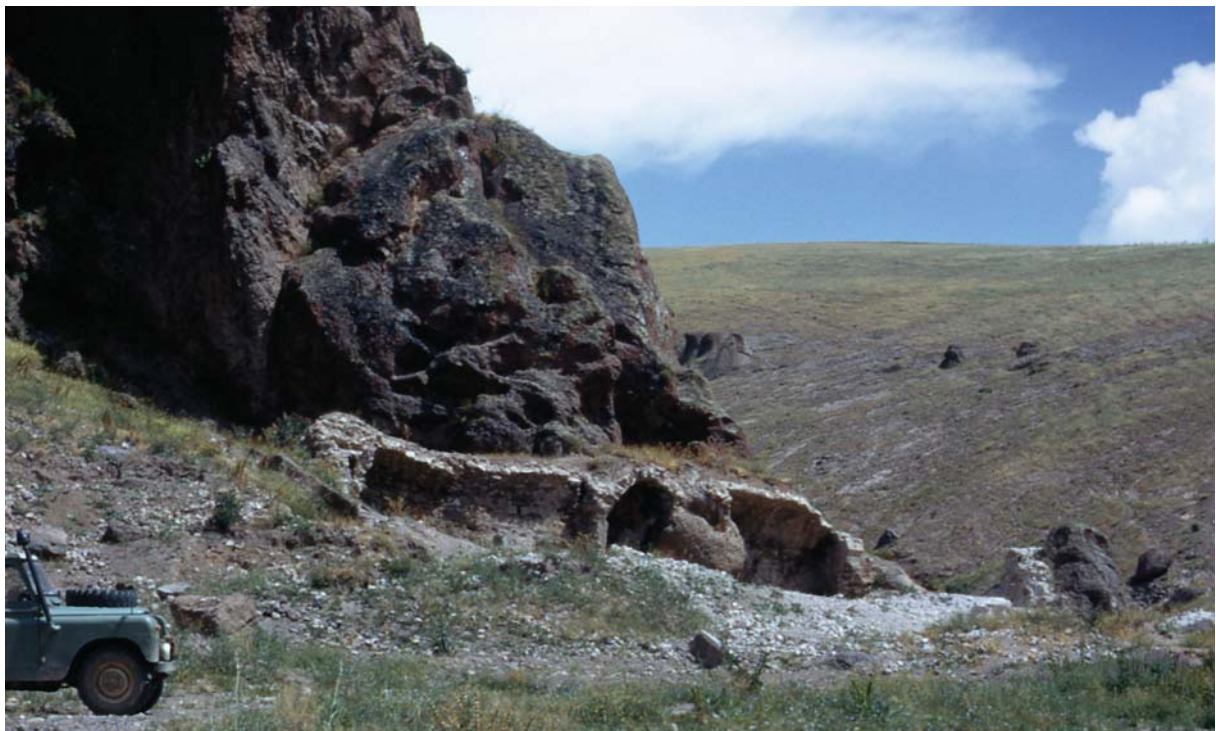
Metzopavank Monastery from the southwest (unknown photographer, 1900s); its ruins (photo by J.-M. Thierry, 1972); the site of the almost totally annihilated monastery (photo by S. Karapetian, 2007)

After the 1920s, the monastic monuments were destroyed, and their stones were appropriated for the construction of various buildings in the adjacent villages.

Metzopavank was finally annihilated between the 1960s and 1970s by a certain Nadir, a Kurdish inhabitant of Chaghdash: during our 2007 visit, he told us, absolutely without any embarrassment, what he had done with the hope of finding the treasures allegedly left behind by deported Armenians.

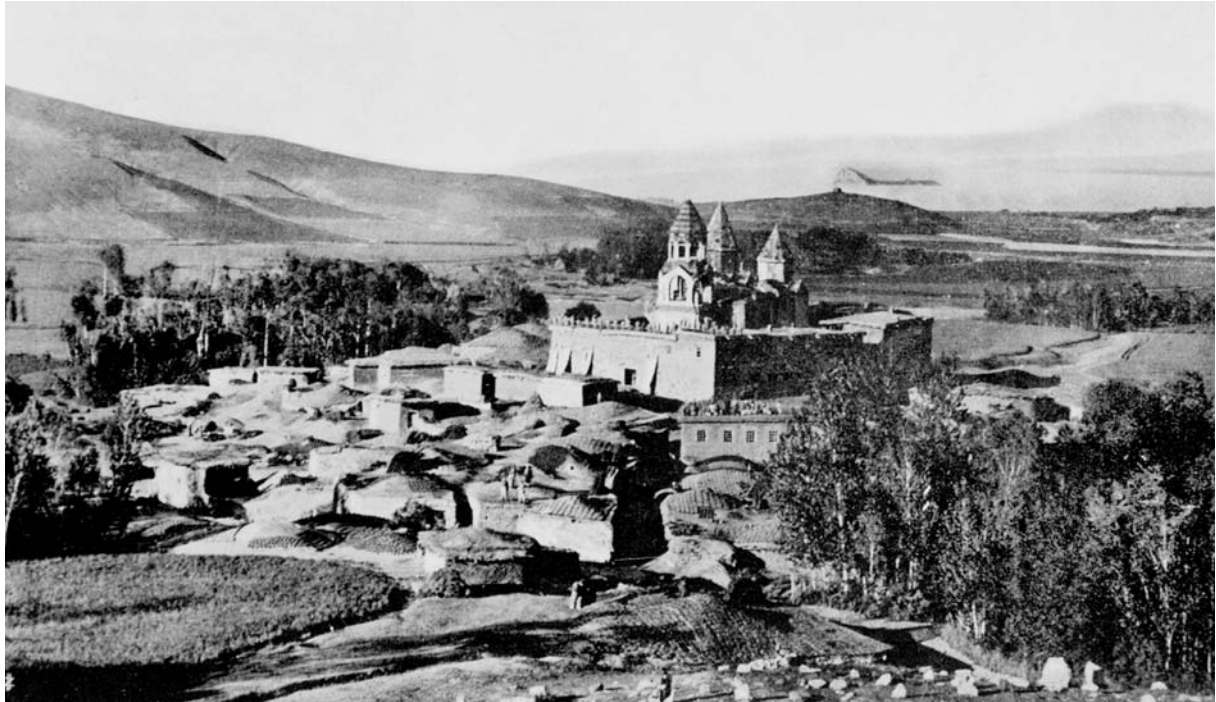
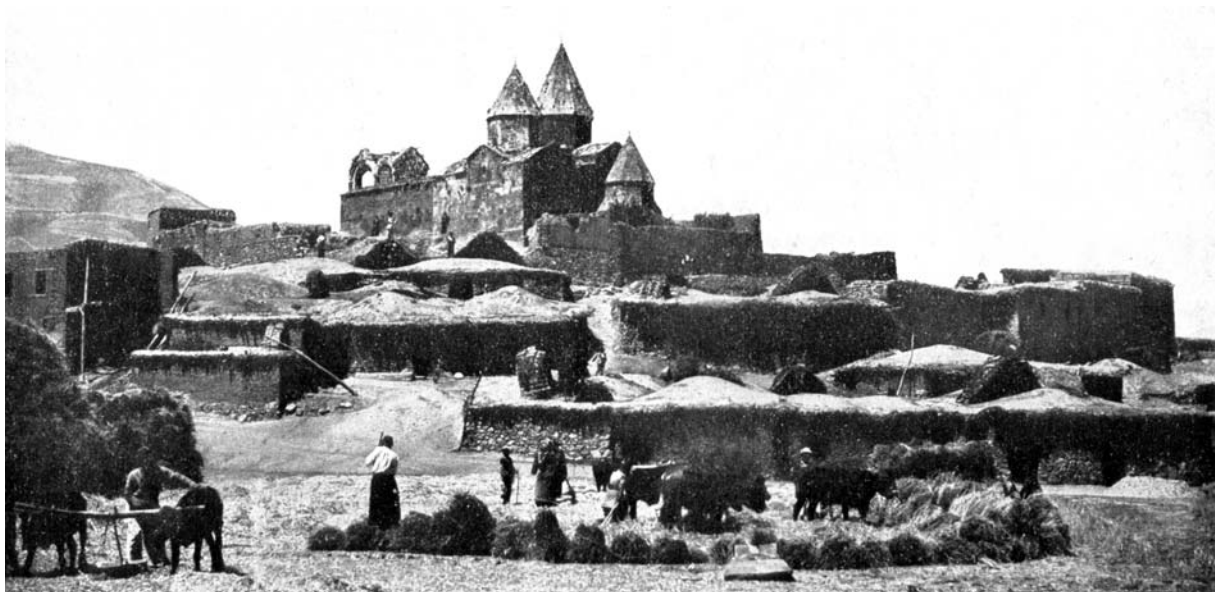
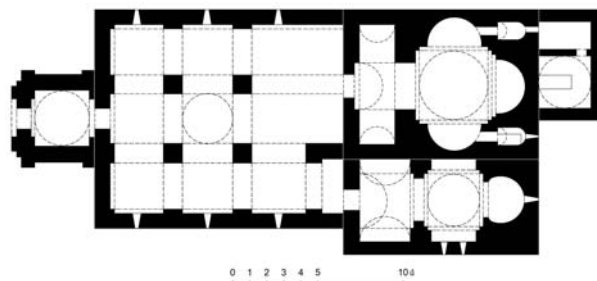
Narek Monastery from the south-west (photo by H. Maghakian, 1910) and south-east (unknown photographer, late 19th century); measurement by Yer. Lalayan

Founded in the 10th century, it comprised the churches of St. Sandukht and Sourb Astvatzatzin (Holy Virgin), a narthex, a three-tier belfry, the sepulchre of St. Grigor Narekatsy and some annexes for the habitation of monks and pilgrims, the entire complex enclosed within ramparts.

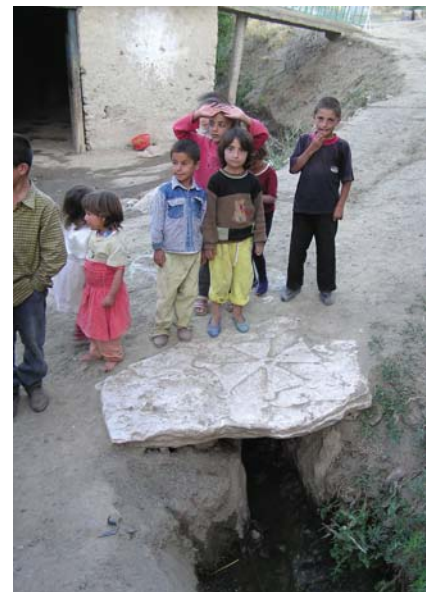
The monastery, which boasted the fame of a prolific scriptorium, functioned until 1915. The years that followed saw its total annihilation, a mosque being erected exactly in its site in the 1970s.

Նարեկավանքի տեղում կառուցված մզկիթը և ոչնչացված գերեզմանոցից հափշտակված 1124 թ. խաչքար (լուս.՝ Ս. Կարապետյանի, 2008 թ.)

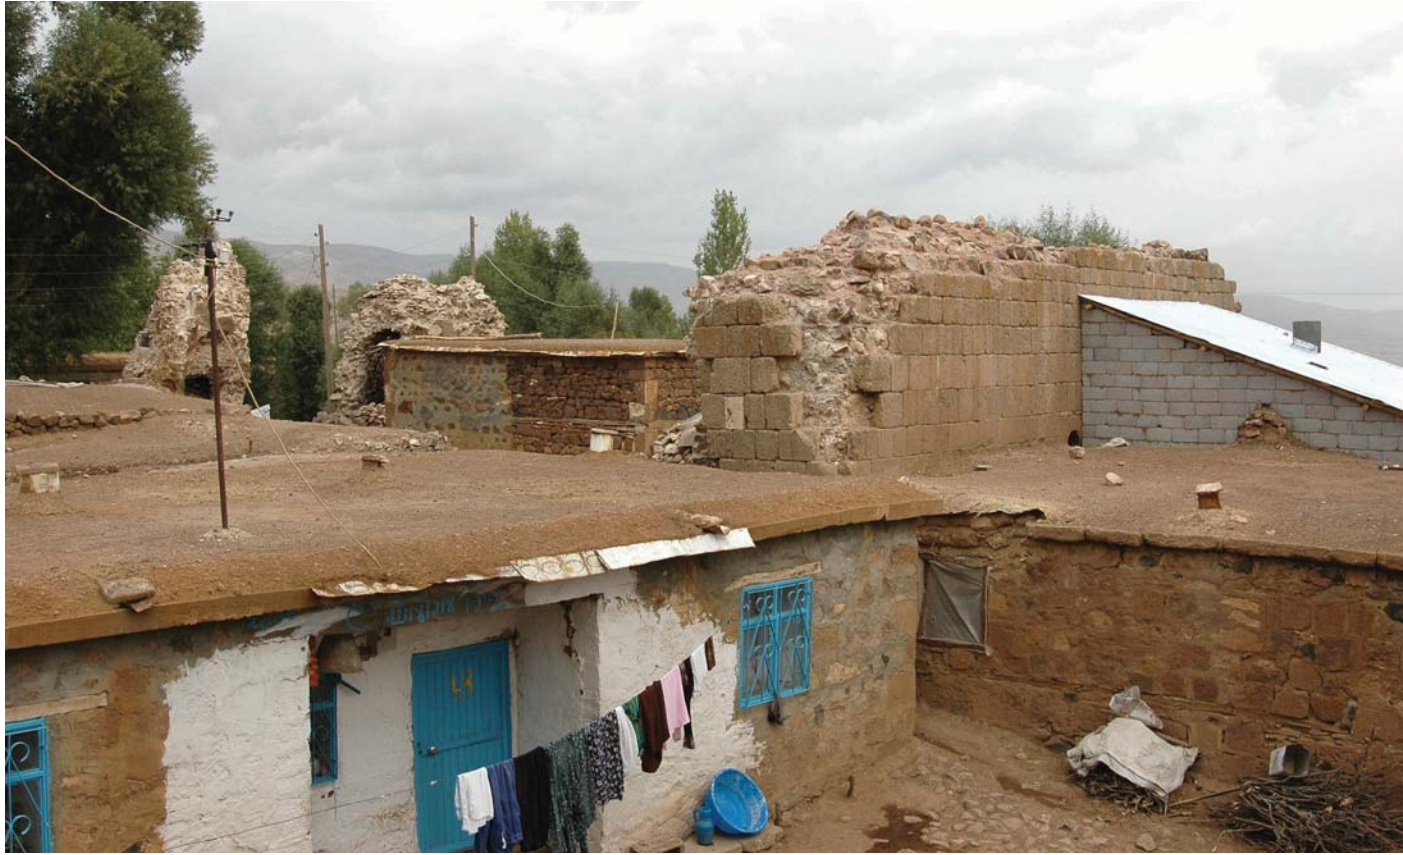
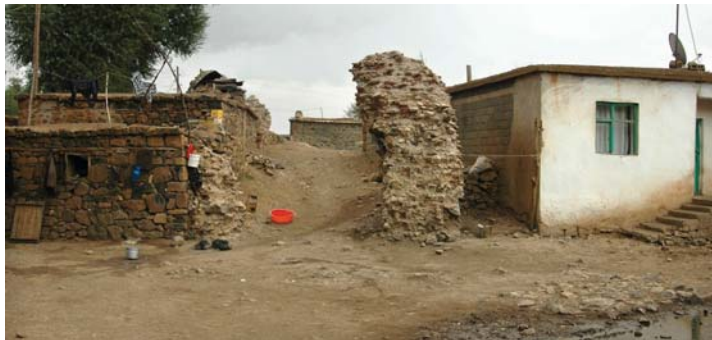
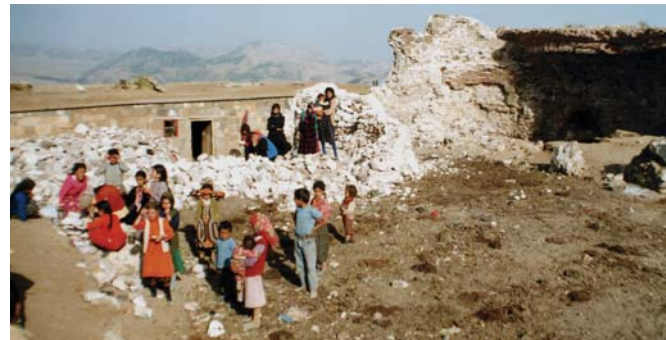
Sourb Karapet (Holy Forerunner, Innaknian, Glakavank) Monastery of Mush from the south-west (photos by V. Hambikyan, early 1910s, and unknown photographer, 1900s); the monastery from the south-east (unknown photographer, 1900s); measurement by J.-M. Thierry

The remnants of the annihilated monastery from the south-west (photos by S. Karapetian, 2006)

Founded in the early 4th century in the site of a pagan temple, it was the most renowned spiritual centre in Western Armenia throughout many centuries.

The monastery repeatedly suffered destruction and underwent renovation: major acts of complete reconstruction were carried out particularly in the 16th century and after a 1784 earthquake, in 1788.

In past decades, Sourb Karapet has been almost totally annihilated by the Kurdish inhabitants of Chengili, a village established right in the site of the monastery.

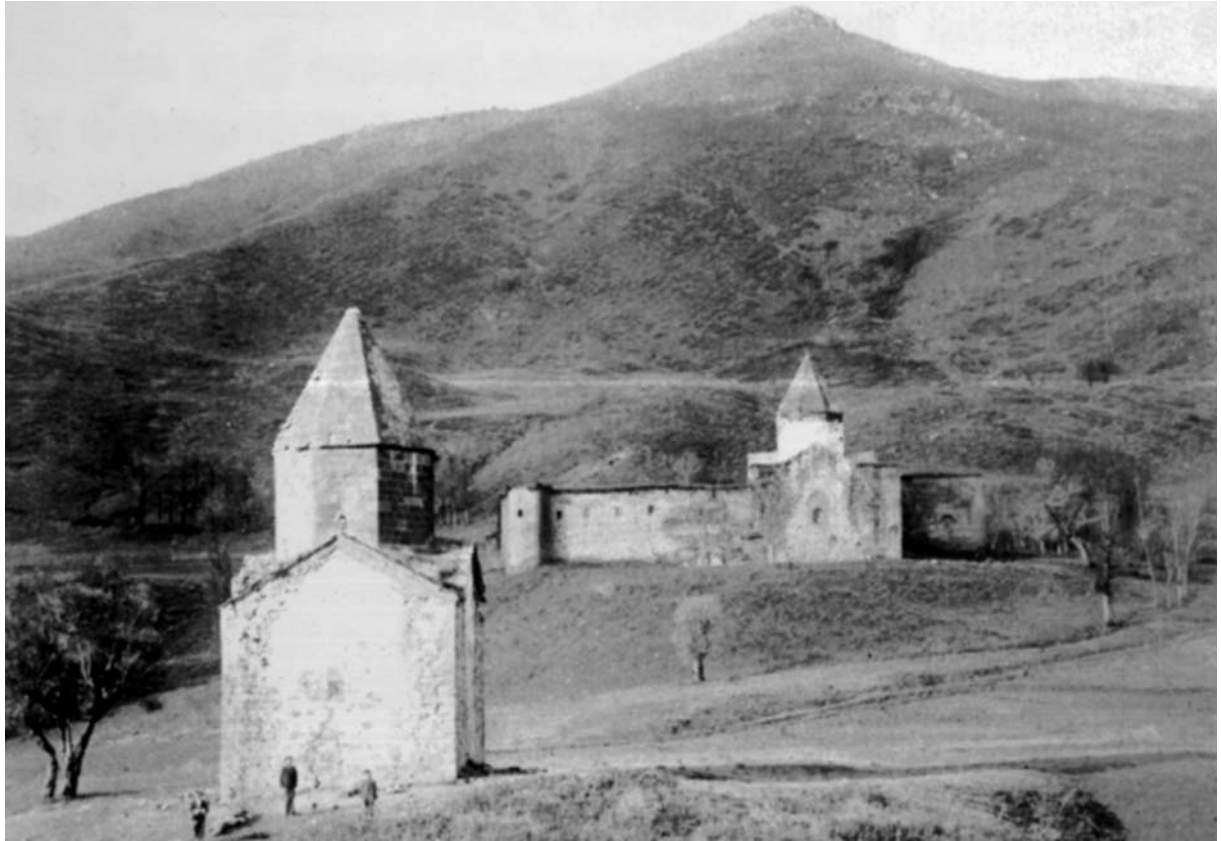
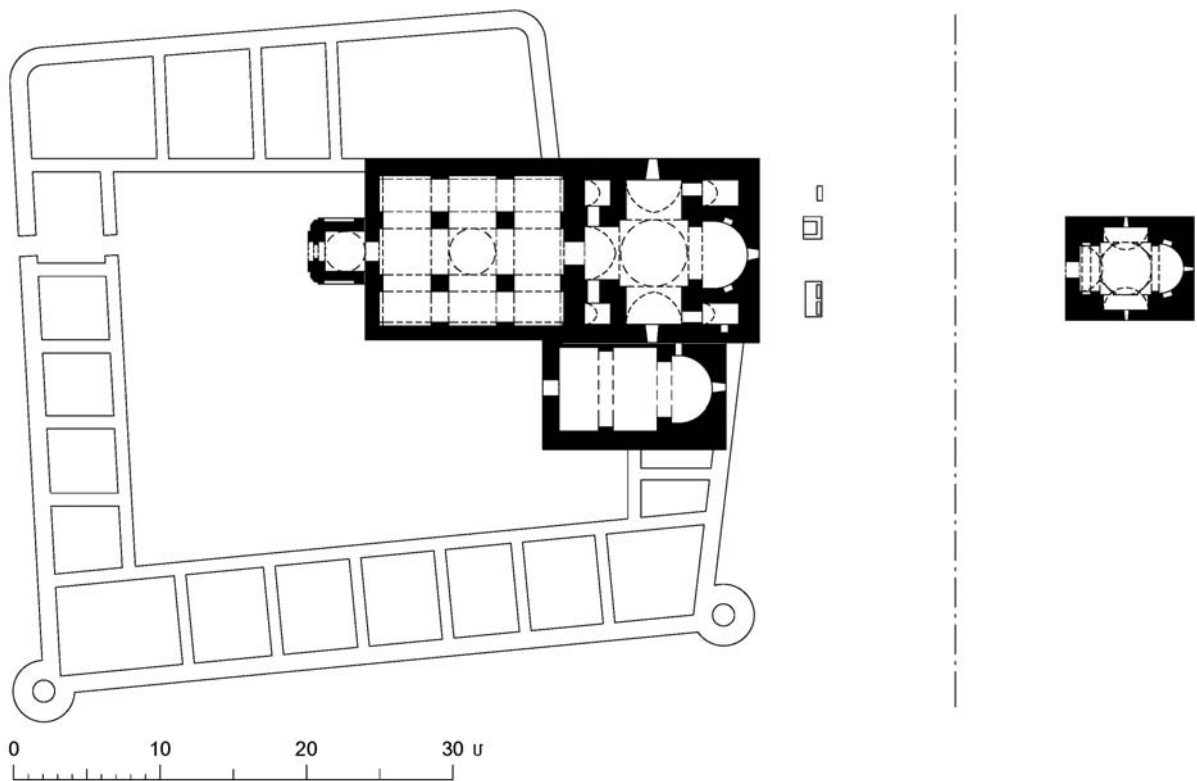
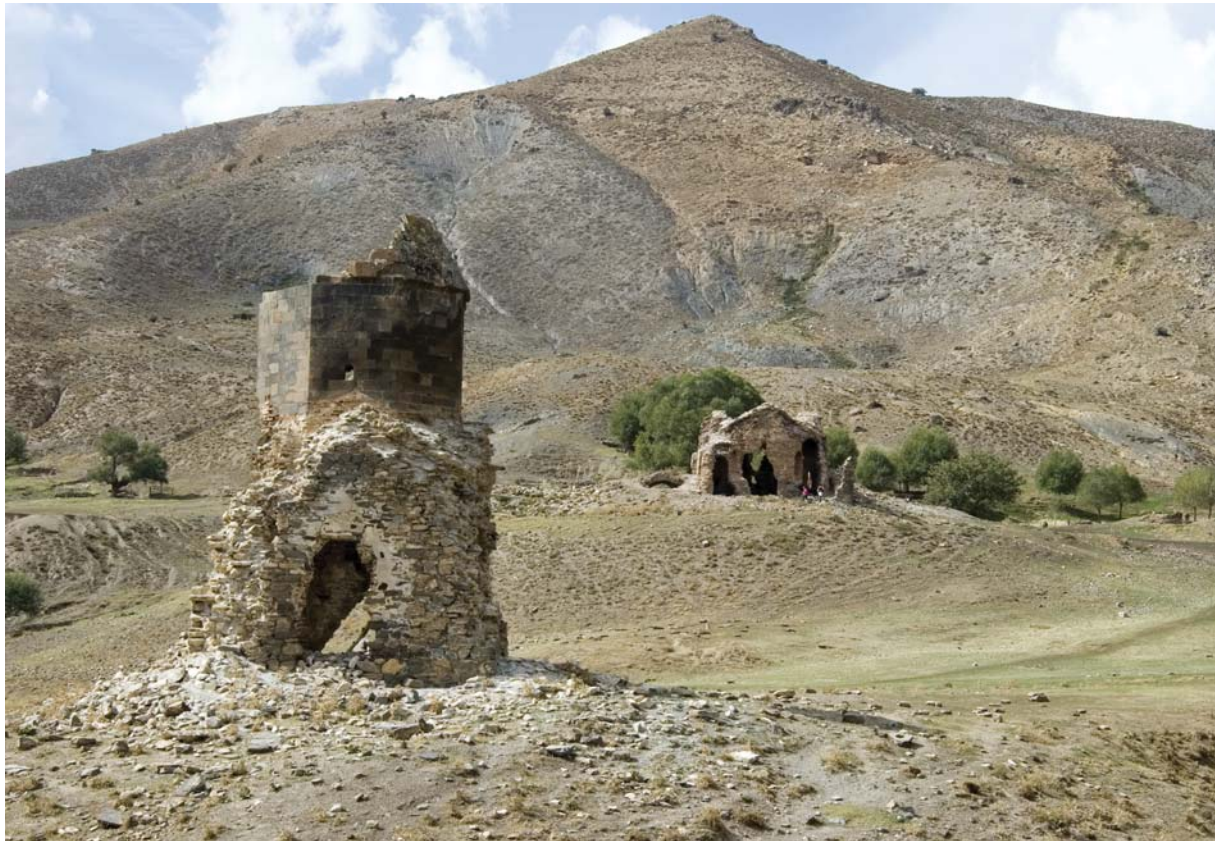
**Մշո Սր. Առաքելոց վանքն արևելքից (լուս. հեղ.՝ անհայտ, 1900-ական թթ.), չափ.՝ Ժ-Մ. Թիերրիի**

**Վանքի ավերակներն արևելքից (լուս.՝ Ս. Կարապետյանի, 2006 թ.)**

In 1125 and 1614 Sourb Arakelots underwent overhaul. In 1663 the dome of its main church was rebuilt.

At present only the remnants of two monastic churches are preserved.

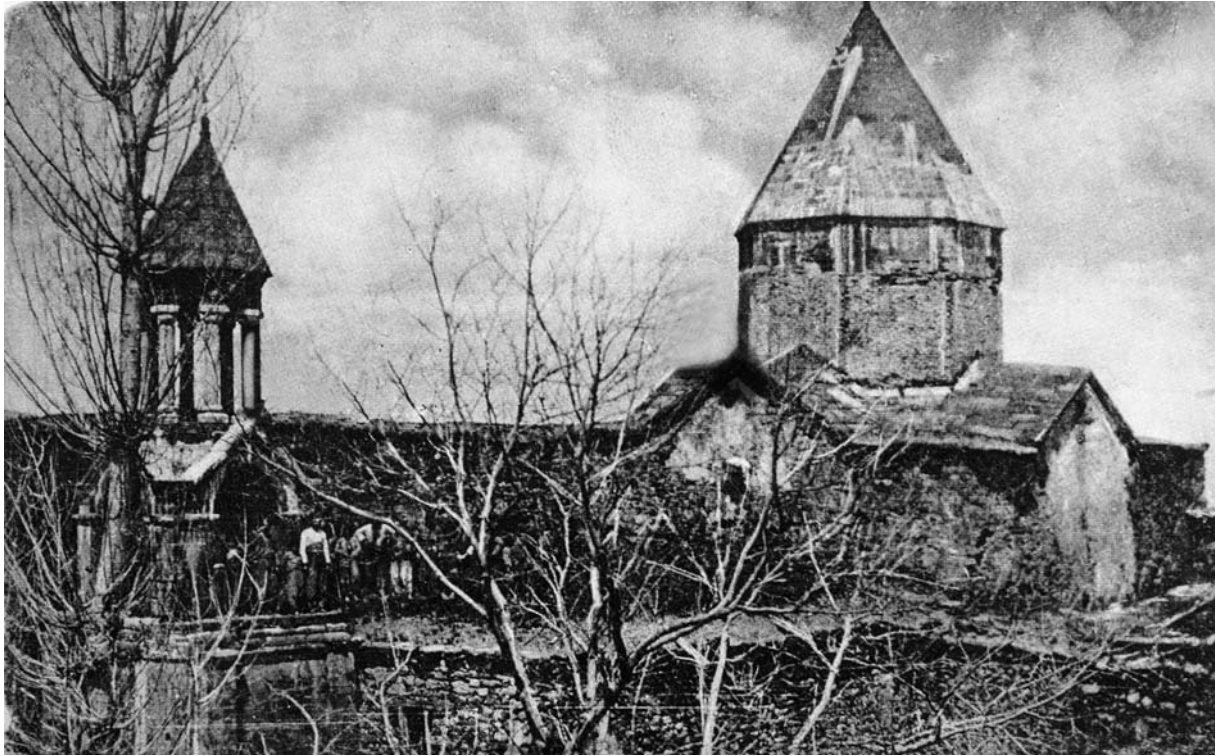
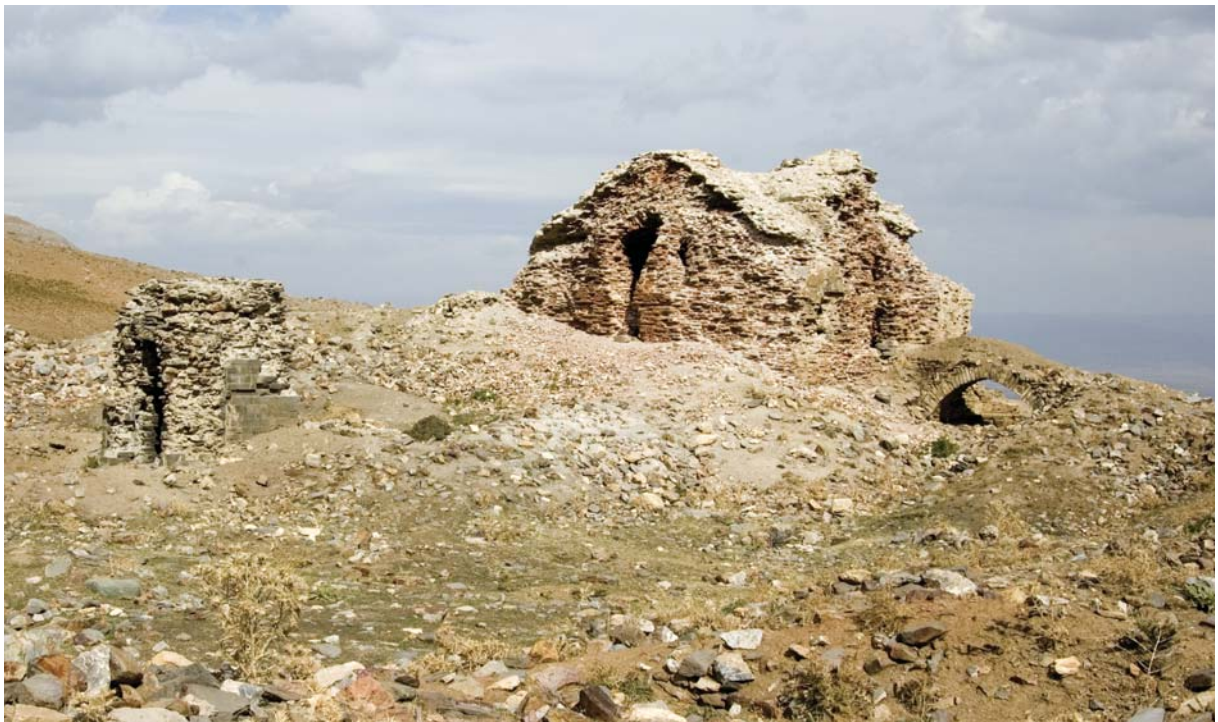
Sourb Arakelots (Holy Apostles') Monastery of Mush from the south-west (unknown photographer, 1900s); its ruins (photo by S. Karapetian, 2006)
