ԵՂԵՌՆ՝  
ԵՂԵՌՆԻՉ ՇԵՏՈ

ANOTHER GENOCIDE  
AFTER THE GENOCIDE

After the Genocide of 1915, particularly after the 1940s, the Turkish powers started another, cultural, genocide in order to annihilate the colossal heritage left by the natives of the occupied Armenian lands (primarily of Western Armenia): thousands of monuments fell prey to Turkish vandalism simply because they betrayed the historical reality. The irretrievable losses caused to Armenian culture become even greater given the fact that most of the annihilated monuments were never studied, or at least documented.

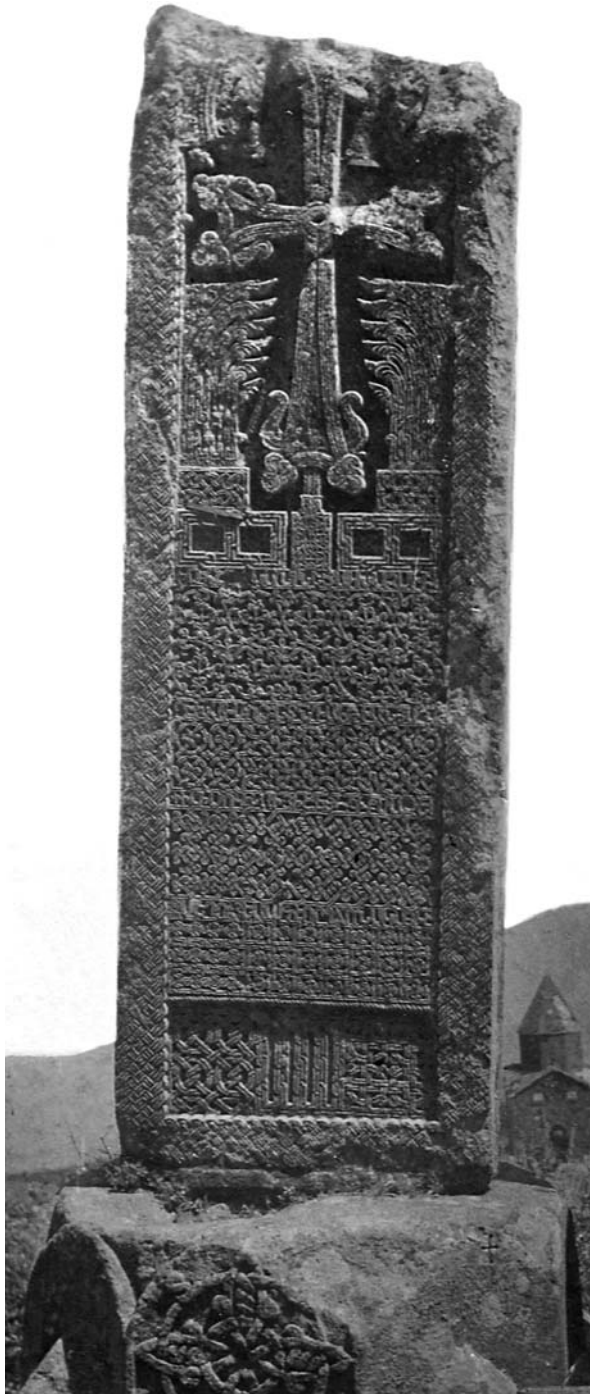
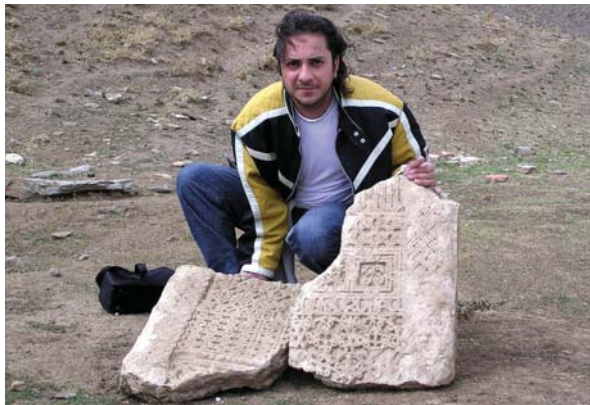
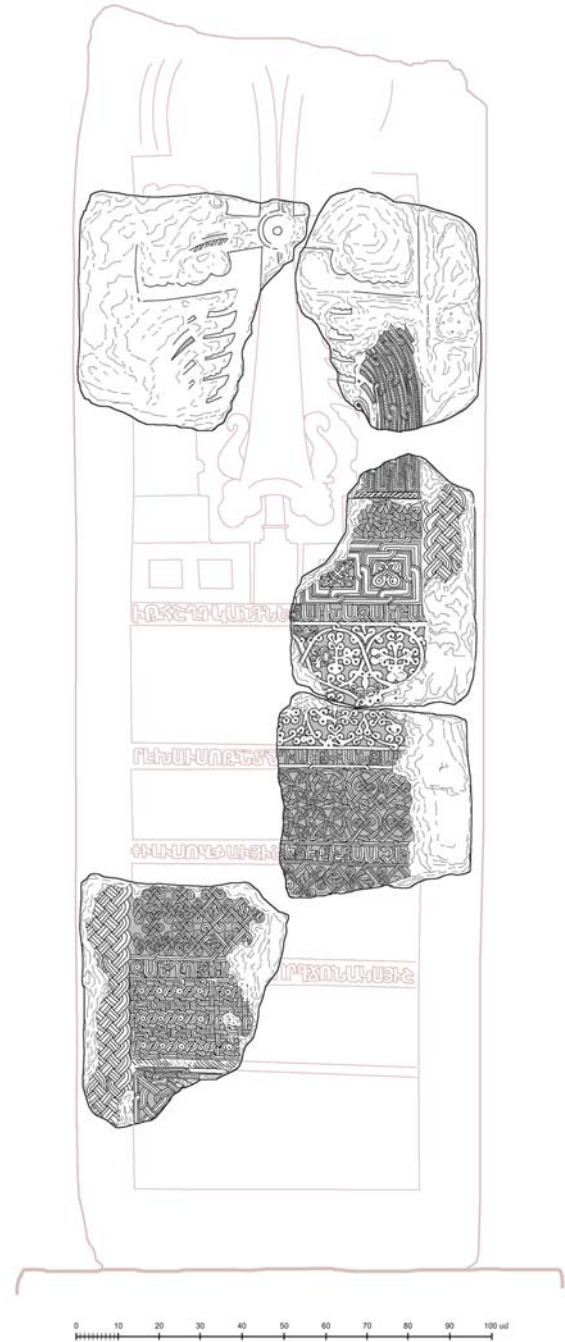
A cross-stone of 1144 erected in memory of philosopher Davit Anhağt (David the Invincible) in the pantheon of Sourb Arakelots (Holy Apostles') Monastery of Mush (unknown photographer, 1900s to 1910s); the cross-stone remnants (photo and tracing by S. Karapetian, 2006)

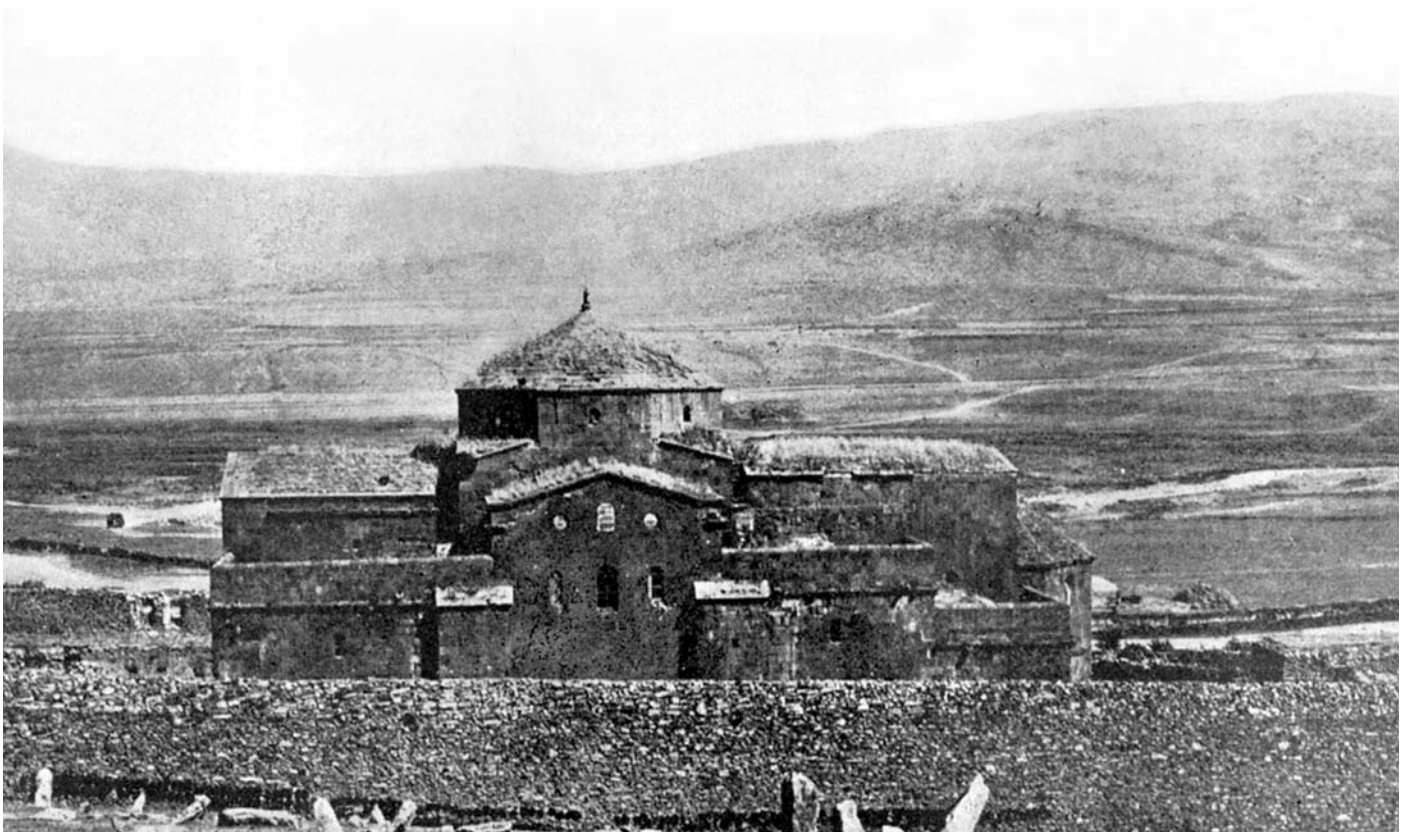
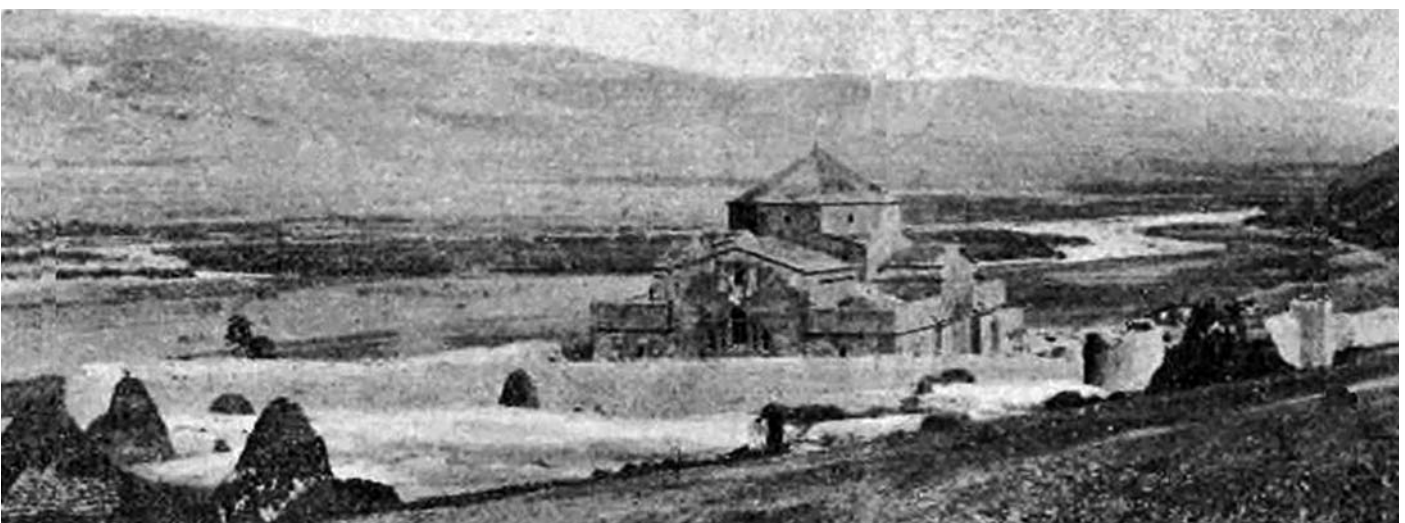
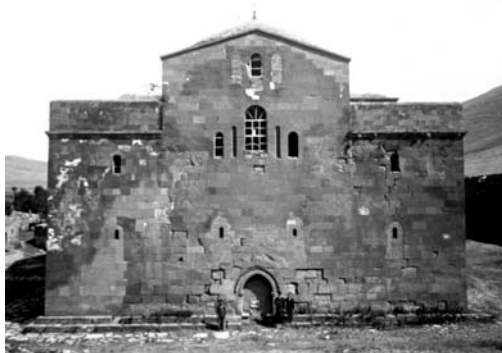
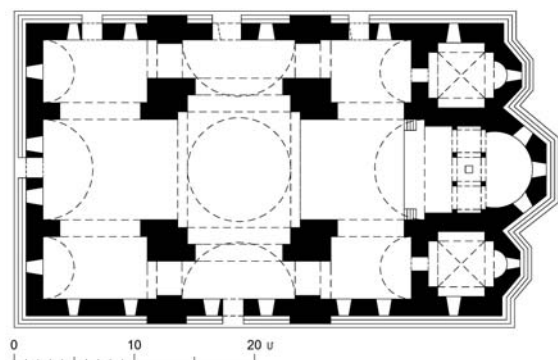
The church of St. Hovhan (John) Monastery of Bagavan from the south (photo by H. Orbeli, 1911), south-west and west (unknown photographer, 1900s); measurement by T. Toramanyan

Between 631 and 639, Armenian Catholicos Yezr, who was an adherent of the Chalcedonian faith, replaced the existing church with a larger one.

St. Hovhan was totally levelled to the ground in the late 1940s.

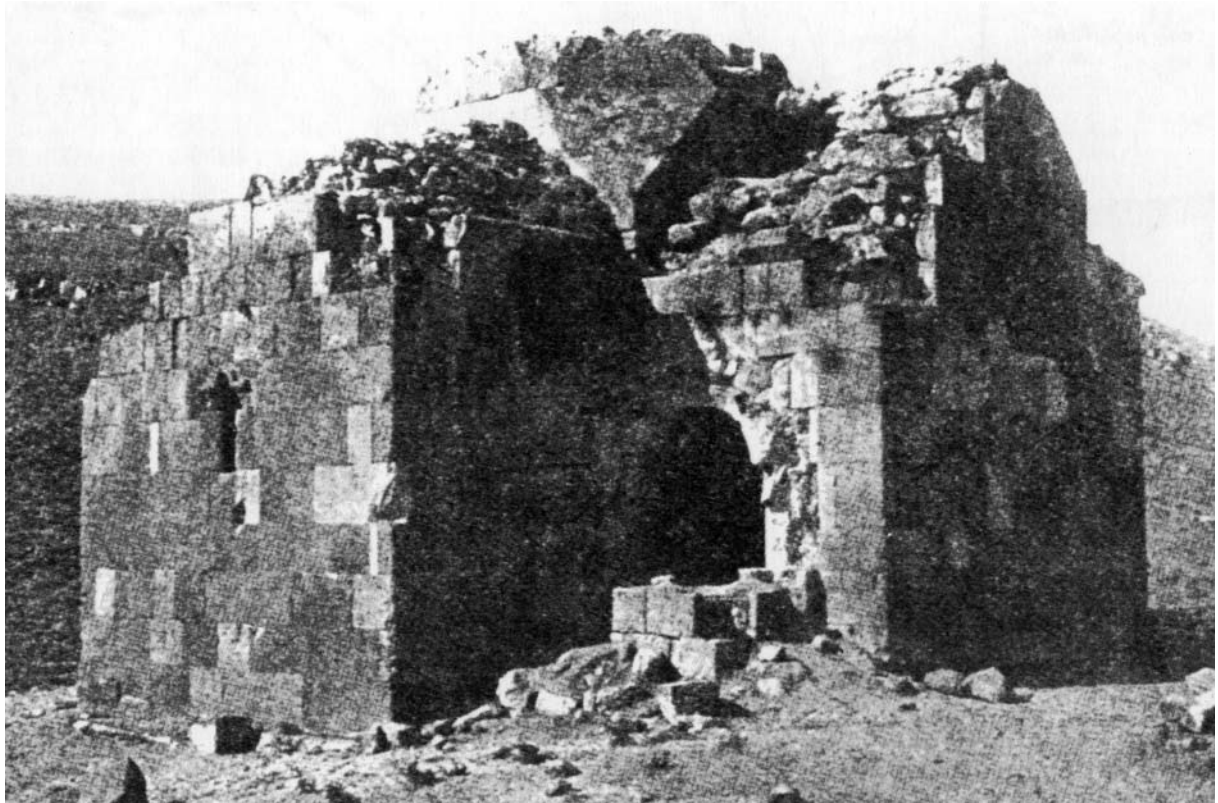
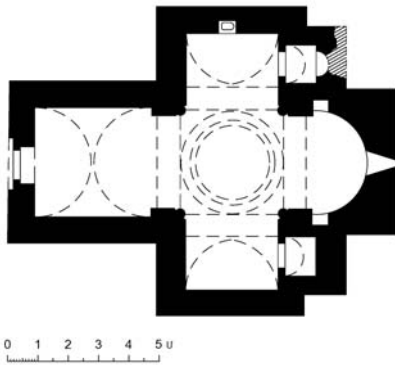
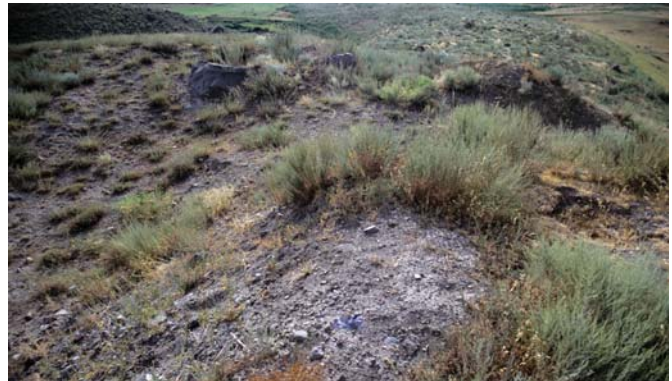
Սբ. Կարապետ եկեղեցին հյուսիս-արևելքից (լուս. և չափ.՝ Վ. Բահմանի, 1911 թ.) և եկեղեցատեղին (լուս.՝ Գ. Բրեդտի, 1994 թ.)

A domed cruciform structure, it dated from the 6th to 7th centuries.

The church, which functioned until 1915, was destroyed in the 1950s, its stones being carried away from the site and appropriated as building material.

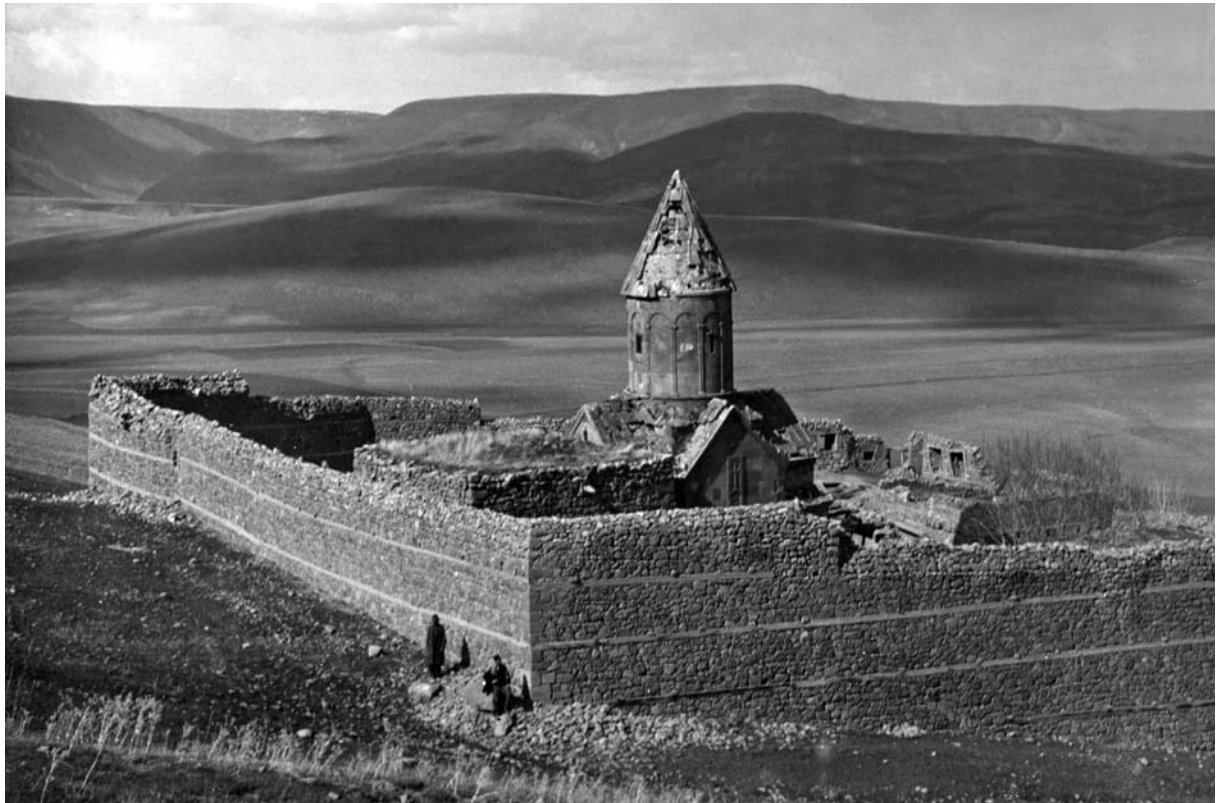
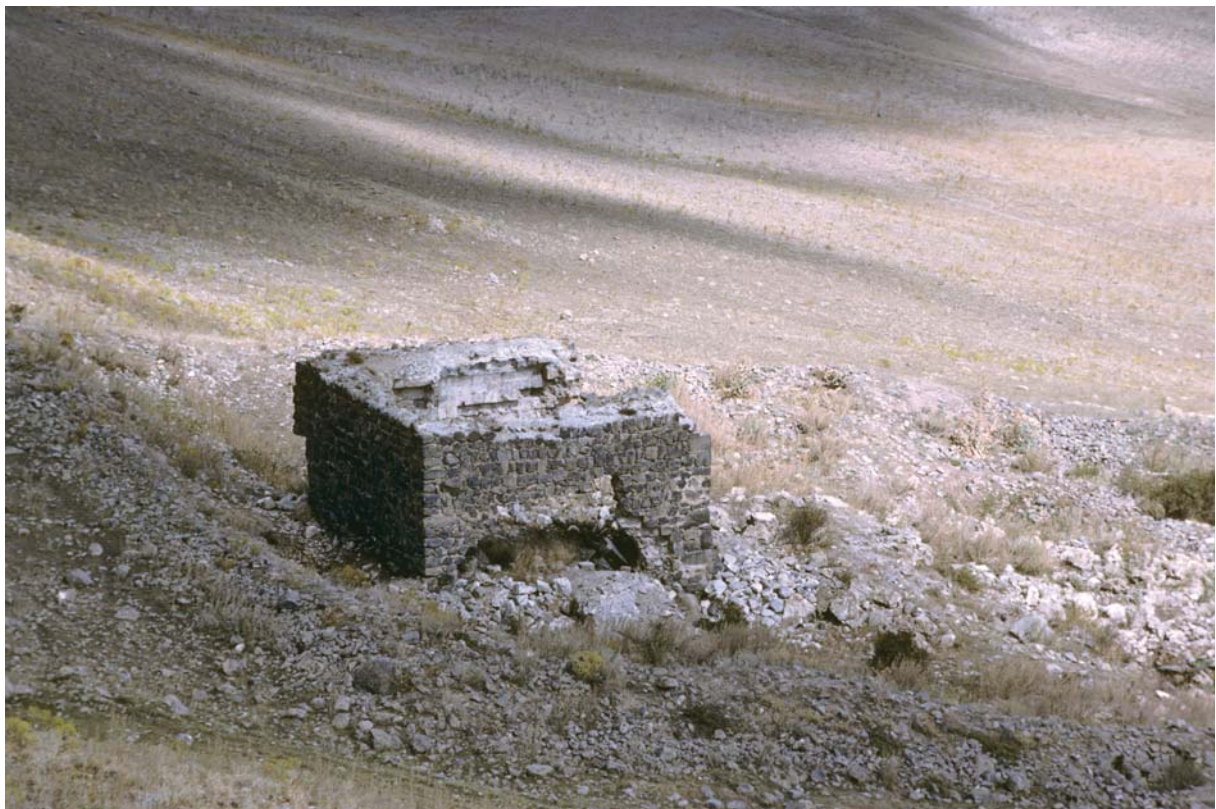
Սբ. Աստվածածին վանքը հարավ-արևմուտքից (լուս.՝ Գ. Զերջյանի, 1900-ական թթ.) և նրա մնացորդները (լուս.՝ Ժ.-Ս. Թիերրիի, 1988 թ.)

Sourb Astvatzatzin was almost totally destroyed in the mid-20th century. At present only some remnants of its narthex walls are preserved. The stones of the ruined monastic buildings, particularly the finely-dressed ones, have been carried away from the site and appropriated as building material.

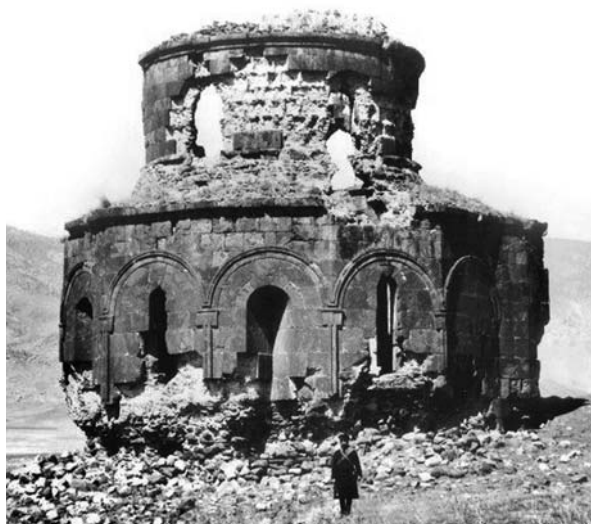
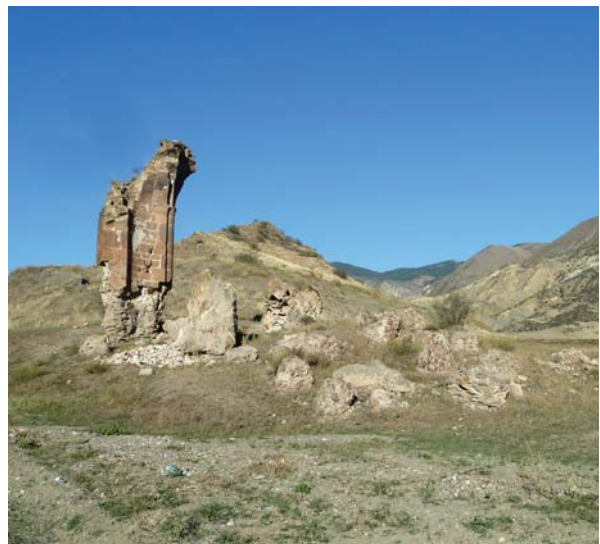
The six-apsed church of Kamis (Kiaqlis), located near Deliktash Village, 30 km north-east of Olti (Ughtit), from the south (unknown photographer, 1900s); the church remnants (photo by J.-C. and Ch. Hotellier, 2012)

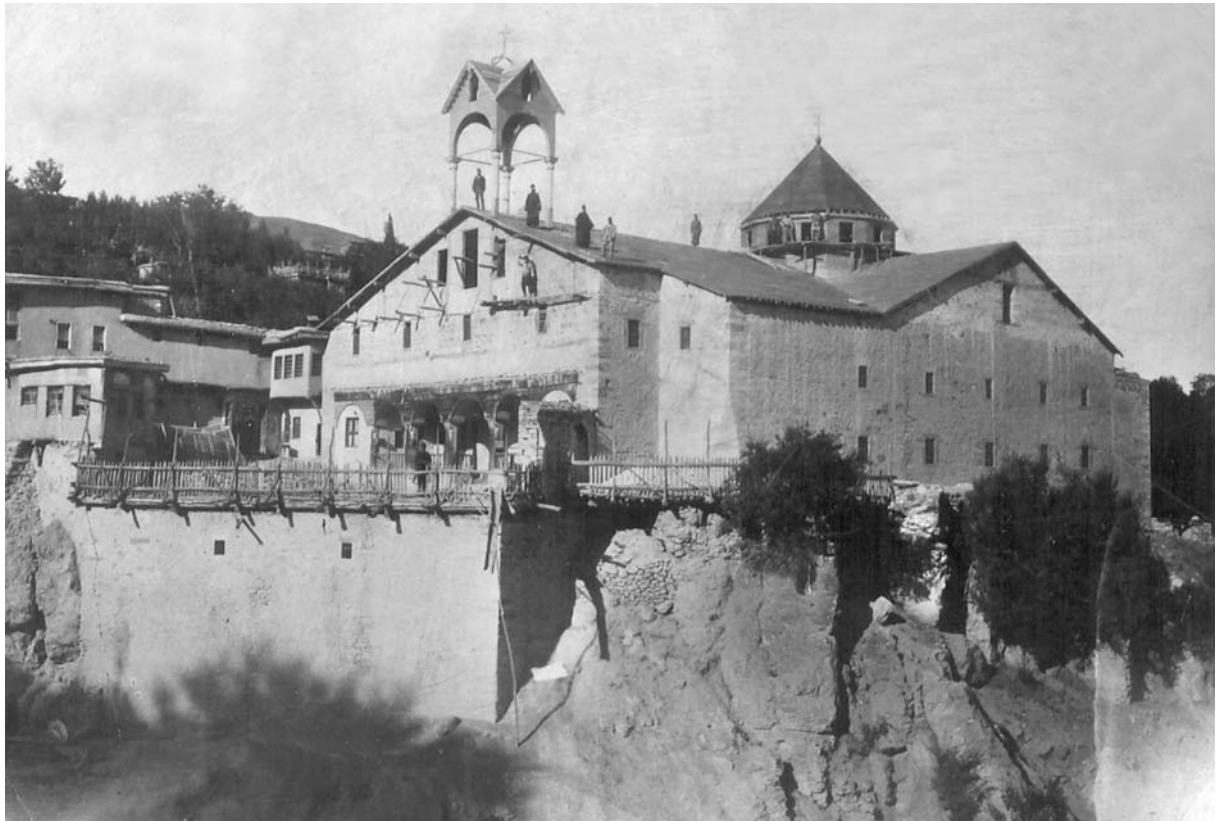
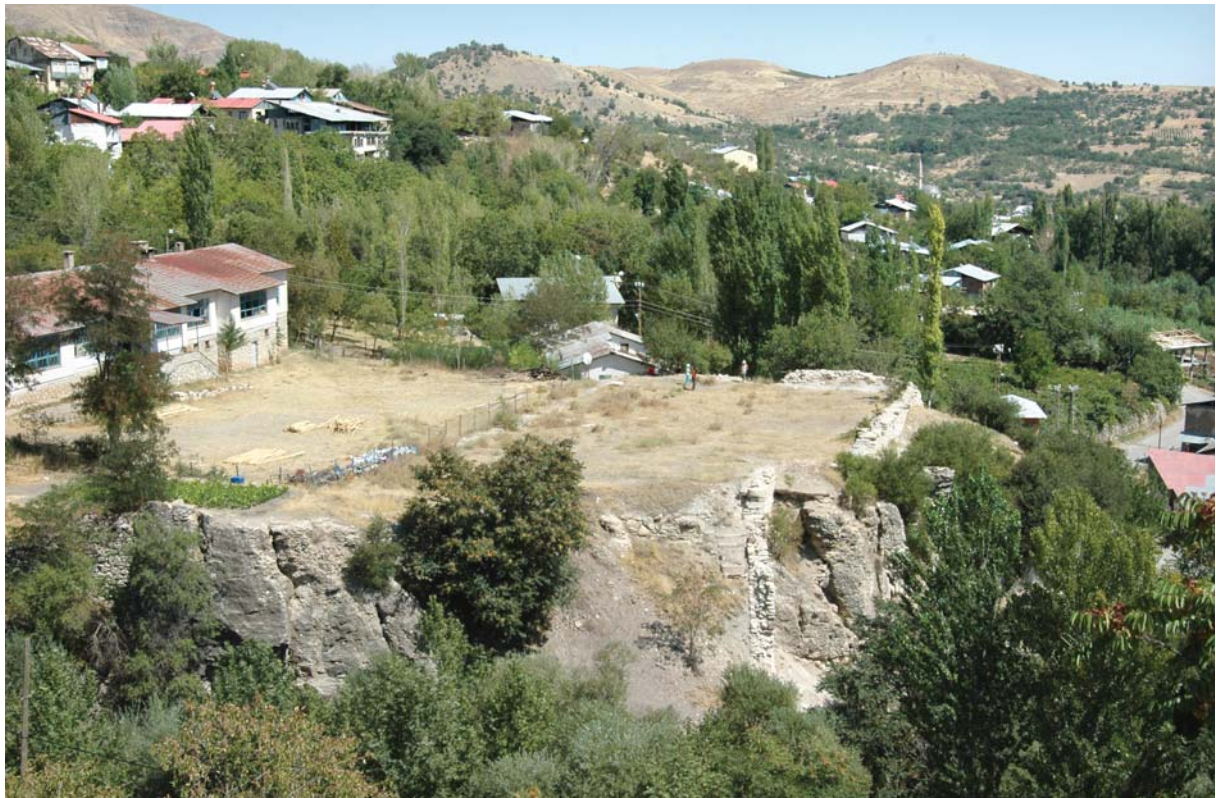
Arabkir's mother church of Sourb Astvatzatzin (Holy Virgin) from the south-west (unknown photographer, 1900s); the church site after its demolition (photo by Samvel Karapetian, 2007)

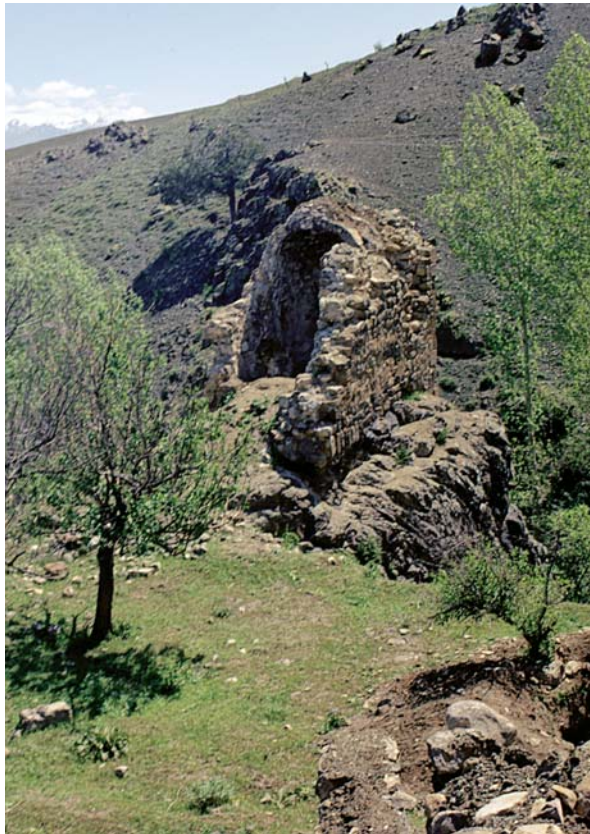
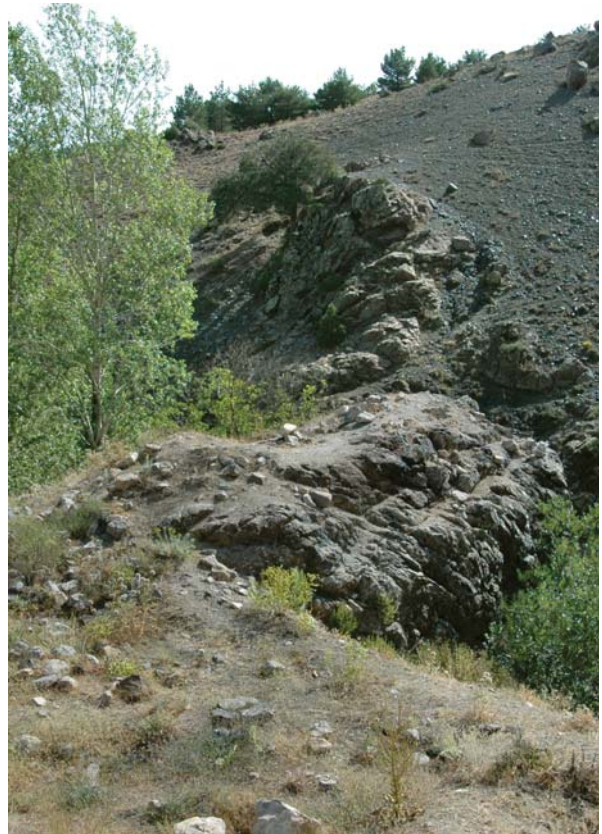
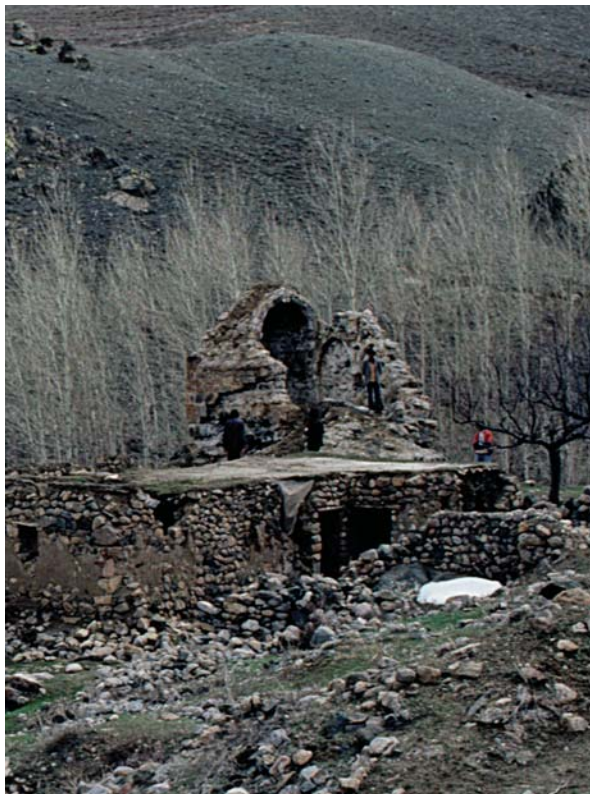
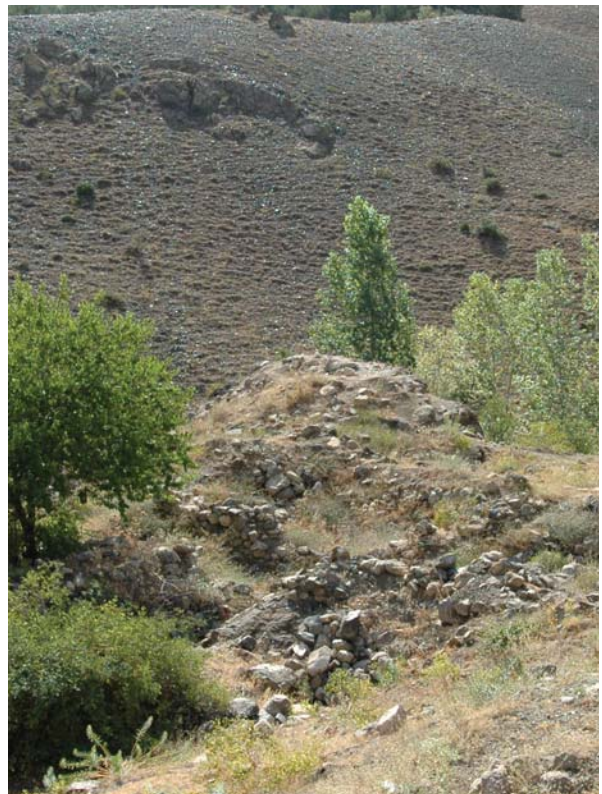
St. Gevorg (George) Monastery, located near Erkan (now: Ortayurt) Village, Yerznka (now: Erzincan) District (photos by J.-M. Thierry, 1986); the site of the totally annihilated monastery (photos by S. Karapetian, 2008)

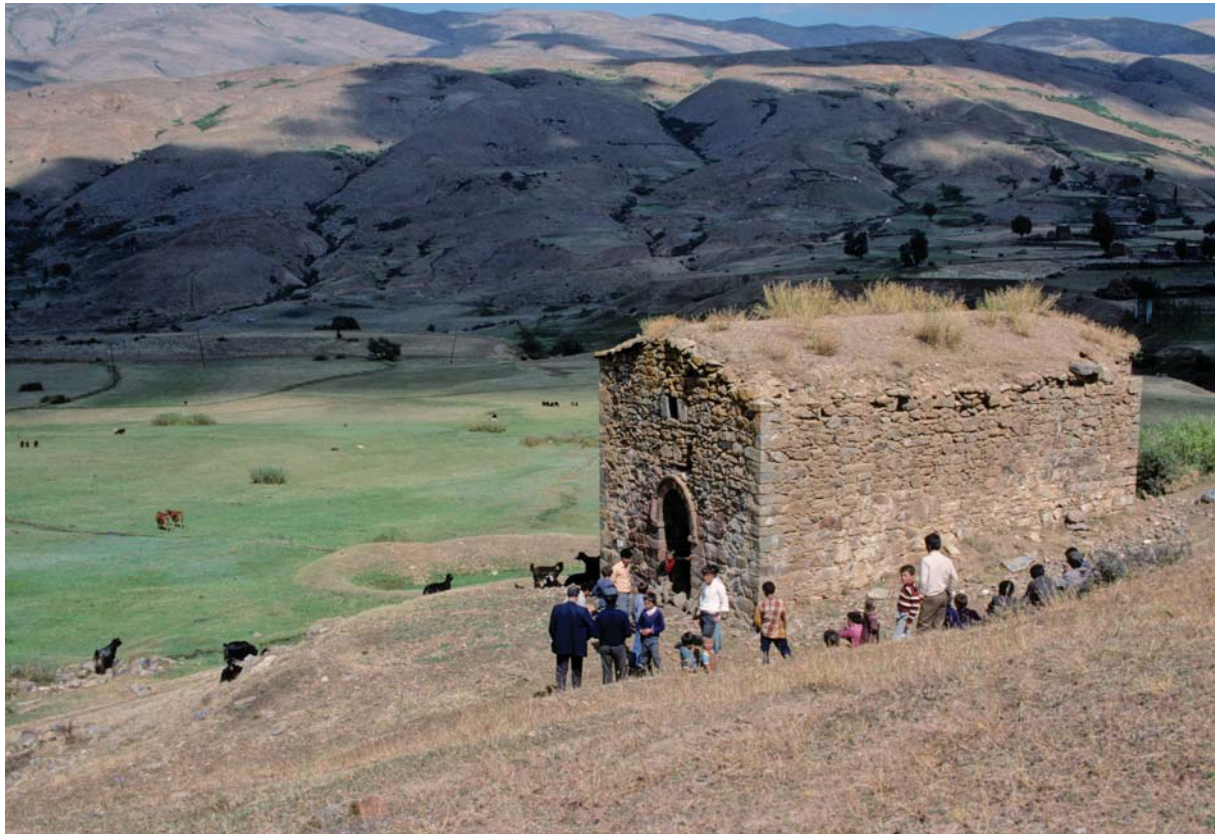
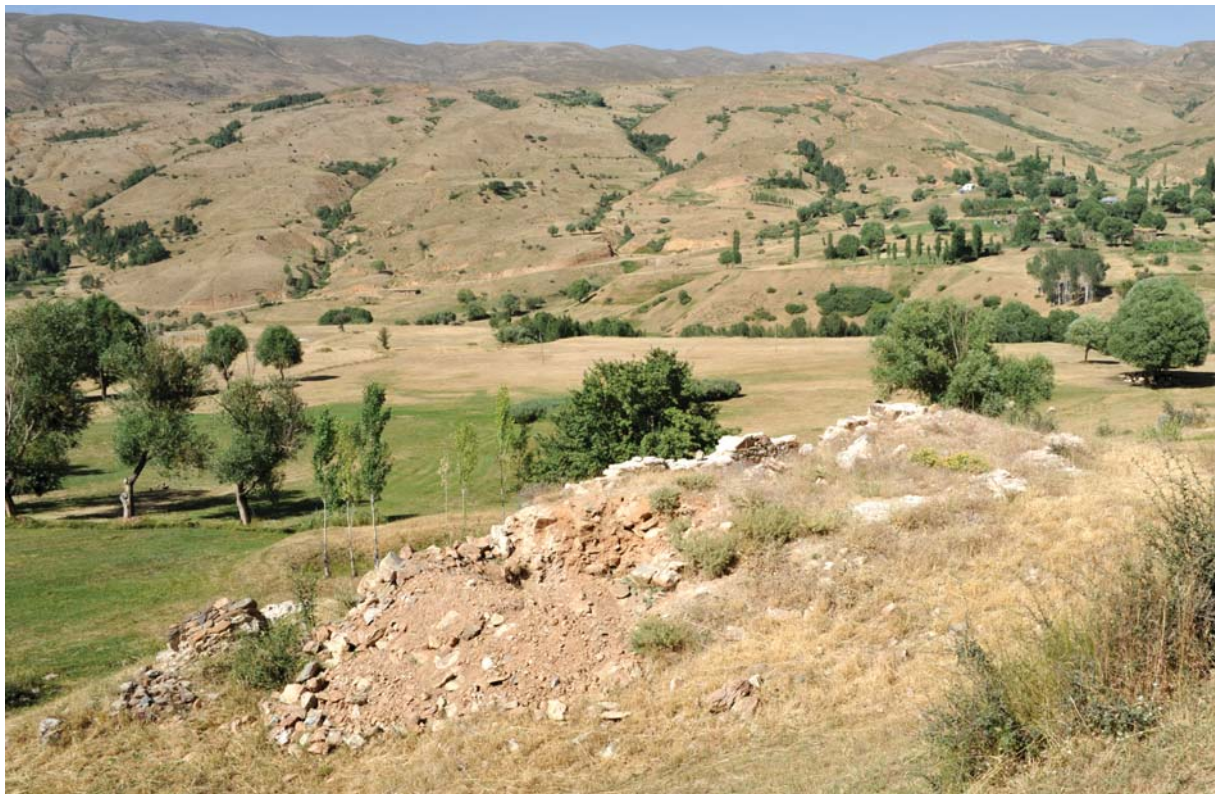
Սասունի Սեմալ (այժմ՝ Ուչեվլար) գյուղի եկեղեցին հարավ-արևմուտքից 1988 թ. (լուս.՝ Ժ-Մ. Թիերրիի) և զինվորականության կողմից 1996 թ. հիմնահատակ քանդելուց հետո (լուս.՝ Ս. Կարապետյանի, 2013 թ.)
