# ՎԱՐՁՔ

ՀԱՅԿԱԿԱՆ ԵՄՔՏԱՐԱԳԵՏՈՒԹՅՈՒՆՆ ՈՒՍՈՒՆՆԱՍԻՐՈՂ ՀԻՄՆԱԳՐԱՍ  
ФОНД ИЗУЧЕНИЯ АРМЯНСКОЙ АРХИТЕКТУРЫ

Самвел Айвазян, Галик Саргсян  
**РАСКОПКИ В ДАДИВАНКЕ В 2008 Г.**

Самвел Каралетян  
**МРЕН И ЕГО ПАМЯТНИКИ**

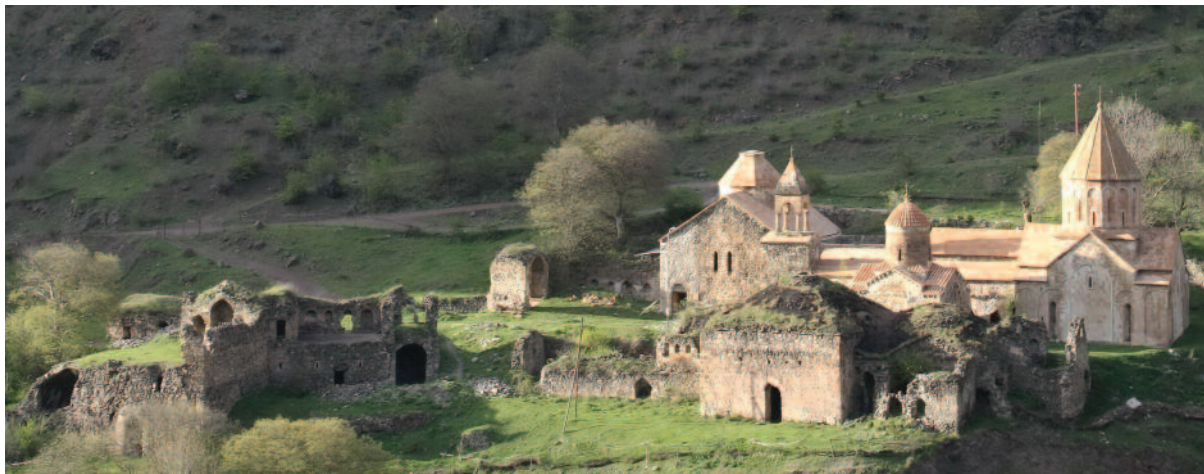
Илл. 1. Вид монастырского комплекса Дадиванк с юга (фото С. Айвазяна, 2010 г.)

Дадиванк (илл. 1) расположен в округе Верин (Верхний) Хачен исторического Арцаха (ныне – Шаумяновский район НКР), на левом берегу реки Трту. В летописных источниках монастырь впервые упоминается в IX в.: «...в глубоком ущелье под названием Дадо ванк...»<sup>1</sup>. Монастырь упоминается также под названиями Даду, Дади, Даде, Дате, Таде, Хута, Хота, Дотал, Аракелоц (Апостолов), Чарекдар.

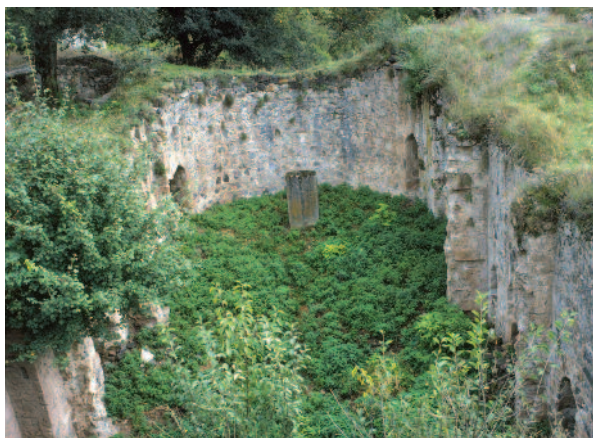
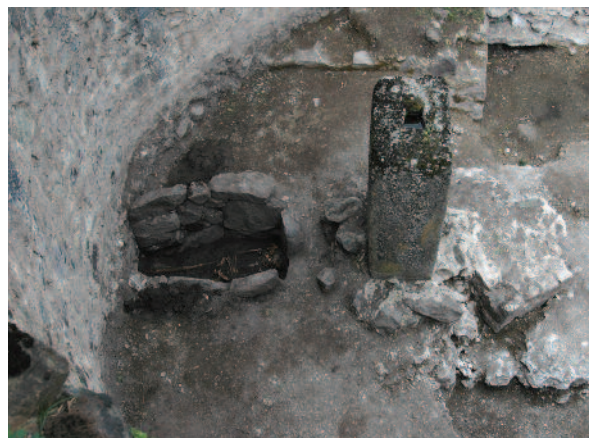
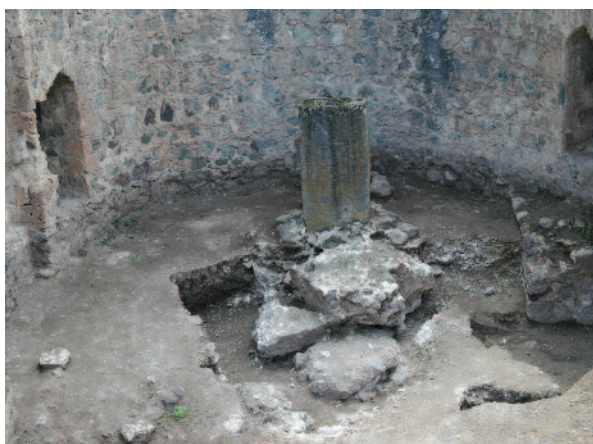
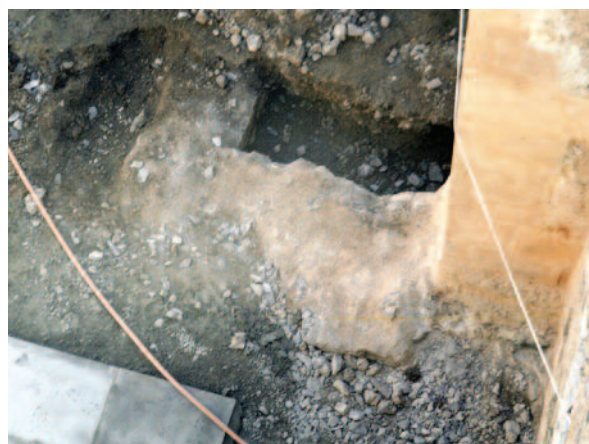
Илл. 2. Вид до реставрации (фото С. Карапетяна, 1993 г.). Илл. 3–4. Захоронение за стелой после раскопок 2007 г. (фото С. Айвазяна, 2007 г.). Илл. 5. Шурф у юго-западной полуколонны церкви (фото С. Айвазяна, 2007 г.)

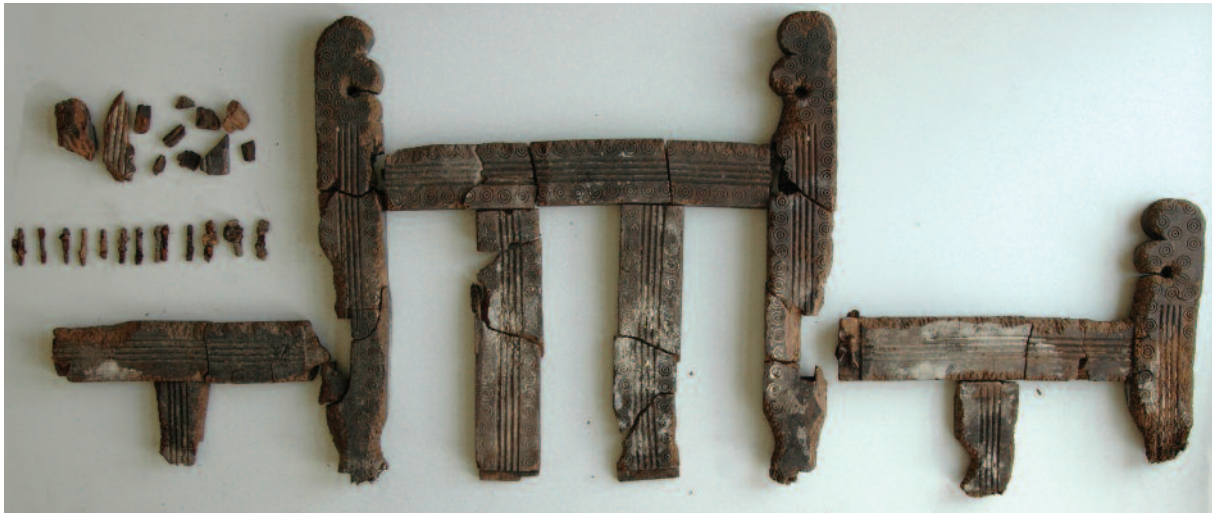
Илл. 6. Фрагменты трона. Илл. 7. Нижняя часть хачкара (1158 г.) в монастыре Охты Ехци (фото Р. Кортошяна, 2011 г.). Илл. 8. Трон (реконструкция С. Айвазяна, 2007 г.)

но повреждены<sup>5</sup>. В местах соединений и стыков использовались металлические гвозди. Верхние части подлокотников и спинки имели цилиндрические формы. Поверхность стула была украшена резным орнаментом в виде продольно вытянутых четырех бороздчатых поясов, которые венчали резные кружочки. Такой орнамент встречается как на наружной, так и на внутренней стороне трона, а кружочки – только на внутренней стороне трона и на наружной стороне сохранившегося навершия подлокотника. Бороздчатая резьба напоминает символическое изображение воды – одной из четырех природных стихий, встречающейся на наскальных изображениях, а кружочки являются стилизованным изображением солнца.

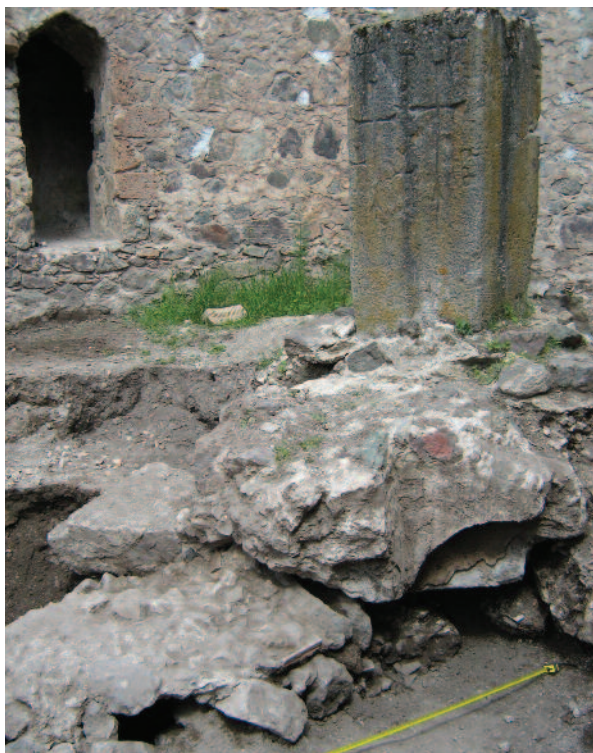
Илл. 9. Кровля погребальной камеры (фото Г. Саргсяна, 2008 г.)

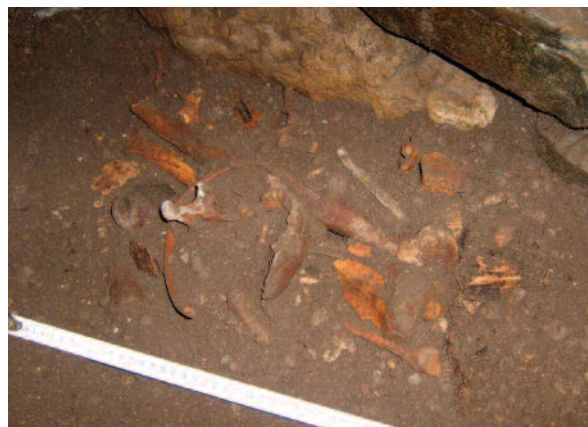
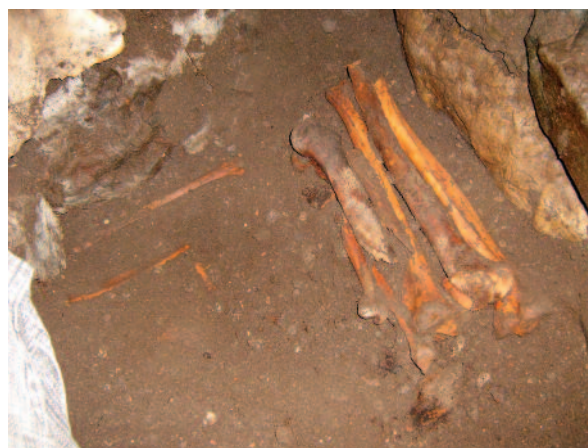
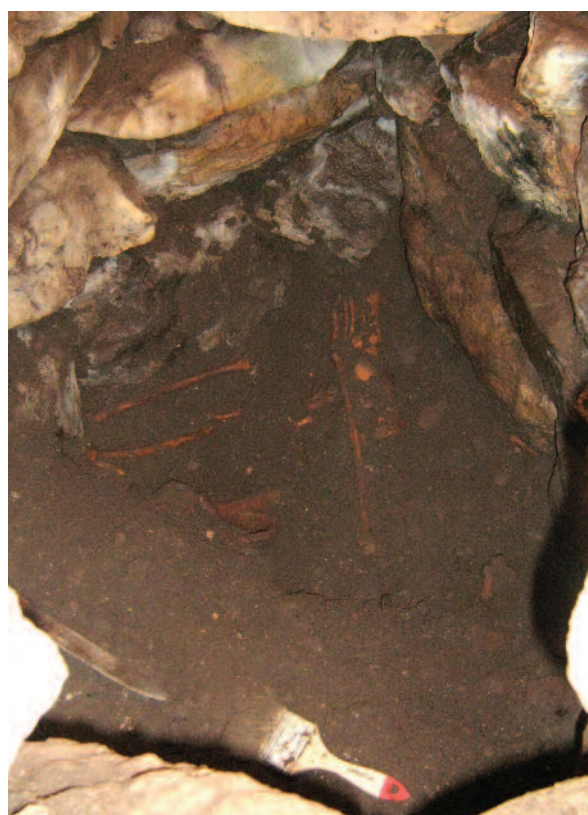
Илл. 10. Кости, обнаруженные в восточном углу погребальной камеры. Илл. 11. Тот же угол после удаления первого слоя костей. Илл. 12. Кости стоп (фото Г. Саргсяна, 2008 г.)

Выяснилось, что камера была пустой. Ясно просматривались 5–6 рядов кладки стен из неотесанных камней, а также две плоские каменные плиты кровли. Пол был застлан тонким слоем наносного песка, в котором были видны мелкие кусочки камней, обрушившихся со стен, и деревянные фрагменты. У восточного угла камеры из-под земли выступали два края нижней челюсти человека. Поскольку насыпь пола (толщина 20–30 см) состояла преимущественно из мелкого сыпучего наносного песка, препарация (расчистка) проводилась при помощи кисти и частично лезвием ножа. Нижняя челюсть находилась в куче, аккуратно сложенной из человеческих костей рук и ног. Здесь же были 2 мелких фрагмента черепа и небольшие кусочки деревянного трона. Куча костей располагалась в восточном углу камеры, вдоль южной стены (илл. 10, 11). После до-

кументирования и удаления находок выяснилось, что поверхность пола в восточном углу камеры слегка ниже по уровню. Здесь были обнаружены целые кости человеческой стопы, поставленные на свое место с анатомической точностью (илл. 12). Это подтвердило, что в могиле было первичное погребение, а не перезахоронение.

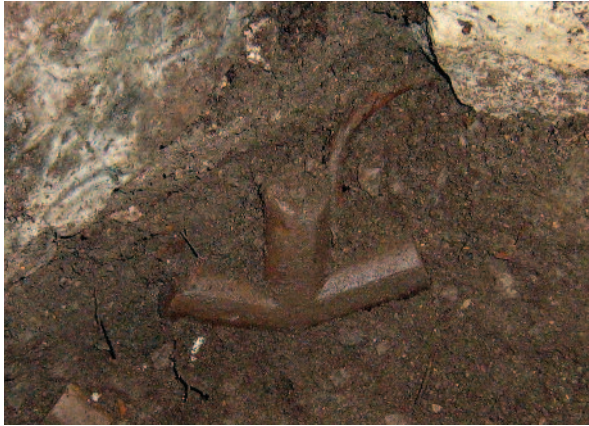
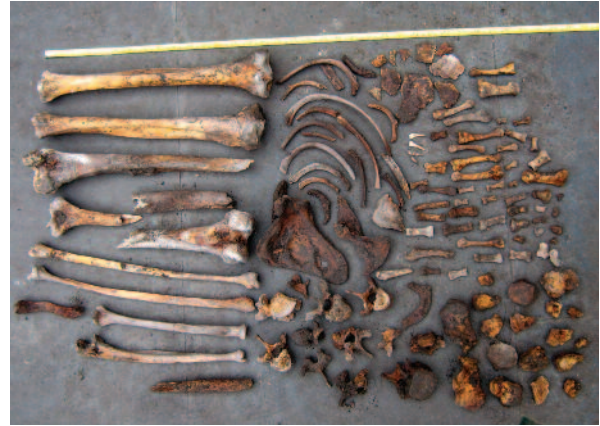
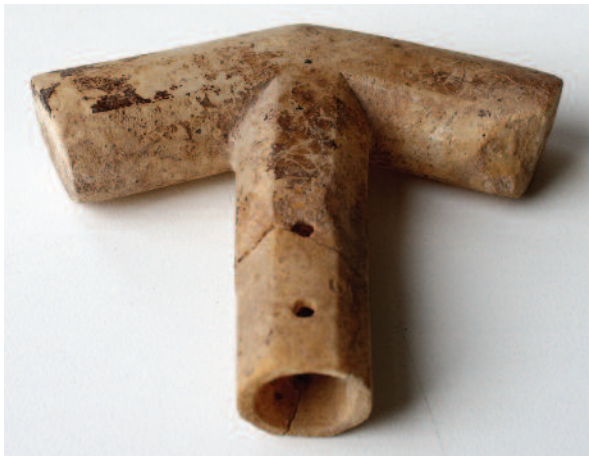
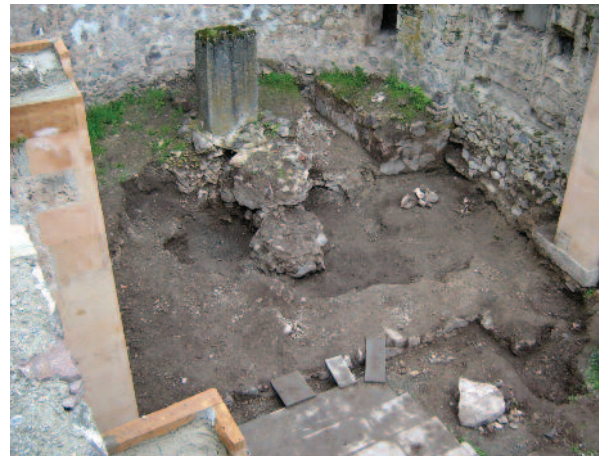
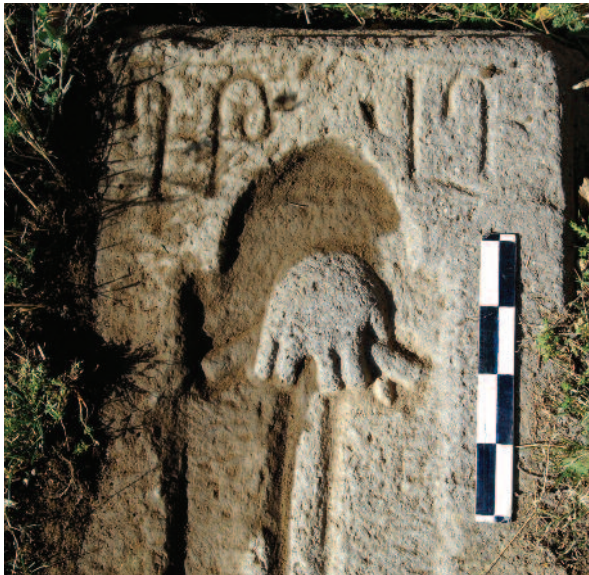
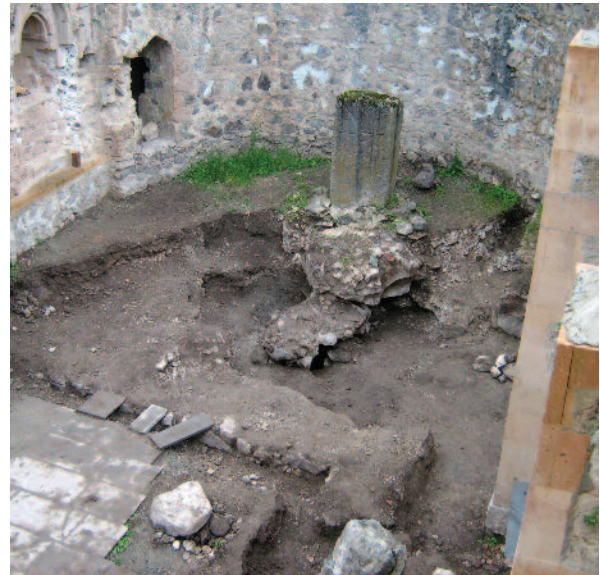
Илл. 13. Навершие посоха в погребальной камере. Илл. 14. Навершие посоха после реставрации (фото Г. Саргсяна, 2008 г.). Илл. 15. Рельефное изображение посоха в Шативанке (фото Р. Кортошяна, 2010 г.)

Илл. 16. Кости, обнаруженные в погребальной камере (фото Г. Саргсяна, 2008 г.). Илл. 17–18. Вид места раскопок (фото С. Айвазяна, 2008 г.)

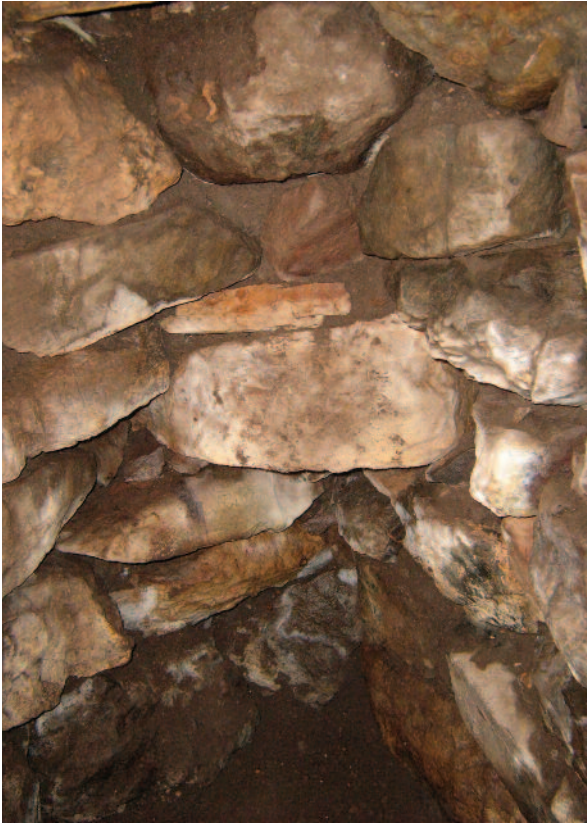
Илл. 19. Восточный угол погребальной камеры (фото С. Айвазяна, 2008 г.)

Погребальная камера расположена перед алтарным возвышением, в центре, к западу от стелы. Восточный край камеры находится под развалинами сооружения, обнаруженного в 2007 г. (вышеупомянутый массив стены с заполнением из известкового раствора). Над ним была установлена, также с использованием известкового раствора, известная стела центральной части алтарного возвышения церкви (илл. 9). Из этого следует, что погребальная камера была построена раньше стелы. Как показали раскопки 2007 г., церковь Сурб Дади была сооружена на обломках разрушенного строения, следовательно, она также была построена позже погребальной камеры. Камера не могла быть построена позднее церкви еще по одной причине: после возведения церкви потребовалось бы вырыть яму глубиной 260 см для погребения, что маловероятно, поскольку для погребения обычно достаточно глубины 80–120 см, как в погребении за сте-

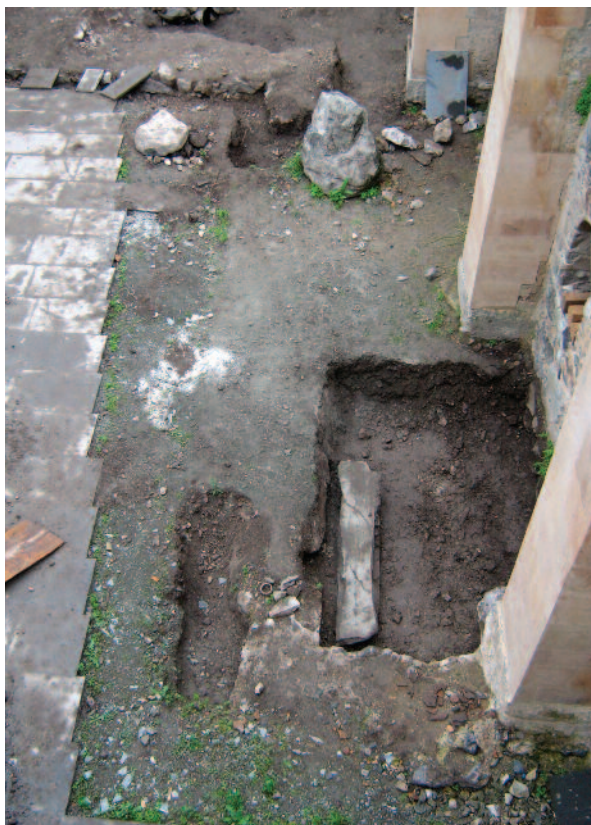
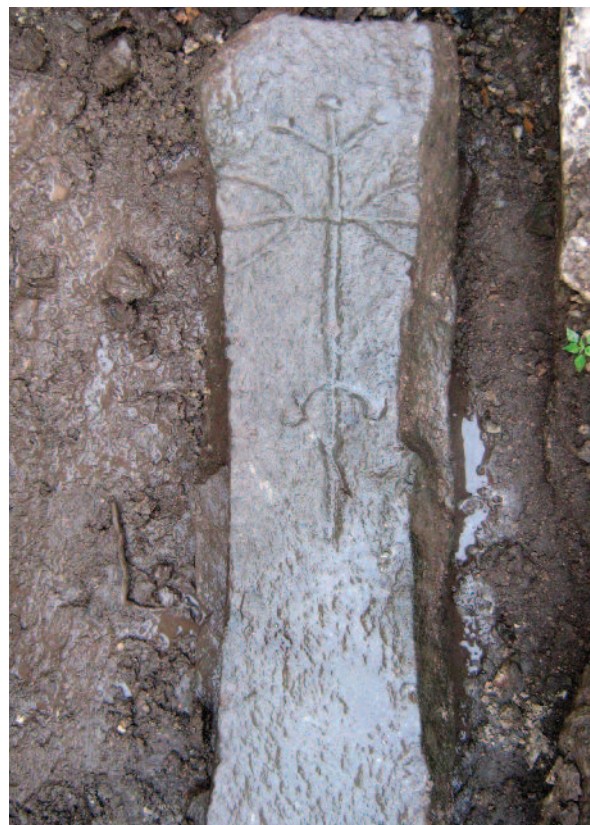
Илл. 20–21. Открытая в ходе раскопок продольная стена и хачкар (фото С. Айвазяна, 2008 г.)

сание, однако очевидно, что она существовала еще до строительства церкви Сурб Дади. В восточной части юго-западной полуколонны церкви, на расстоянии 10–20 см от продольной стены и на глубине 112 см от базы полуколонны, был обнаружен хачкар (25 × 33 × 191 см) с гладкой лицевой стороной (илл. 21 и прорисовка). Положение упавшего хачкара указывало на то, что он находился не на своем первоначальном месте. Толщина хачкара в верхней части утончается до 2 см. На верхней части гладкой поверхности изображен простой линейный крест с трехчастным окончанием рукавов, на концах которых есть шаровидные углубления; нижний рукав удлинен. Боковые части хачкара по всей длине сколоты, небольшой разбитый участок имеется также в нижней части. Стилистические и художественные особенности хачкара характерны для XI–XII вв.

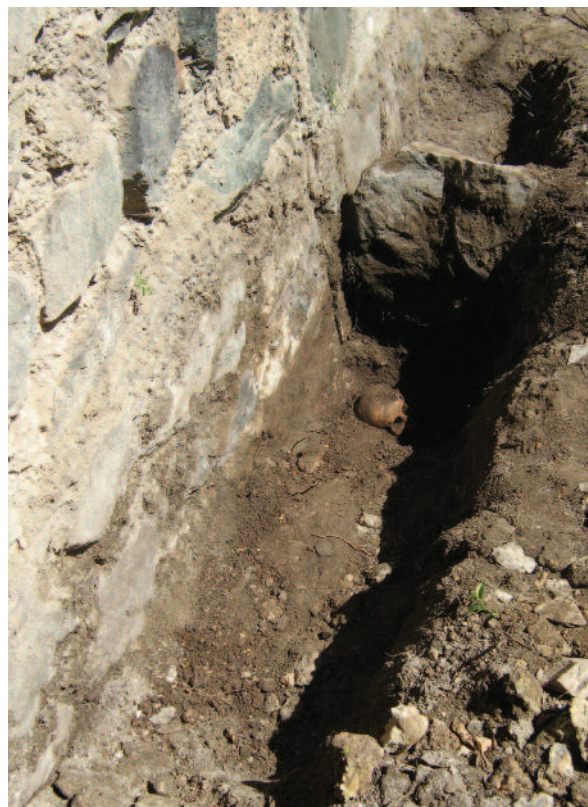
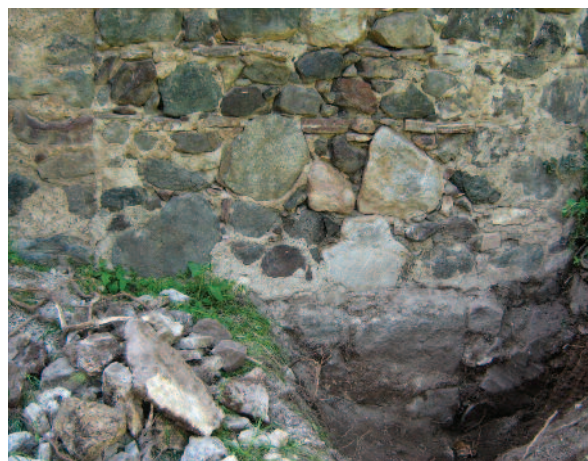
Илл. 22–23. Захоронения на восточной стороне и фундамент восточной стены, открытый в ходе раскопок (фото С. Айвазяна, 2008 г.)

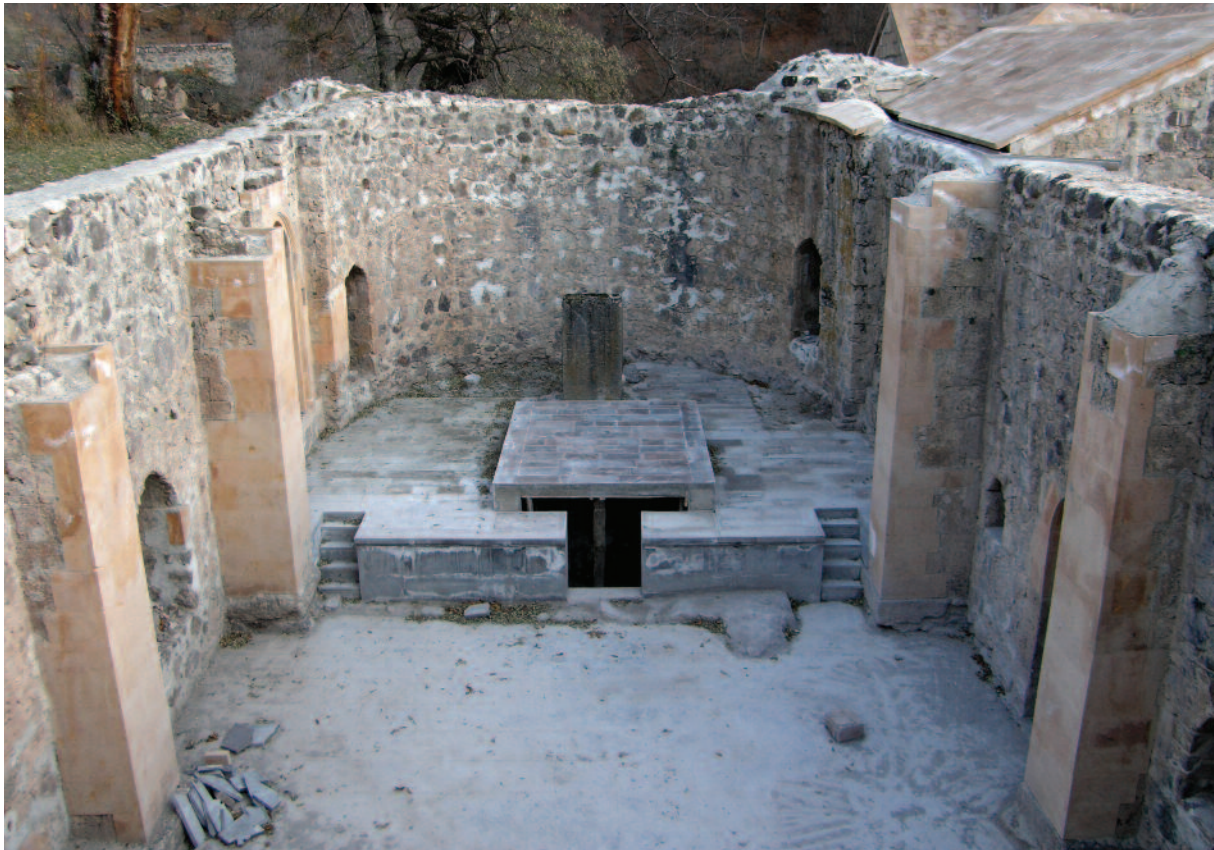
Илл. 24. Церковь Сурб Дади (фото С. Айвазяна, 2009 г.)

новое пространство алтарной части. Она соединяется с молельным залом посредством ступеней через проход, открывающийся в фасадной стенке алтарного возвышения. На сегодняшний день большая часть строительных работ выполнена согласно проекту (илл. 24).

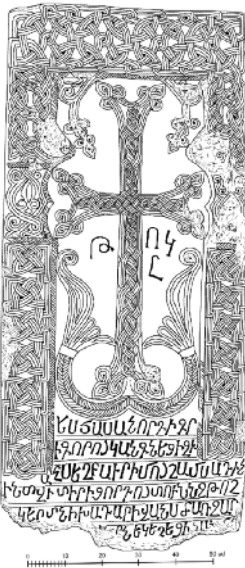
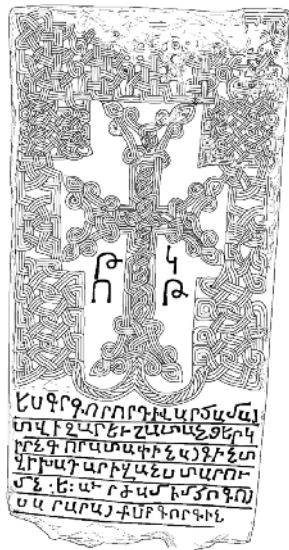
Хатраванк: хачкары 1219 и 1220 гг. (фото 1999 г.)

На хачкаре 1220 г. (132 × 68 см) высечена 10-строчная надпись:

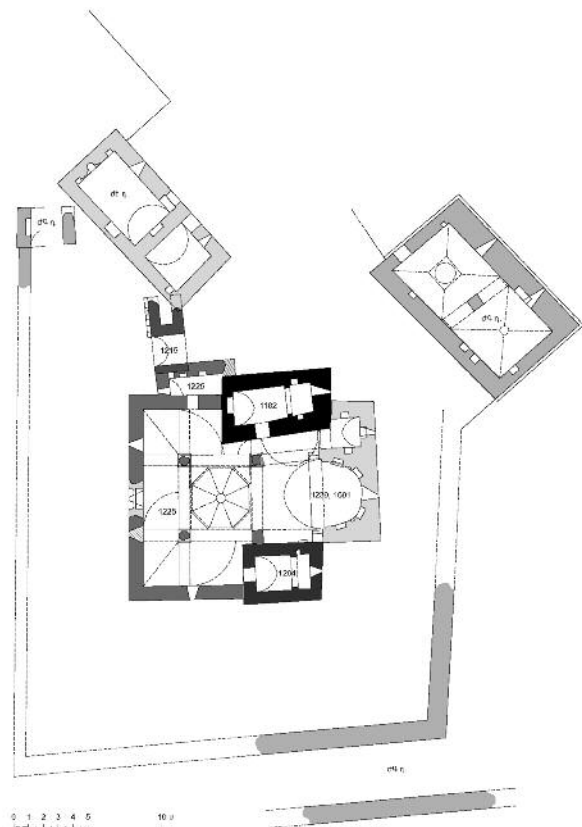
На генеральном плане показаны 6 этапов строительства и расширения Хатраванка.

Генеральный план Хатраванка (обмеры Э. Абрамян и С. Карапетяна, 2005 г.; подготовил к изданию А. Акопян, 2012 г.)

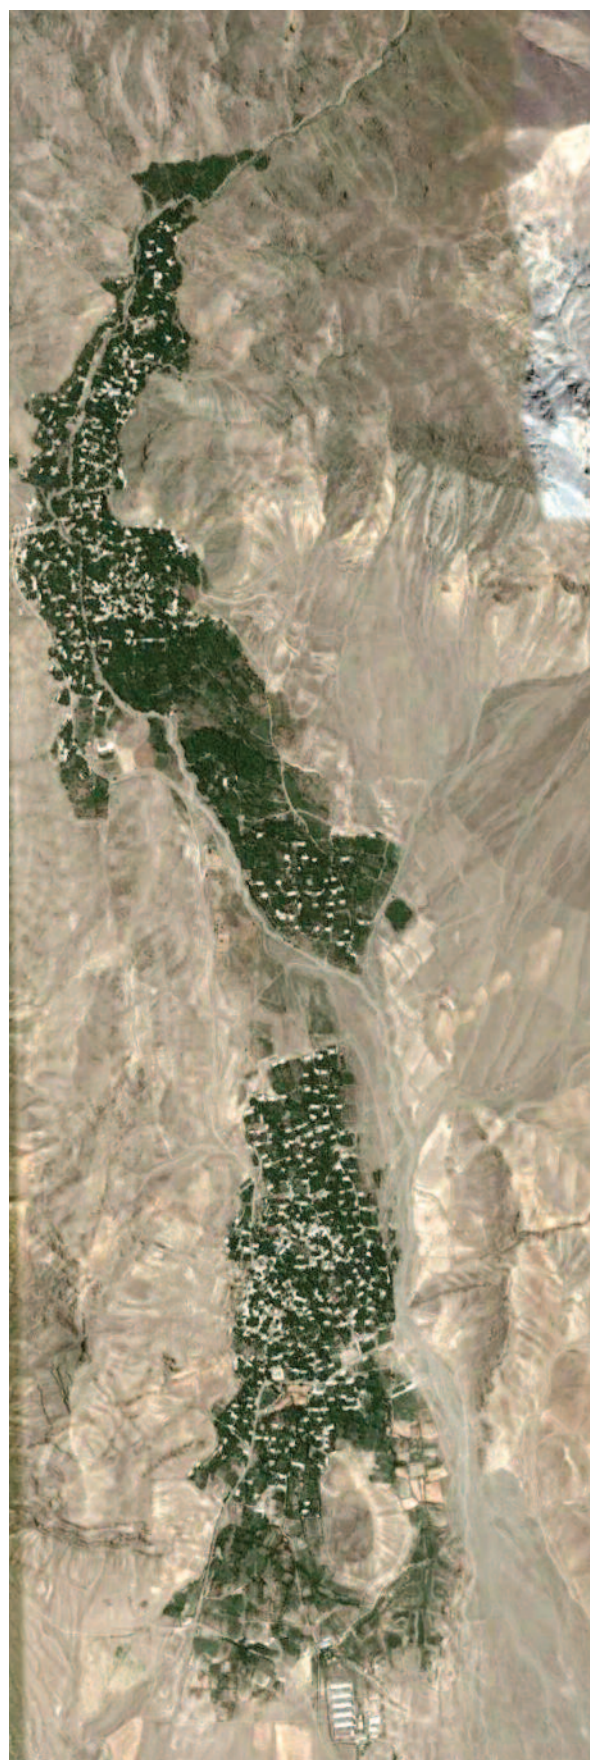
Села Верхний (Юхары) и Нижний (Ашагы) Агулис (Айлис) и прилегающие территории на карте Генштаба СССР (масштаб 1:50 000, 1977 г.) и на спутниковом снимке от 17 июля 2011 г. (Google Earth)

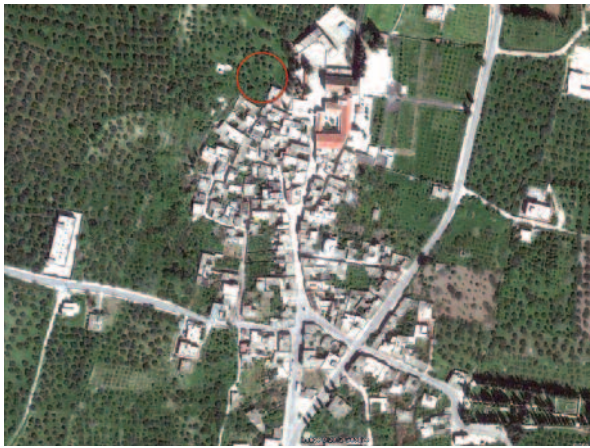
Вид села Хне на спутниковом снимке Google Earth (2010 г.). В красном кружке обозначены развалины церкви Сурб Киприанос (Св. Киприана)

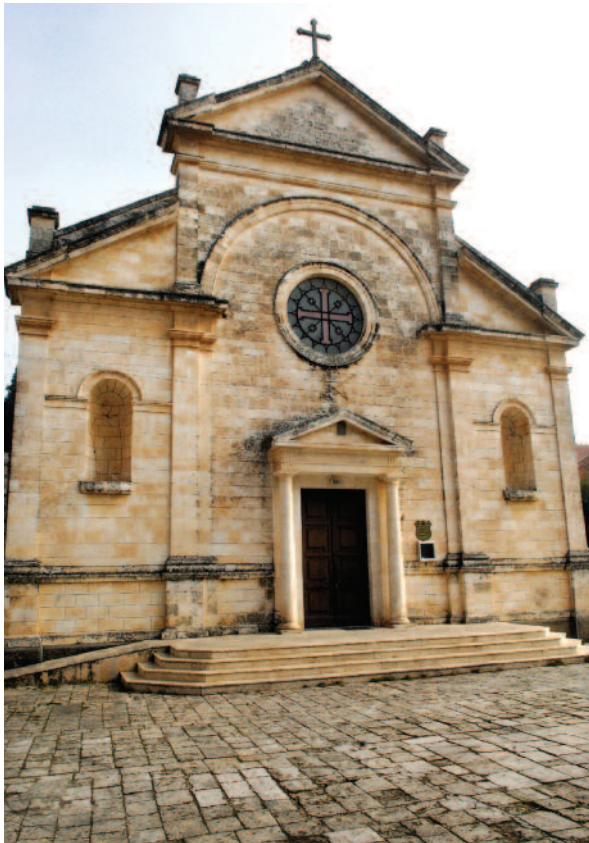
Латинская церковь села Хне

В 1902–1905 гг. прихожане латинской церкви многократно отнимали ключи этой церкви, однако после вмешательства местных властей были вынуждены вернуть их священнику Карапету. Не сумев присвоить церковь, в 1905 г. ночью они разрушили ее крышу<sup>15</sup>.

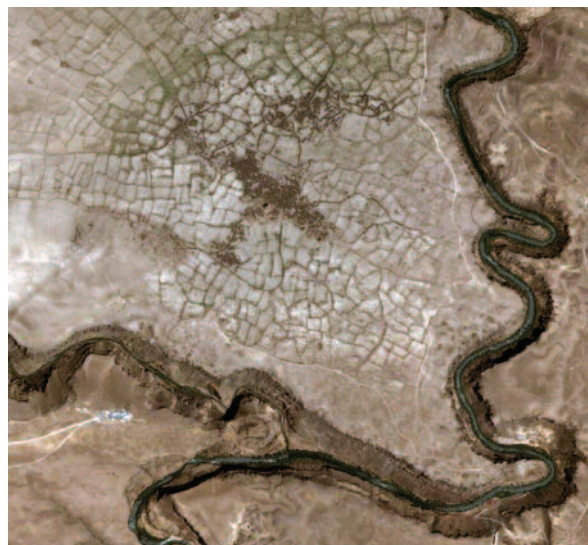
Расположение городища на карте (масштаб 1:25 000) Генштаба СССР (1977 г.) и на спутниковом снимке Google Earth (2002 г.)

**Застройка.** Центральная часть городища, занимающая площадь более 2 кв. км, застроена около 300, в основном жилыми, постройками с нерегулярной и извилистой планировкой. Почти в центре

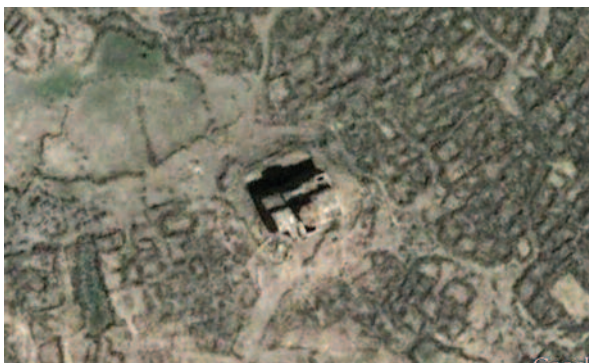
Центральная часть городища и вид церкви на спутниковом снимке Google Earth (2002 г.).

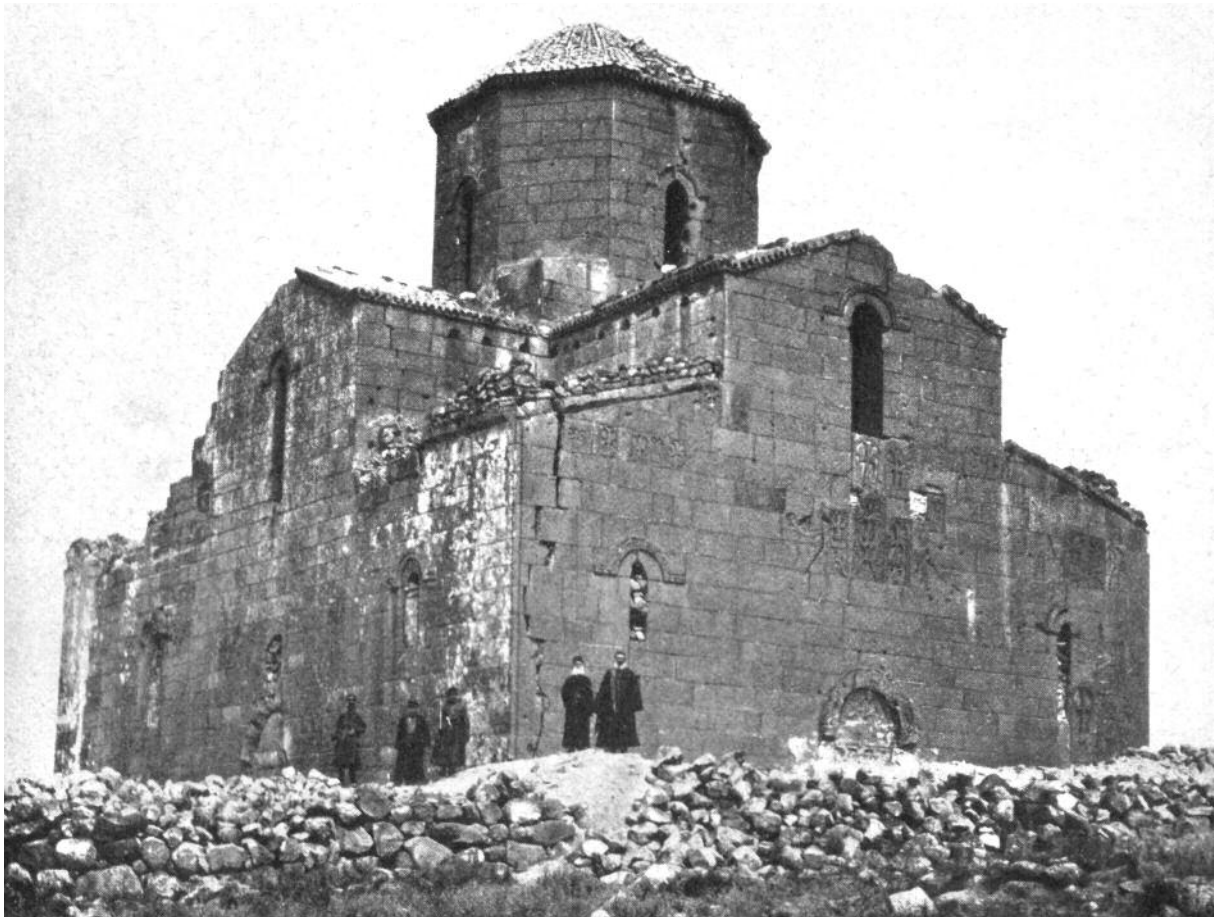
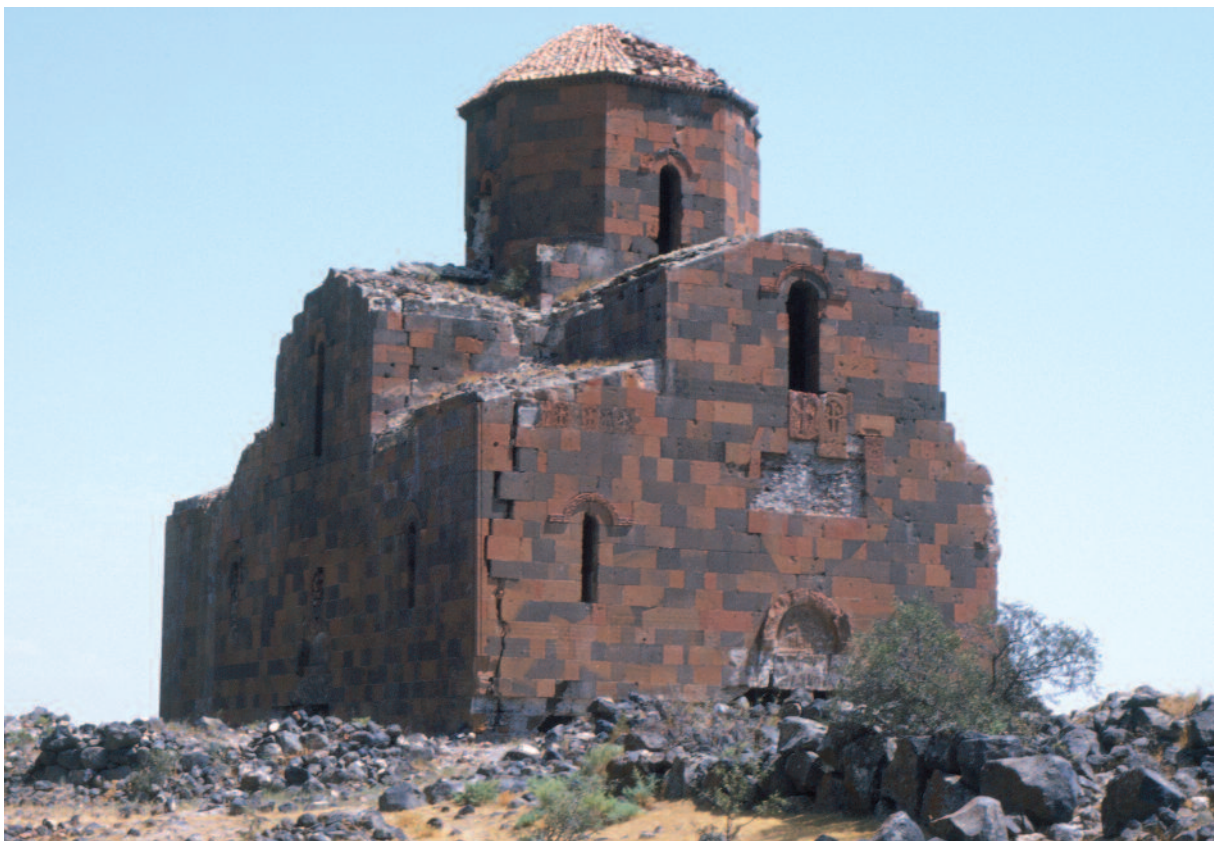
Вид Мренского собора с северо-запада (фото конца XIX в. и 2000 г.)

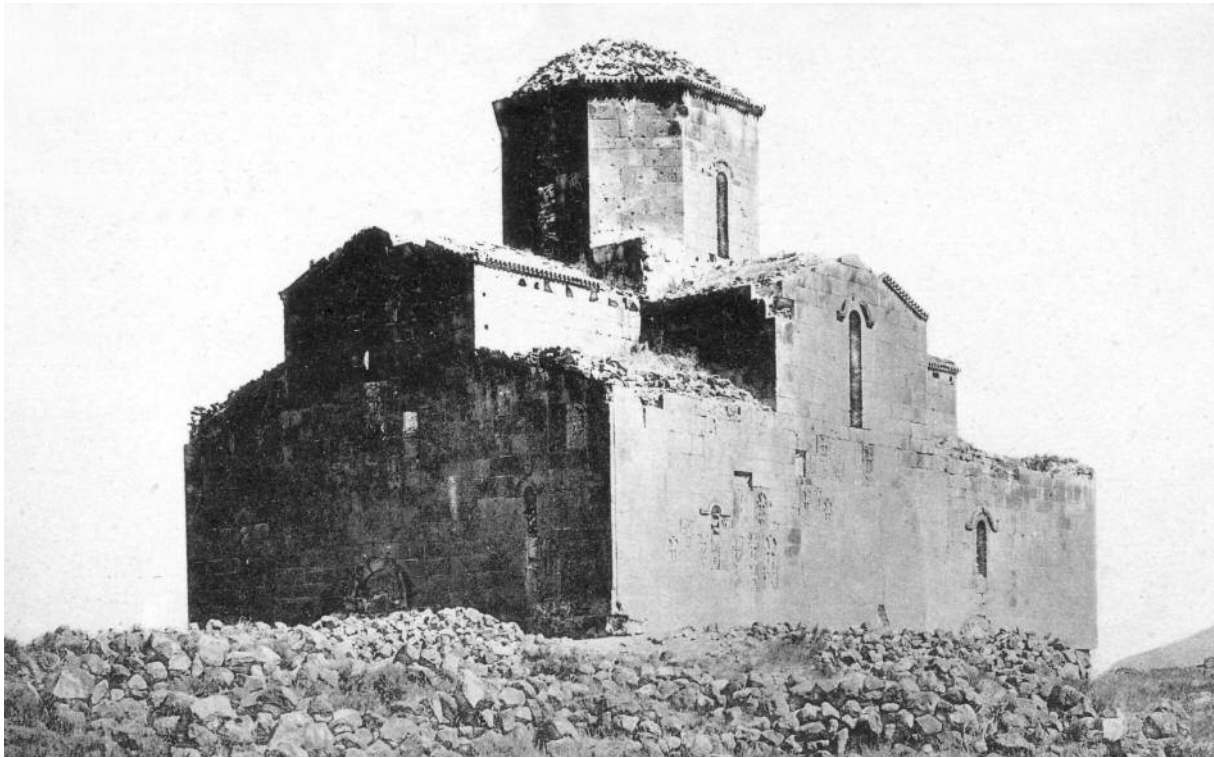
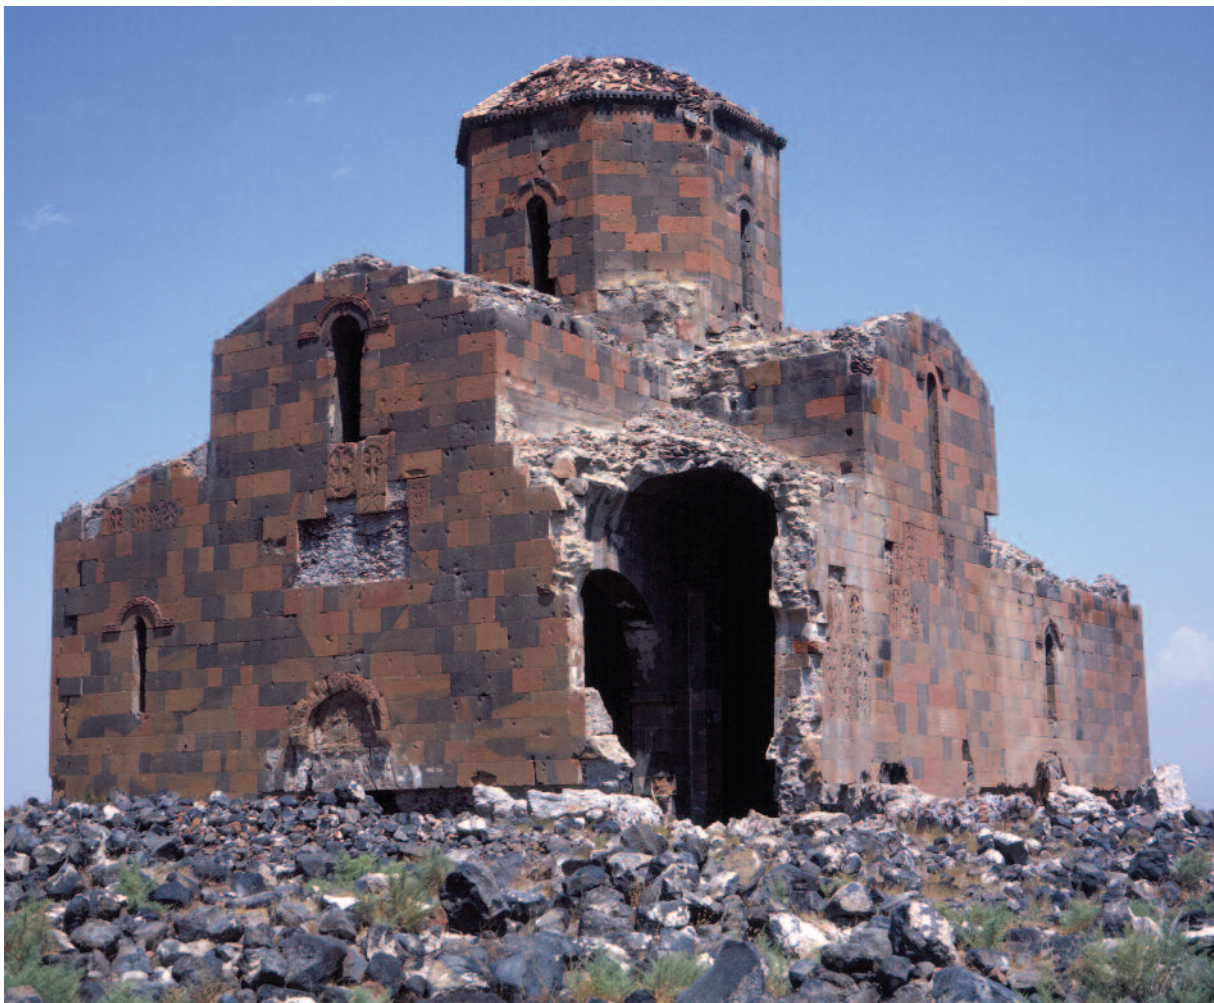
Вид Мренского собора с юго-запада (фото начала XX в. и 2000 г.)

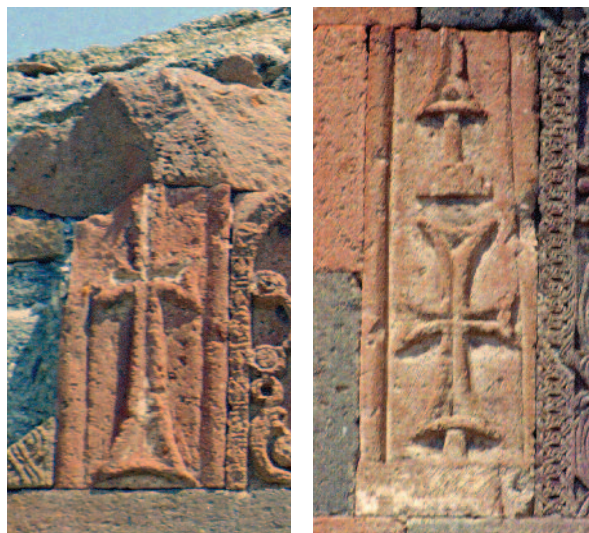
Обломки четырехгранных стел, встроенные в западный и южный фасады Мренского собора (фото С. Карапетяна, 2000 г.)

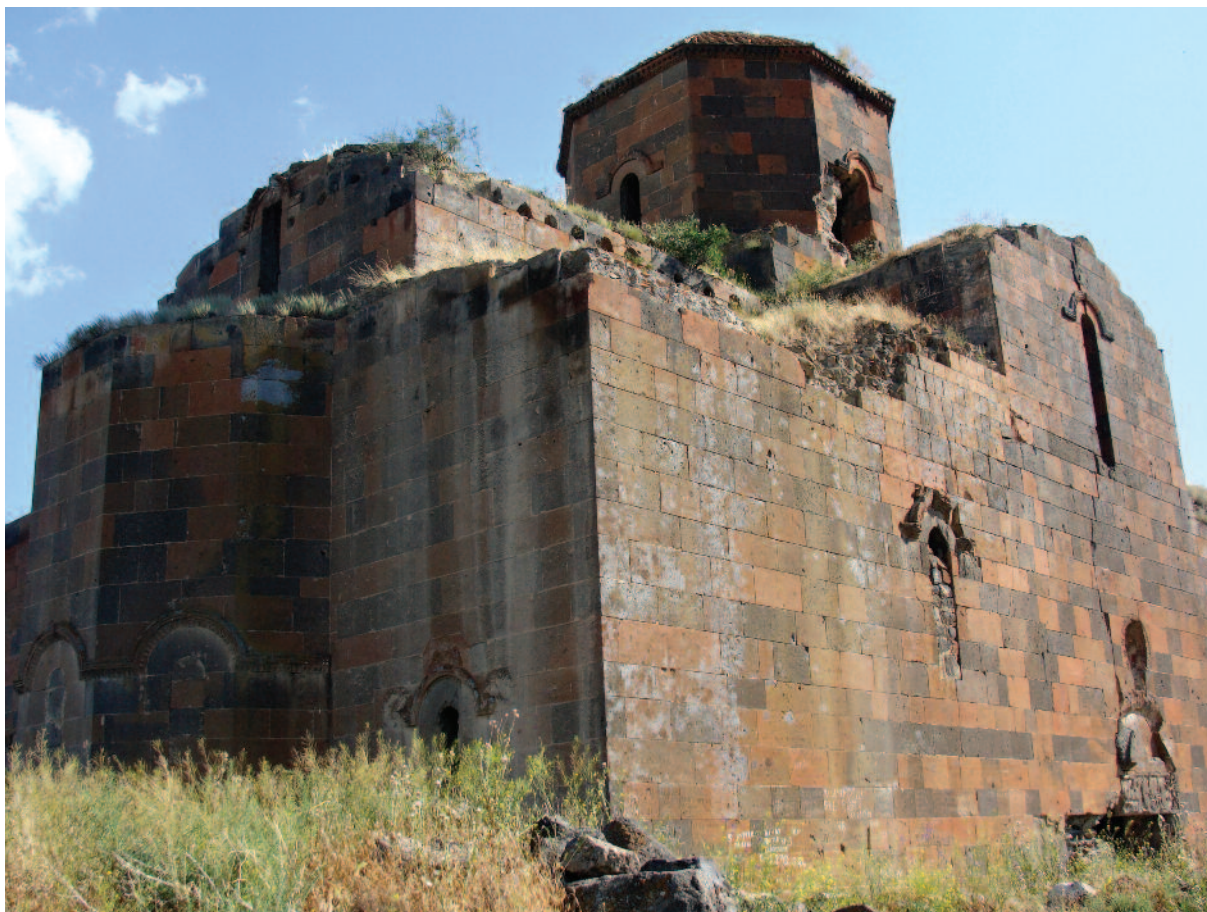
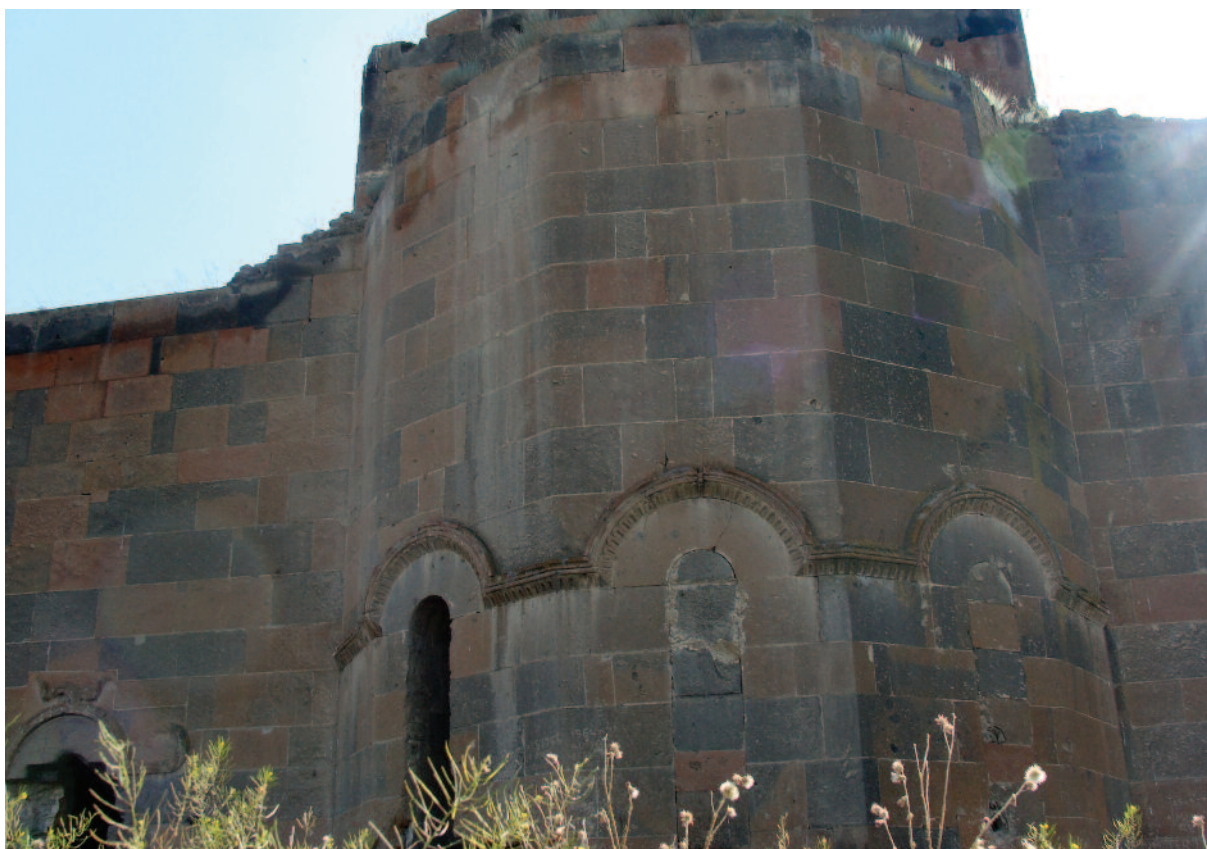
Вид Мренского собора с северо-востока и алтарная апсида снаружи (фото епископа С. Чулджяна, 2011 г.)

Т. Тораманян утверждает, что «выступающая полукруглая апсида (abside) на восточной стороне Мренского собора представляет собой уникальное явление. Выступающая наружу апсида является общим нововведением всех крестовидных церквей VII в. Вероятно, именно это нововведение повлияло на архитектуру Мренского собора, однако неизвестно, сколько оно продолжалось...»<sup>38</sup>. Следует отметить, что подобное «нововведение» вовсе не является характерной особенностью VII в., а встречается уже во множестве культовых памятников IV–V вв.<sup>39</sup>. Поэтому не столь убедительным представляется и следующее утверждение уважаемого исследователя: «Касаюсь выступающей полукруглой апсиды Мренского собора, должен отметить, что среди церквей с вытянутой прямоугольной планировкой VII в. это один из редких примеров. Более вероятно, что она была пристроена в IX или X вв., после чего утвердилась традиция трех выступающих апсид (abside). Чтобы убедиться в этом, достаточно обратить внимание на глубину апсиды с внешней стороны, которая в полтора раза превышает глубину обычных апсид. В один из

дней, рассудив о необходимости большей глубины или, возможно, стремясь сделать апсиду заметной снаружи, разобрали восточную стену и вынесли апсиду наружу. Кровля двух примыкающих к апсиде помещений несет на себе отпечаток более поздней строительной техники: она перекрыта сводом в стиле, называемом *voûte d'arête*, который встречается в армянской архитектуре не ранее XII в.»<sup>40</sup>.

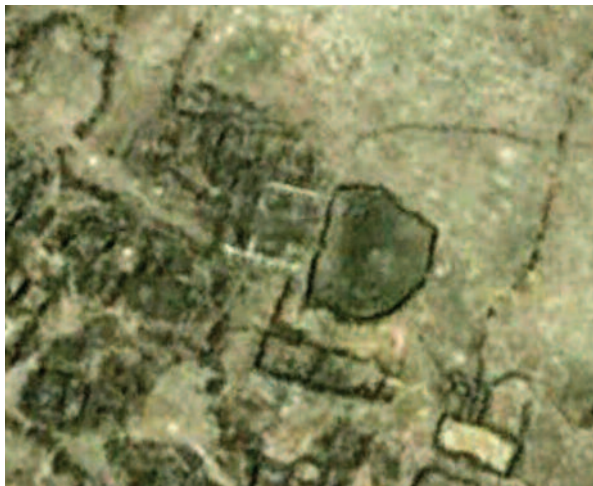
Вид остатков центрально-купольной церкви Мрена на спутниковом снимке Google Earth (2002 г.)

Со своей стороны отметим, что спутниковый снимок, сделанный в 2002 г., действительно показывает: помимо собора, в Мрене существовала как минимум еще 1 (а возможно, и 2) крупная церковь, не считая часовен. Будущие исследования, возможно, подтвердят точку зрения Т. Тораманяна.

Одна из церквей расположена в юго-восточной части городища, на расстоянии около 350 м к востоку от собора (с незначительным смещением в юго-восточном направлении), внутри жилого квартала. Географические координаты: 40.241539, 43.666667. Остатки здания имеют беловатый оттенок из-за использования известкового раствора, благодаря чему выделяются среди многочисленных других развалин городища. Церковь имеет

центрально-купольную композицию; ее приблизительные внешние размеры – 20 × 23 м.

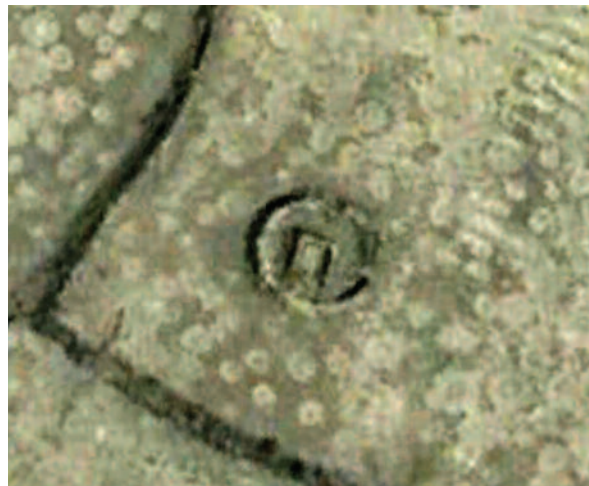
Вид остатков сооружения, напоминающего круглую церковь, на спутниковом снимке Google Earth (2002 г.)

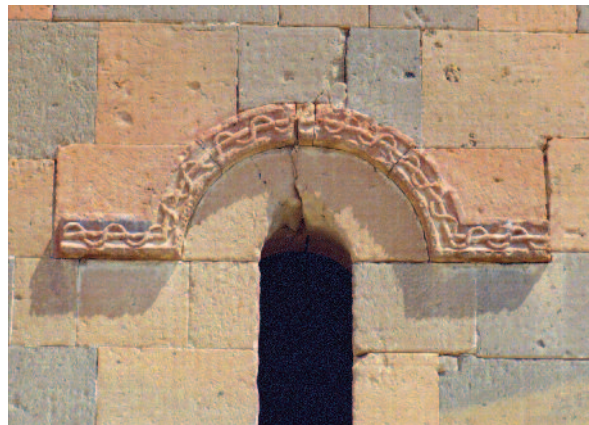
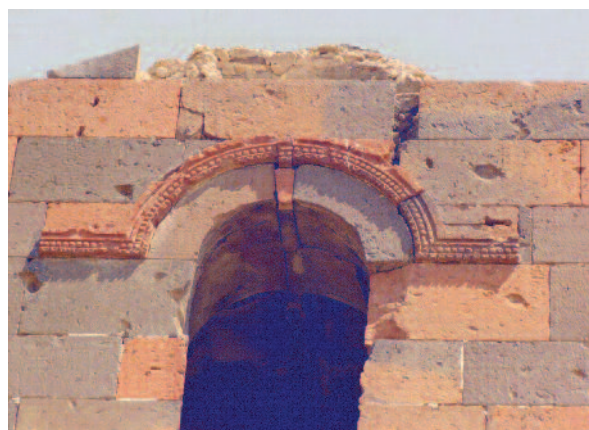
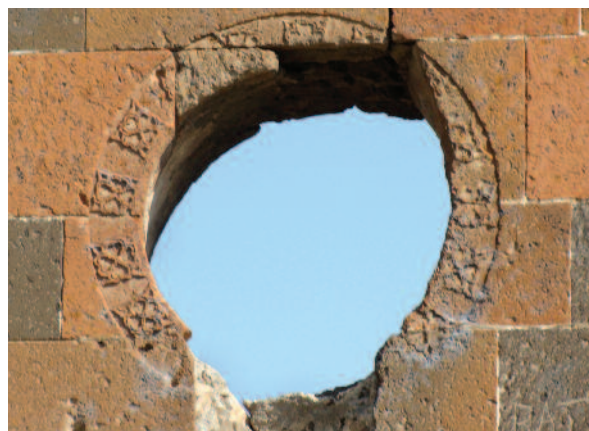
Бровки окон южного (фото 2000 г.) и северного фасадов и окулус северного фасада Мренского собора (фото епископа С. Чуджяна, 2011 г.)

Если во внутреннем декоре собора примечательными были росписи, то во внешнем декоре выделяются бровки окон (кстати, на бровках окон приделов изображены переплетенные драконы), фриз и, в особенности, притолока северного входа и тимпан и притолока западного входа, а также хачкары, вставленные во время ремонта в южную и западную стены после XIII в.
