# ՎԱՐՁՔ

ՀԱՅԿԱԿԱՆ ԵՄՔՏԱՐԱԳԵՏՈՒԹՅՈՒՆՆ ՈՒՍՈՒՆՆԱՍԻՐՈՂ ՀԻՄՆԱԳՐԱՍ  
ФОНД ИЗУЧЕНИЯ АРМЯНСКОЙ АРХИТЕКТУРЫ

Самвел Айвазян, Галик Саргсян  
**РАСКОПКИ В ДАДИВАНКЕ В 2008 Г.**

Самвел Каралетян  
**МРЕН И ЕГО ПАМЯТНИКИ**

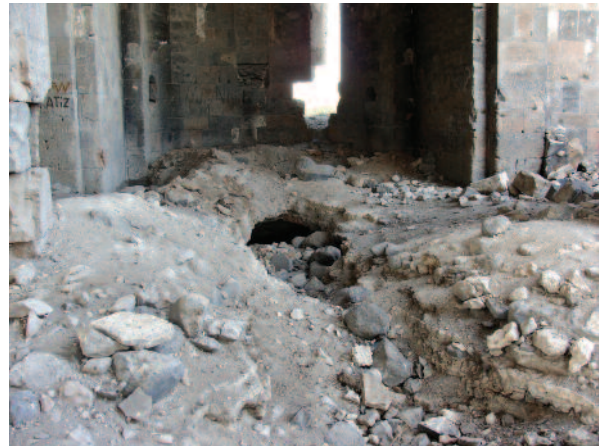
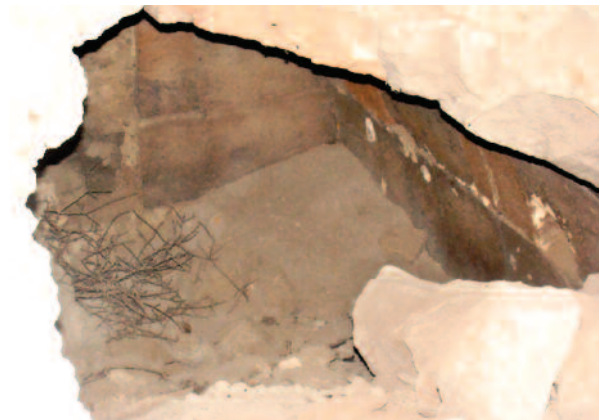
Сводчатая комната под алтарной апсидой собора, разрушенная кладоискателями (фото епископа С. Чулджяна, 2011 г.)

Мренский собор, как и многие другие церкви, имела сводчатую комнату под алтарной апсидой<sup>41</sup>. В настоящее время она разрушена кладоискателями.

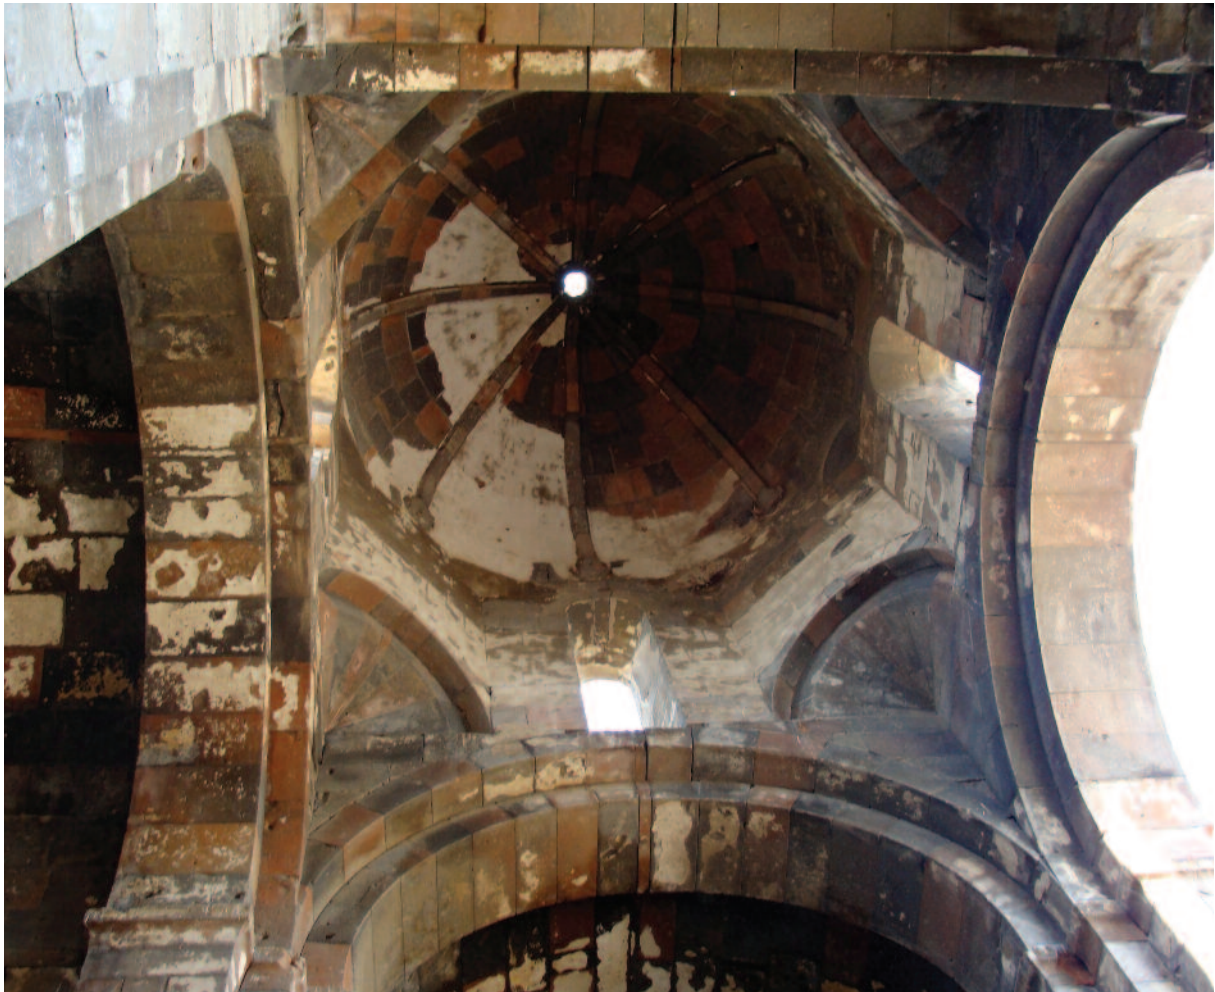
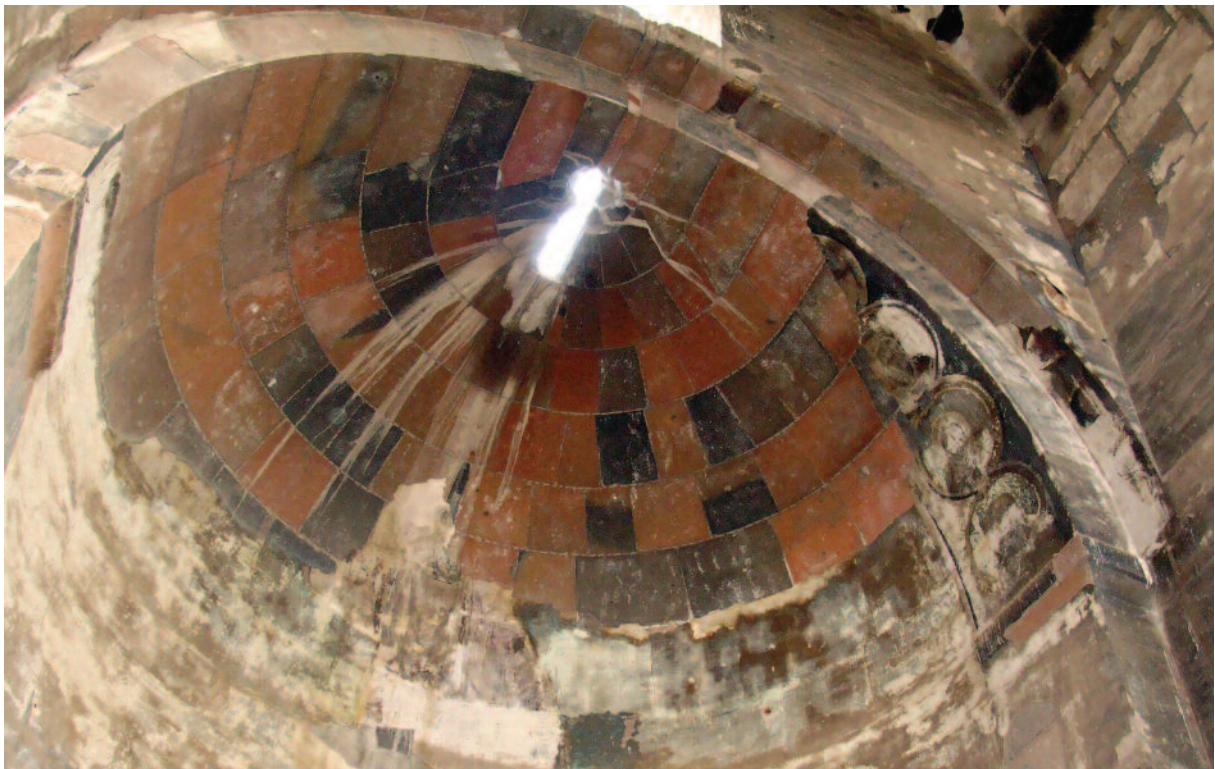
Вид на купол и на конху алтарной апсиды Мренского собора (фото епископа С. Чулджяна, 2011 г.)

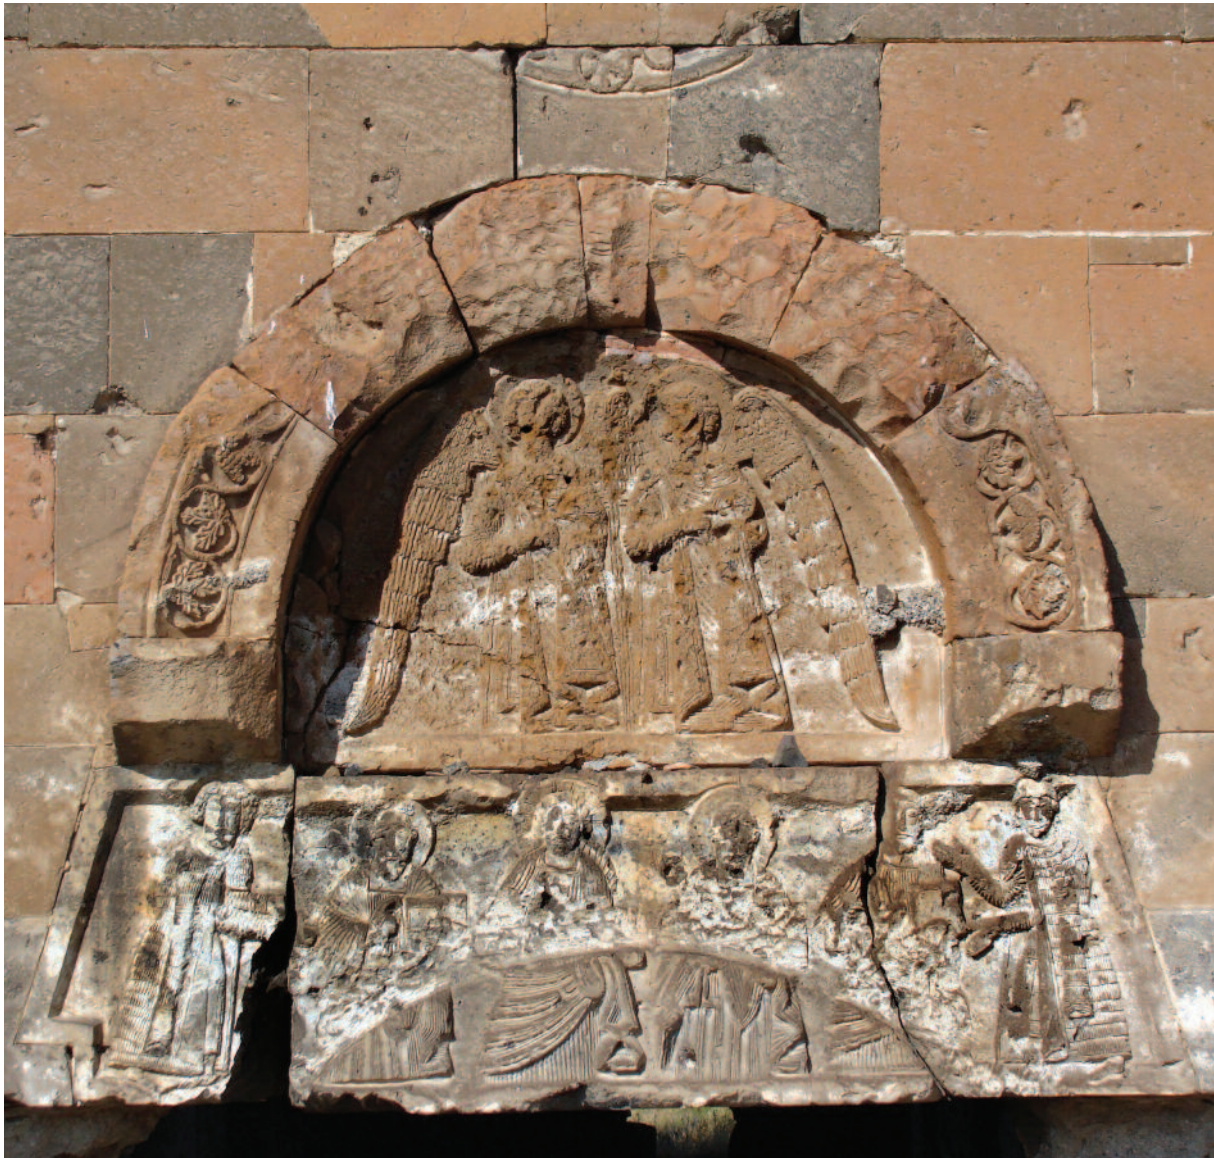
Тимпан и притолока западного входа Мренского собора (фото епископа С. Чулджяна, 2011 г.)

Наиболее сдержанный декор высечен на притолоке южного входа. Здесь, в центральной части гладкой поверхности камня, внутри медальона изображен равноконечный крест. Притолока северного входа и тимпан и притолока западного входа, напротив, украшены богатым рельефом; первое их описание дал Н. Саргсян: «Над северным и западным дверьми этой [церкви] имеются скульптурные изображения. Над северным изображен конь, перед ним коленопреклоненный мужчина, поднимающий перед собой крест на шесте, который с другой стороны держит младенец, также с коленопреклонен-

ной позой; за ними стоит бородатый старик с длинным поясом, в той же позе, что и остальные, держащий в правой руке кадило на длинной цепи; за всеми ними – дерево. На западной двери изображены два стоящих ангела, а ниже них – шесть мужей, некоторые из которых держат книги»<sup>52</sup>.

В 1881 г. К. Оганджянц так интерпретировал композицию западного входа: «...она украшена пятью скульптурными изображениями высотой почти в один аршин. Три средние изображают евангелистов, держащих в руках Слово Божие, а две боковые, слева и справа, вероятно, являются ангелами, которые, указывая на учеников Спасителя, призывают к повиновению Божьим заповедям. Выше, под частично разрушенной аркой, вы-

резаны еще два больших высоких изображения с крыльями, напоминающими птички; их правая рука прижата к груди, что символизирует смирение и послушание. Возможно, они молятся за церковников и охраняют их. Как уже было сказано, над этими ангелами проходит полукруглый пояс арки с узкими остроугольными полосами, на которых изображены широкие виноградные листья с выпуклыми гроздьями»<sup>55</sup>.

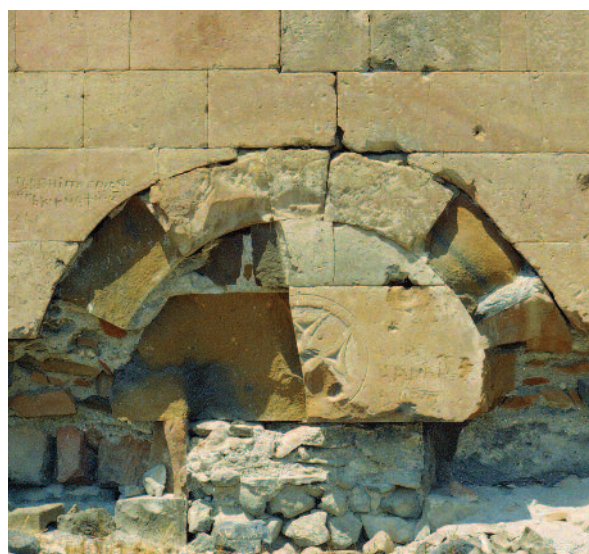
Тимпан и притолока северного (фото епископа С. Чудджяна, 2011 г.) и южного (фото С. Карапетяна, 2000 г.) входов Мренского собора

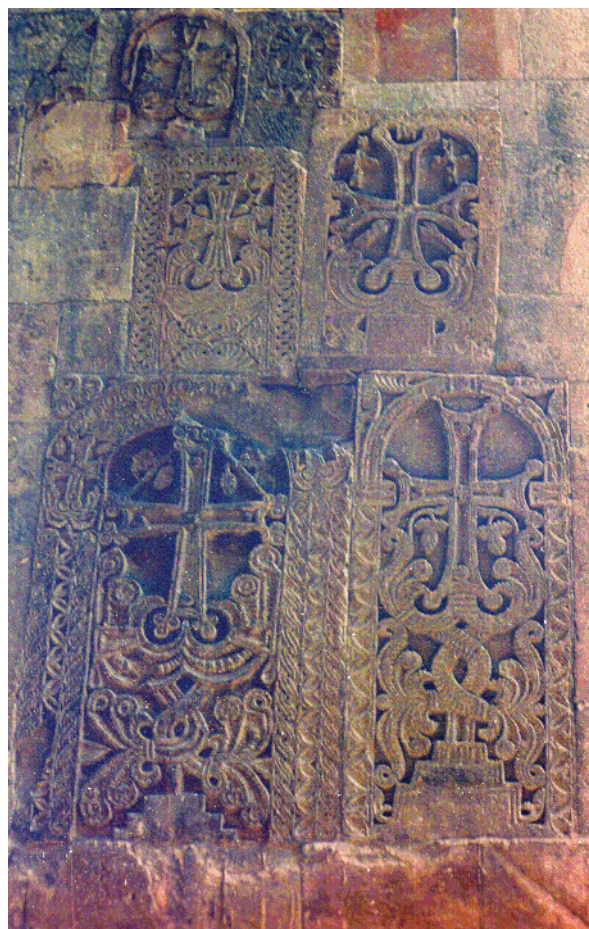
**Хачкары, вставленные в южную стену интерьера собора во время ремонта в XIII в. (фото 2000 г.); после обрушения этого участка стены в 2005–2006 гг. погребены под завалами**

Что касается хачкаров, из 51 единицы 16 были встроены в западную стену снаружи (8 из них сохранились на месте), а 35 – в южную стену. Из последних 23 хачкара были вставлены в стену снаружи, а 12 – внутри интерьера. Еще до 1950-х гг. 5 из них исчезли из-за разрушения участка стены у юго-западного угла собора. Остальные 30 (12 – в

интерьере, 18 – снаружи) оказались под завалами после разрушения большей части южного фасада в 2005–2006 гг.

Очевидно, что при ремонте собора художественному значению хачкаров придавалось мало значения: их использовали как удобный и готовый строительный материал. Нижние выступающие

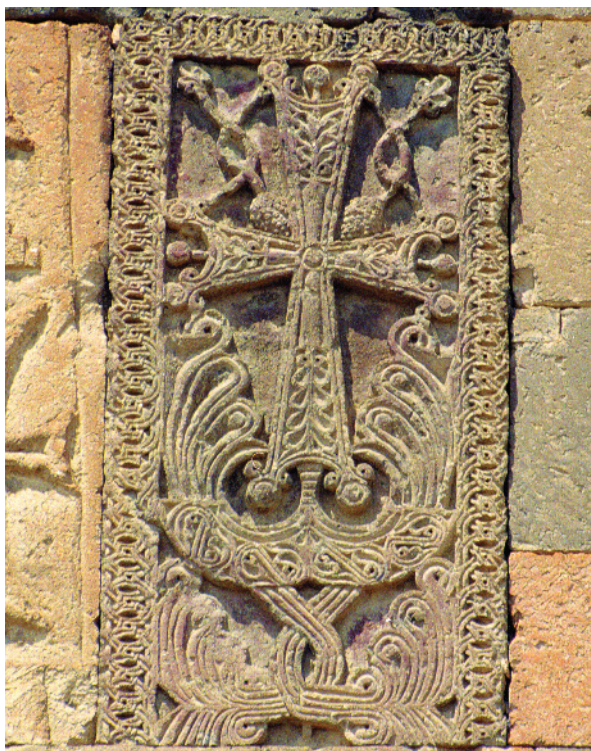
Хачкары, вставленные в южную стену экстерьера Мренского собора во время ремонта в XIII в. (фото 2000 г.); после обрушения этого участка стены в 2005-2006 гг. погребены под завалами

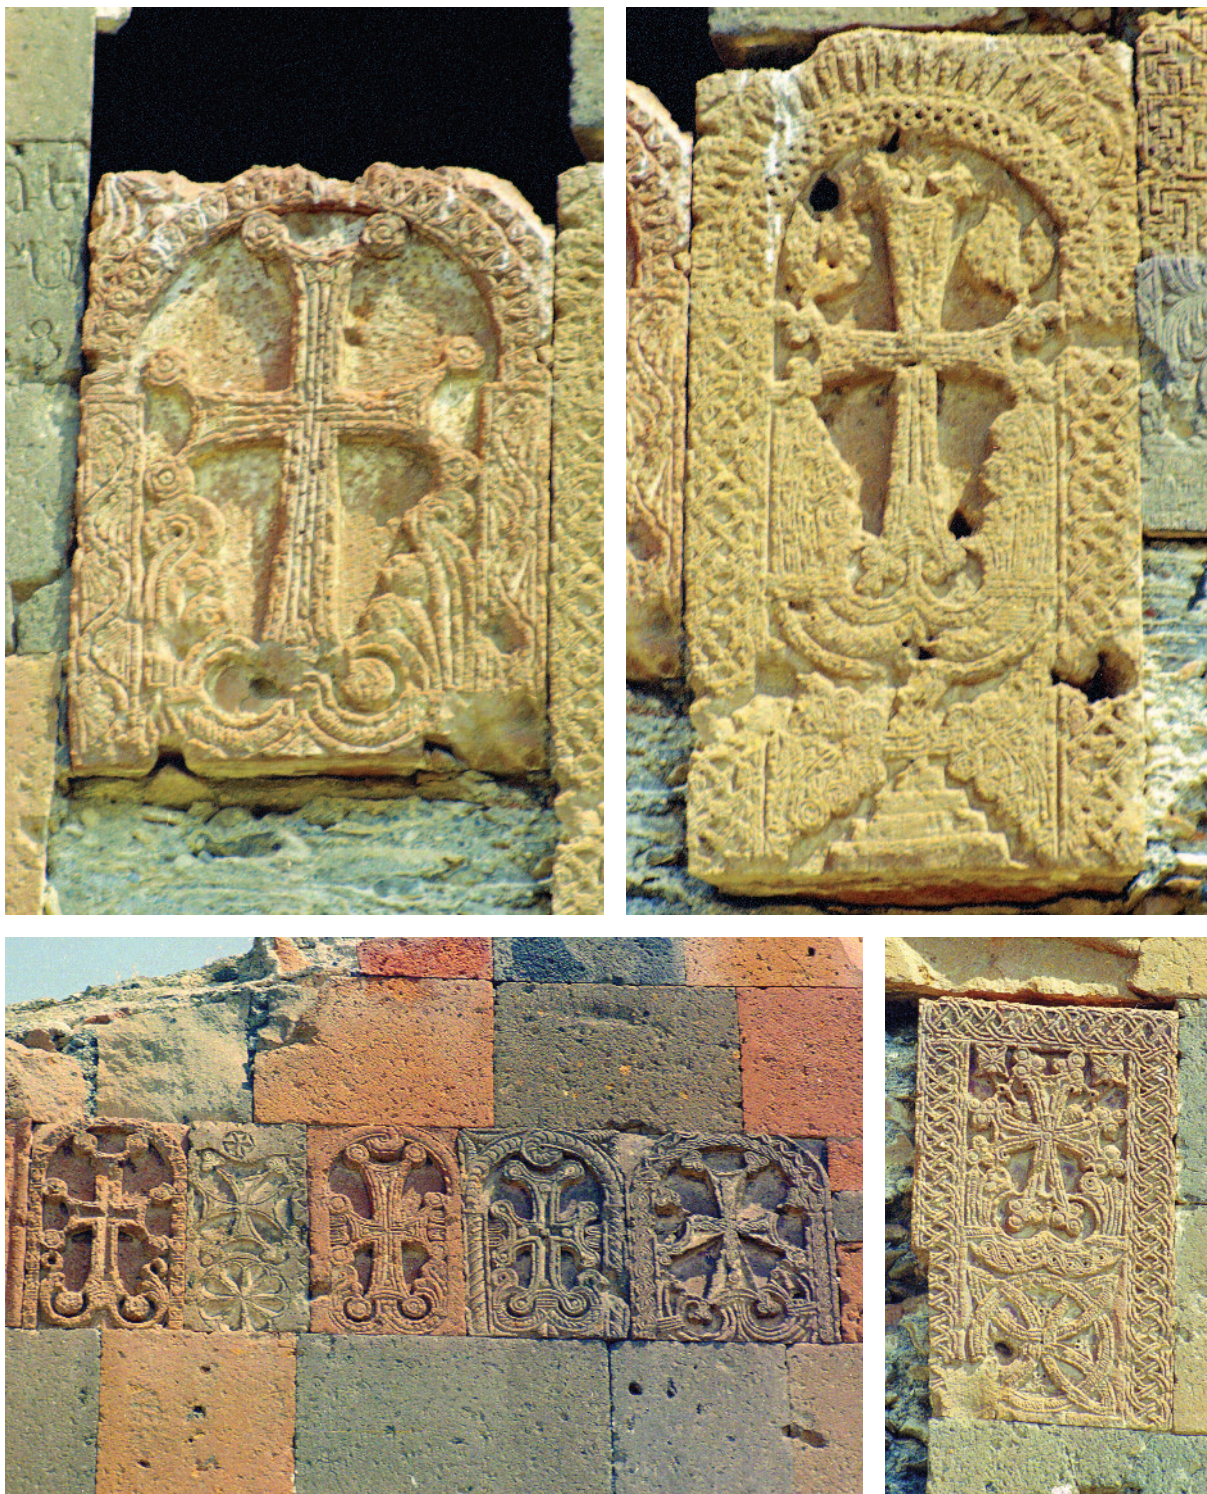
Хачкары, вставленные в западную стену экстерьера Мренского собора во время ремонта в XIII в. (фото 2000 г.); до сих пор находятся на своих местах

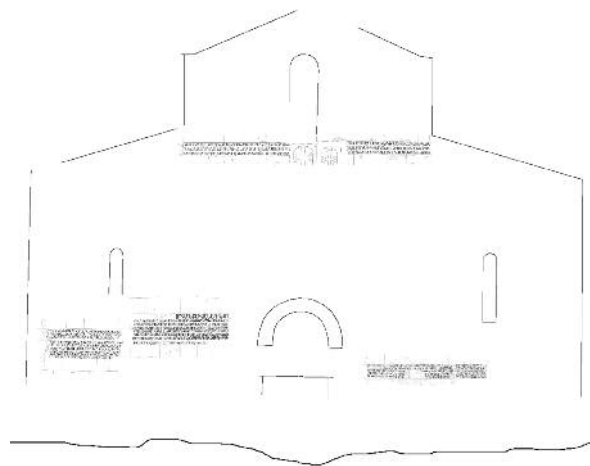
Схема расположения надписей на западном фасаде Мренского собора

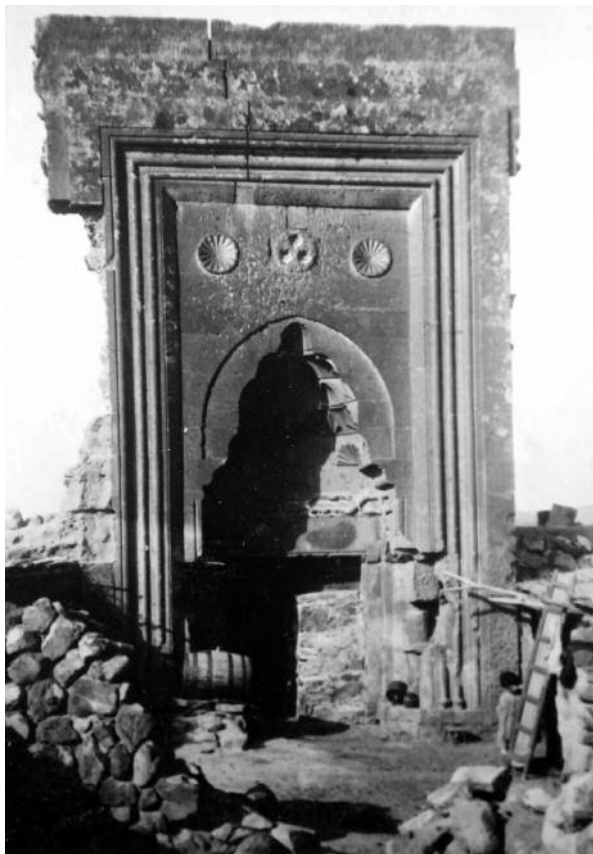
Дворец Сахмадина или «Врата Вардана-кехвы» (фото 1900-х гг.)

**Дворец Сахмадина или «Врата Вардана-кехвы».**  
Посетившие Мрен в XIX в. путешественники за-  
фиксировали на территории городища и другие  
примечательные сооружения, среди которых упо-  
минается дворец князя Сахмадина: «...сохранился  
величественный вход с красивым декором вокруг.  
Интерьер и две стены совершенно разрушены, про-  
тивоположная стена находится в полуразрушенном  
состоянии. Невозможно понять, что это за соору-  
жение, площадь небольшая. Над дверью имеется  
надпись, которая осталась непрочитанной из-за  
высоты расположения»<sup>73</sup>.

**Дворец «Каракехвы».** Описание еще одного уникального дворца оставил К. Оганджянц: «В нескольких сотнях шагов от церкви возвышаются остатки большого сооружения, которое своими завораживающими изображениями, мелкими, крупными и разнообразными рельефами привлекает внимание каждого посетителя. Полуразрушенная стена, возведенная из красных камней, является западной стеной сооружения. Она стоит на ступенчатом цоколе, а наружная поверхность полностью

покрыта многочисленными рельефами. Над тремя квадратными нишами проходят 2 ряда орнаментированных карнизов, в которые вставлены 6 хачкаров. Правый хачкар высотой почти 2 1/2 аршина имеет декоративное обрамление. Его постамент представляет собой другой четырехкрылый крест. Выше этого лирообразного хачкара на поверхности того же камня в ряд высечены еще 5 крестов. Рядом находится второй хачкар аналогичной высоты, отличающийся лишь тем, что его крест не лирообразный, а круглый постамент составлен из группы мелких крестов. К нему примыкают остальные 4 креста, похожие друг на друга по размерам и рельефам: 2 расположены в нижней части, 2 – в верхней, без круглых постаментов, в прямоугольных рамах. В резных кружках выполнен растительный, полукруглый и квадратный мелкий декор. Внутренняя сторона стены выложена из красных тщательно тесаных камней, уложенных по ровной линии и равномерно. Судя по остаткам, это должно было быть довольно большое жилище или, возможно, значительное одноэтажное церковное сооружение. Исходя из неповрежденной надписи на этом фрагменте, можно заключить, что сооружение было разрушено не вследствие природных факторов, а в результате деятельности человека. Эти развалины
